**Opinia techniczna**

dotycząca oceny zakresu robót wykonanych na budowie

**Zakładu Przyrodoleczniczego w Gołdapi**

Olsztyn, lipiec 2021 r.

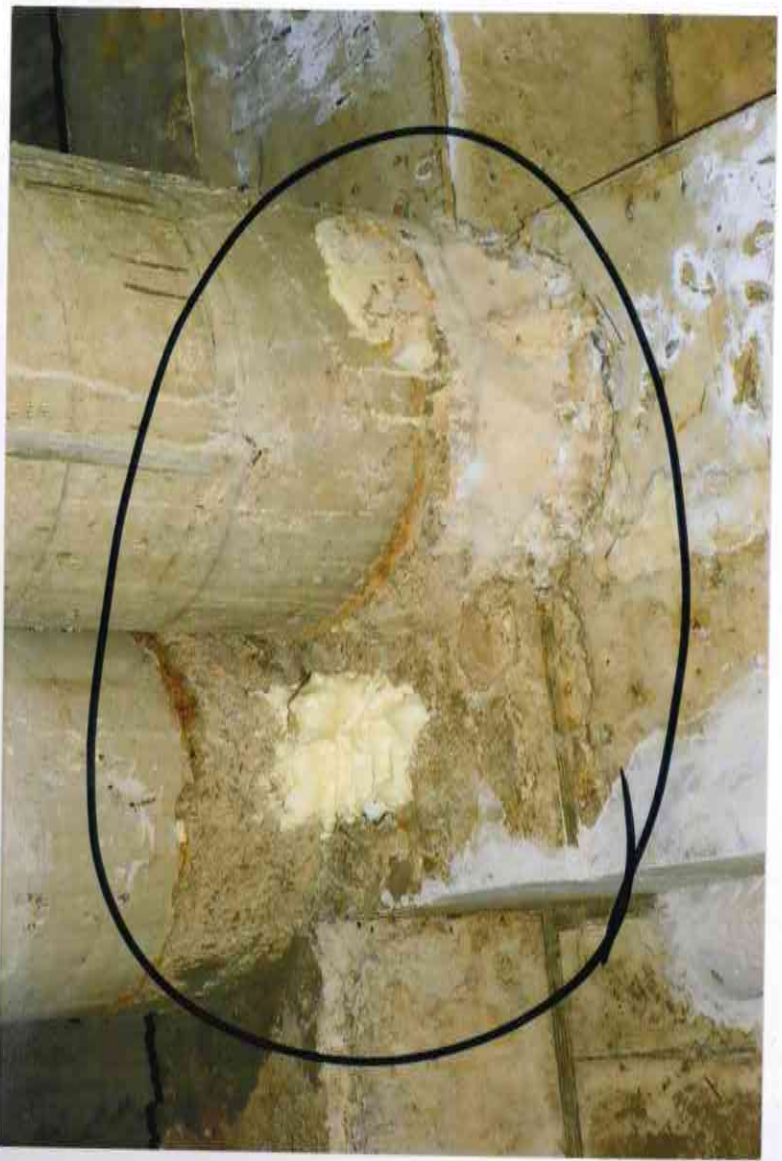
Zbliżenia wady wykonawczych słupów podporowych stropu nad podbaseniem.

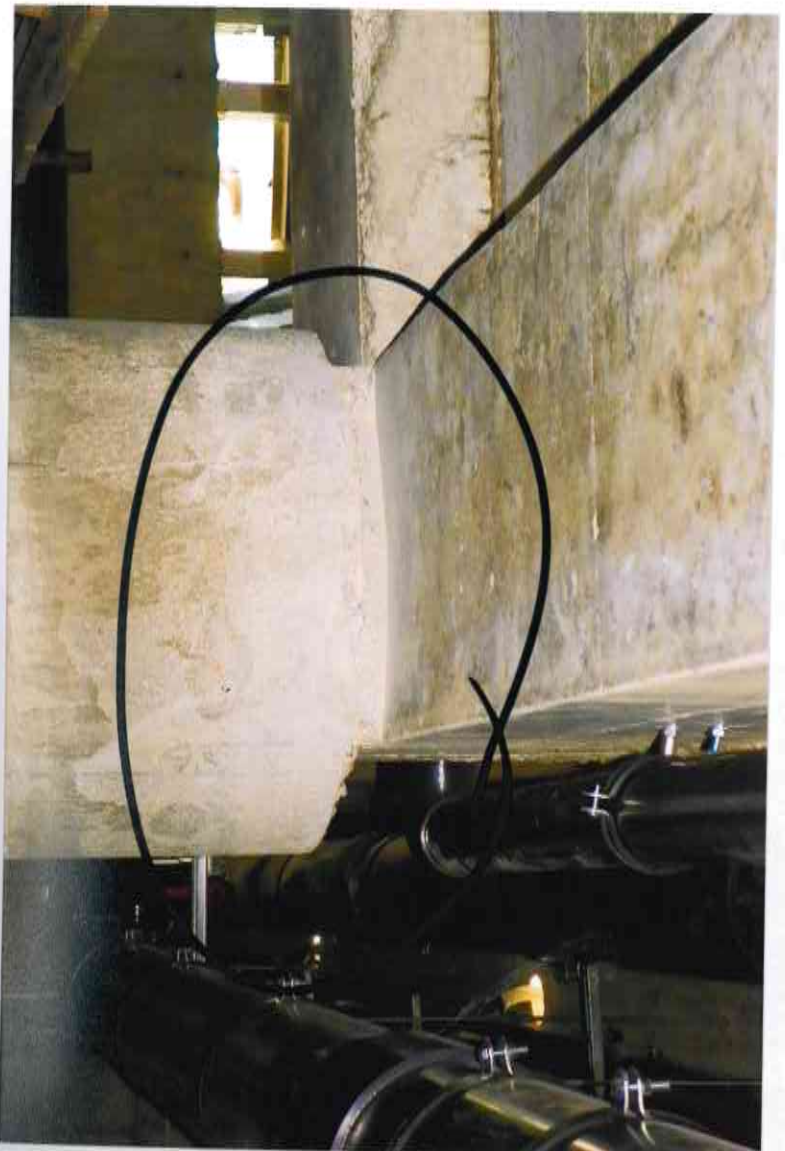
Zbliżenia wady wykonawczych słupów podporowych stropu nad podbasenem.

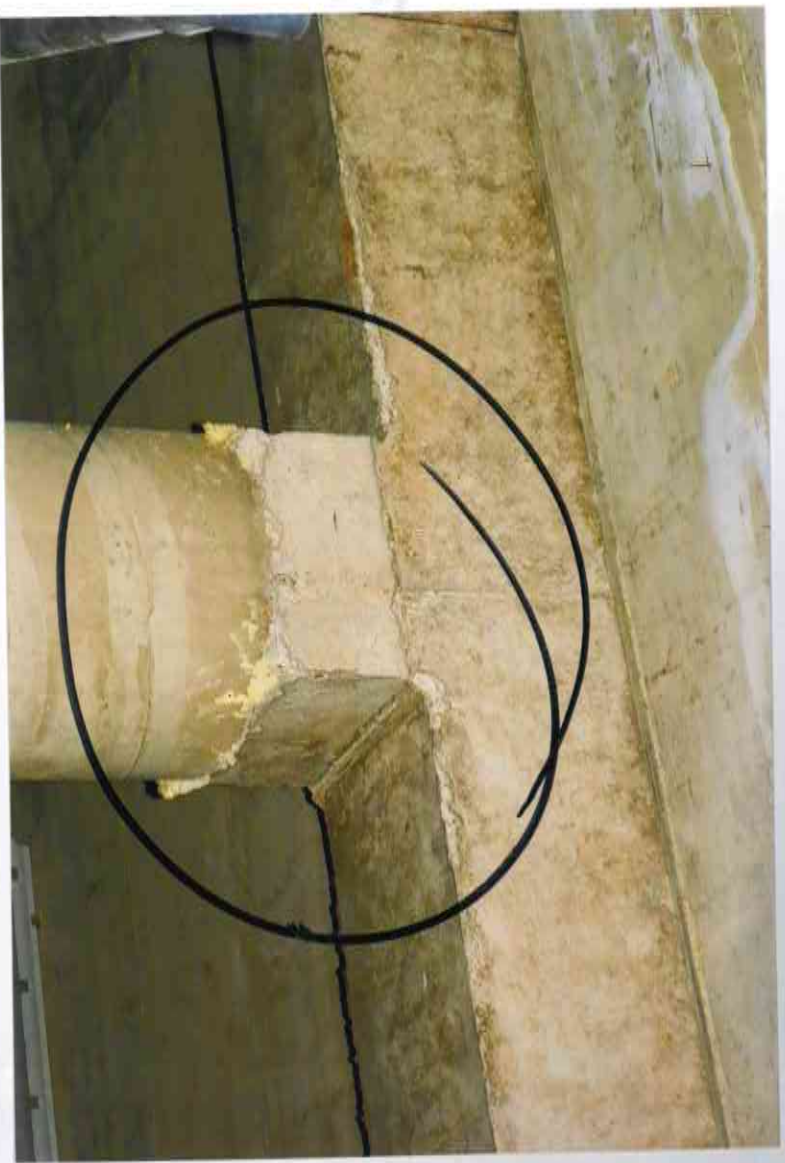
Zbliżenia wady wykonawczych słupów podporowych stropu nad podbasenem.

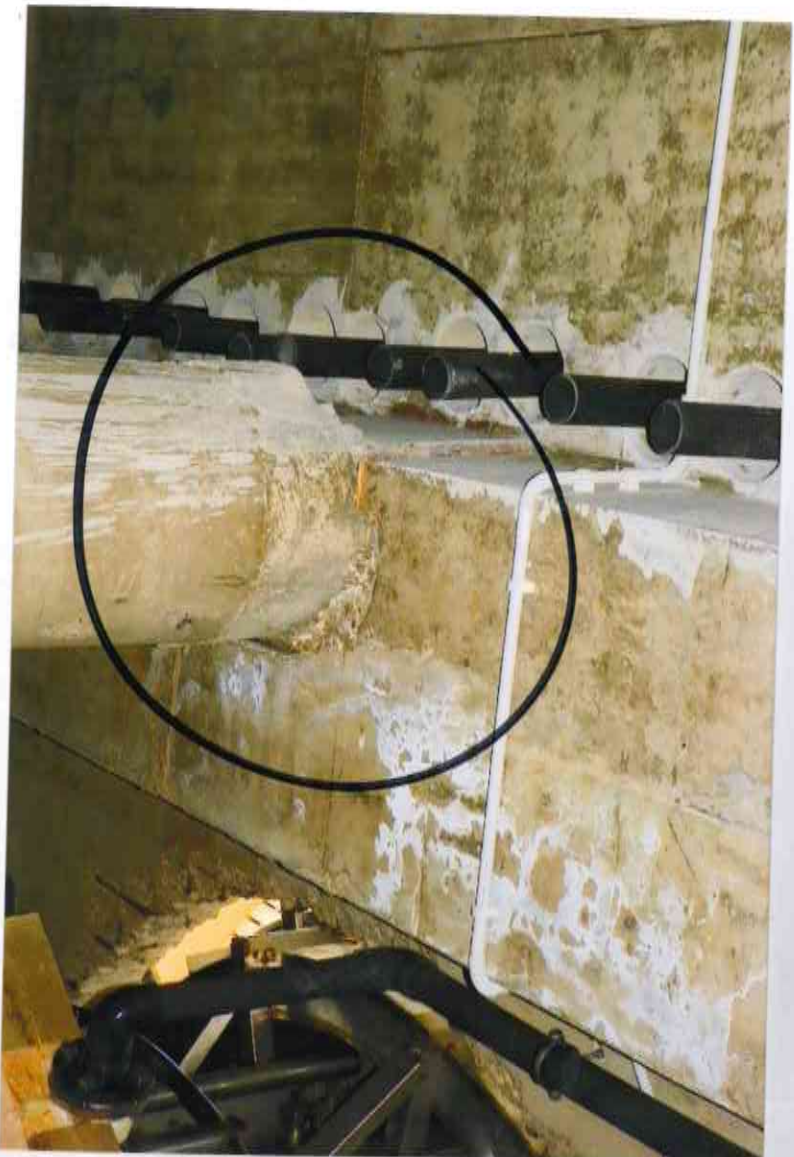
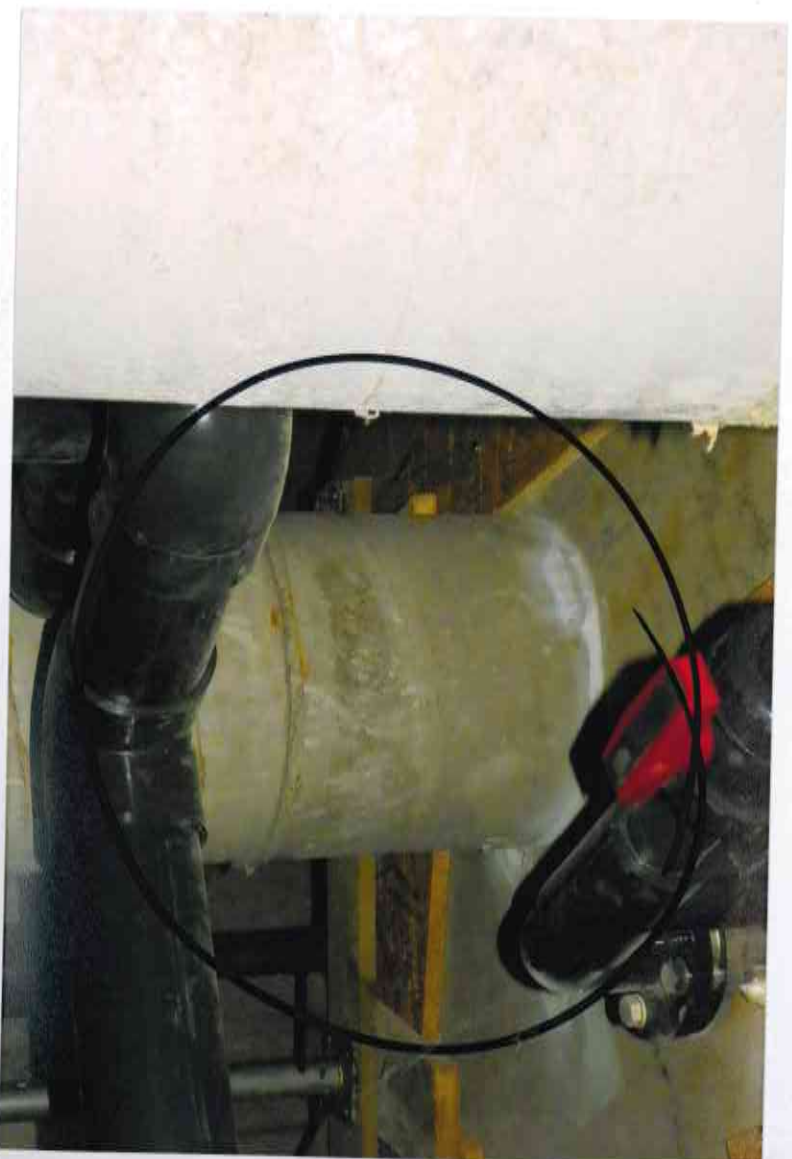
Zbliżenia wady wykonawczych słupów podporowych stropu nad podbasenem.

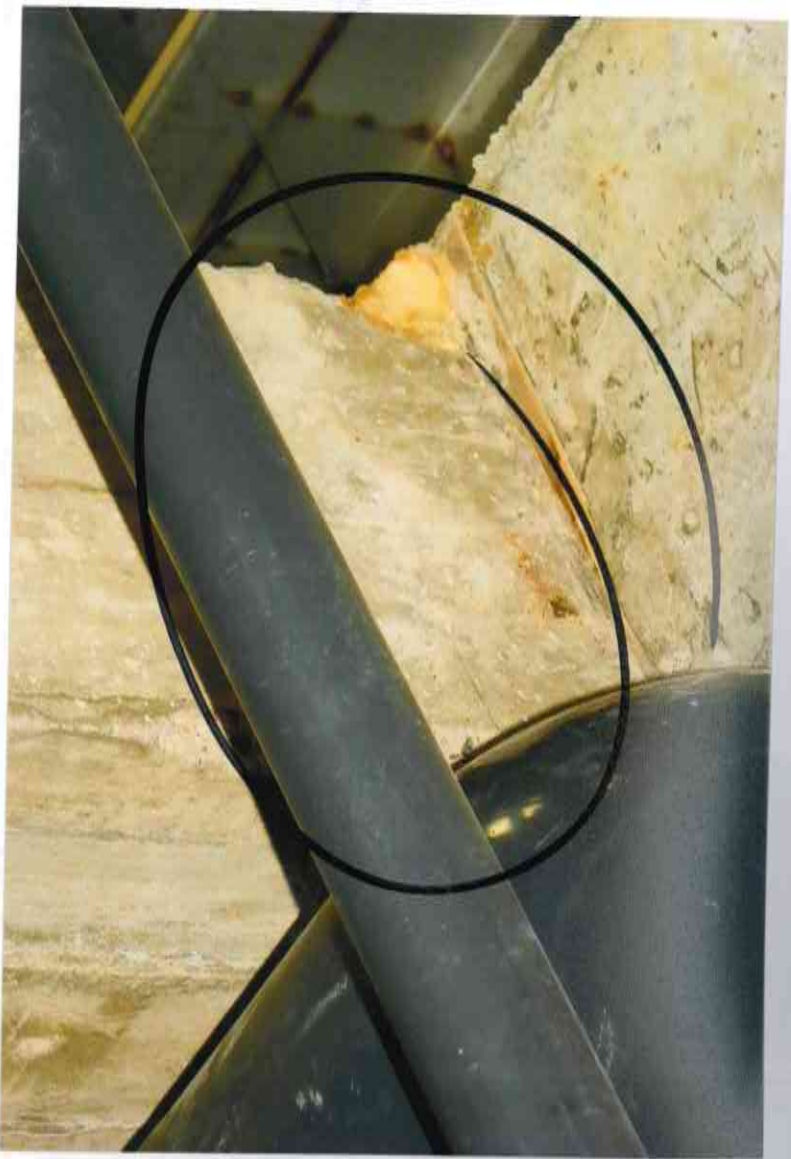
Wykonany z wyjątkowo niechlujnym przygotowaniem deskowania. Skutkiem tego wżery, ubytki i nieszczelności widoczne na dolnych częściach wylanego stropu.

Zbliżenia wadliwego przygotowania deskowania stropu i ścian.

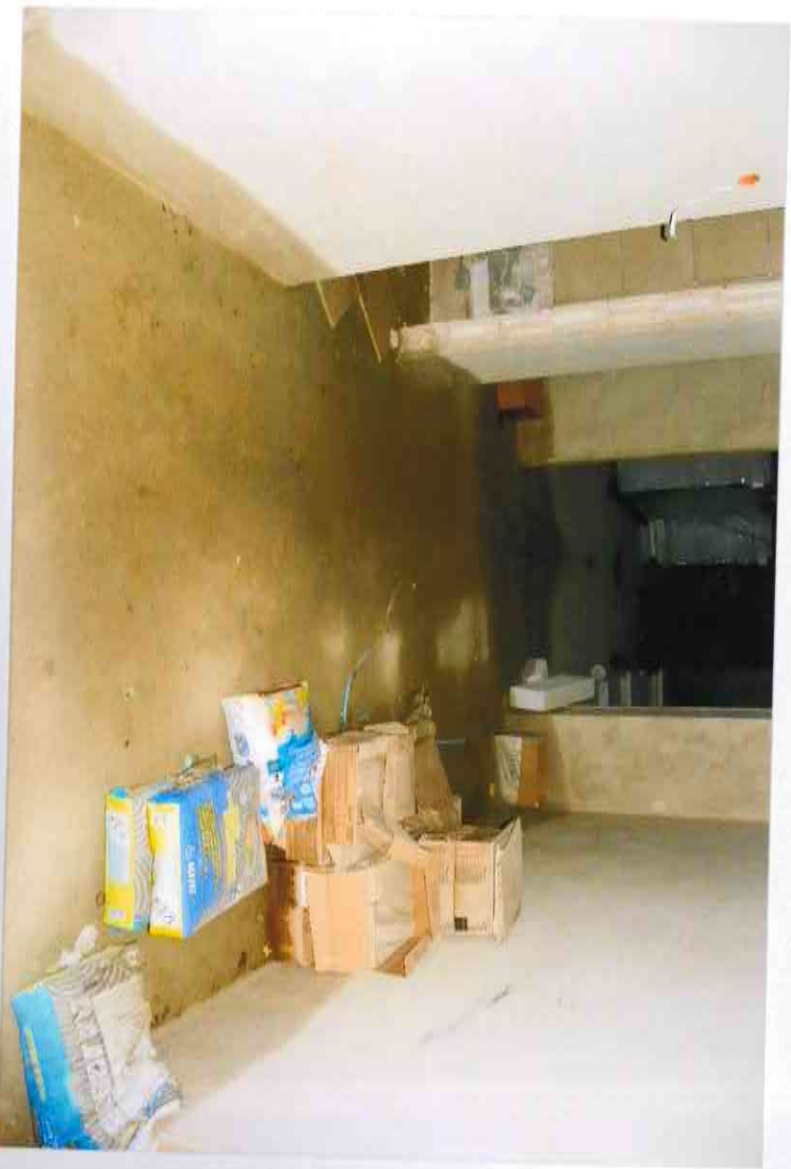
Widok na zlewane podpiwniczenie wodą gruntową.

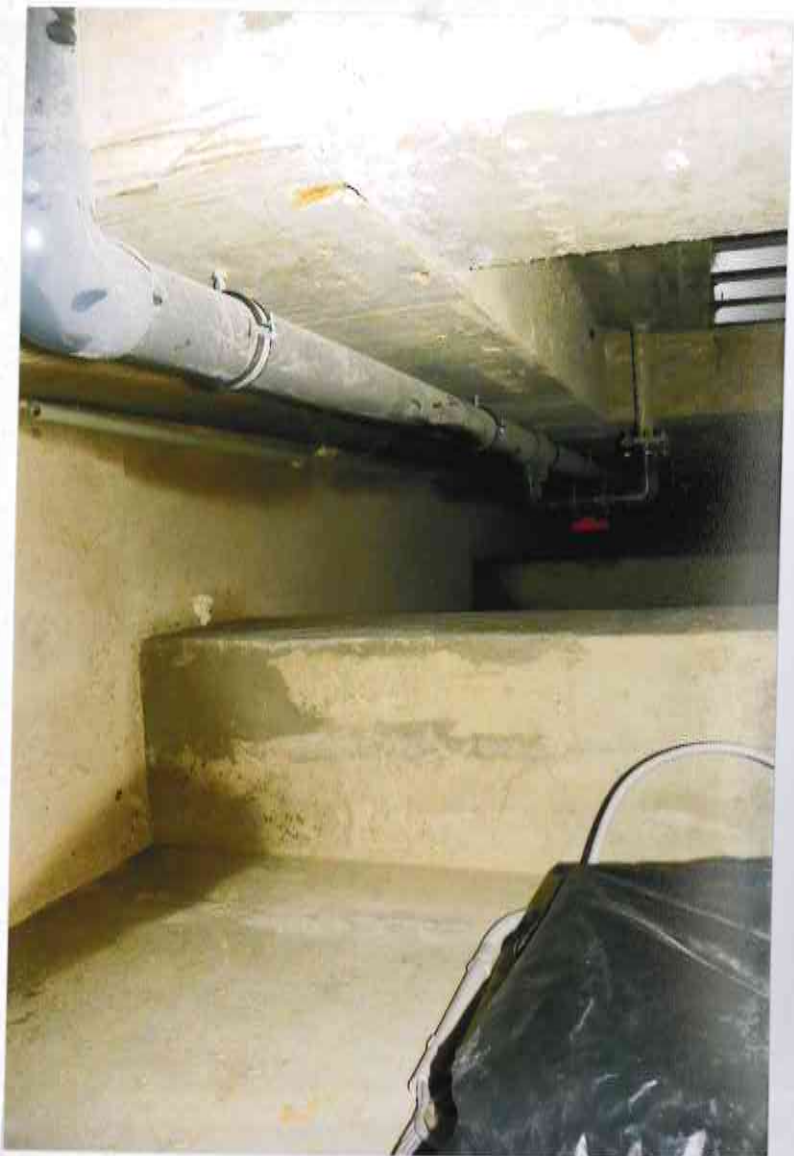
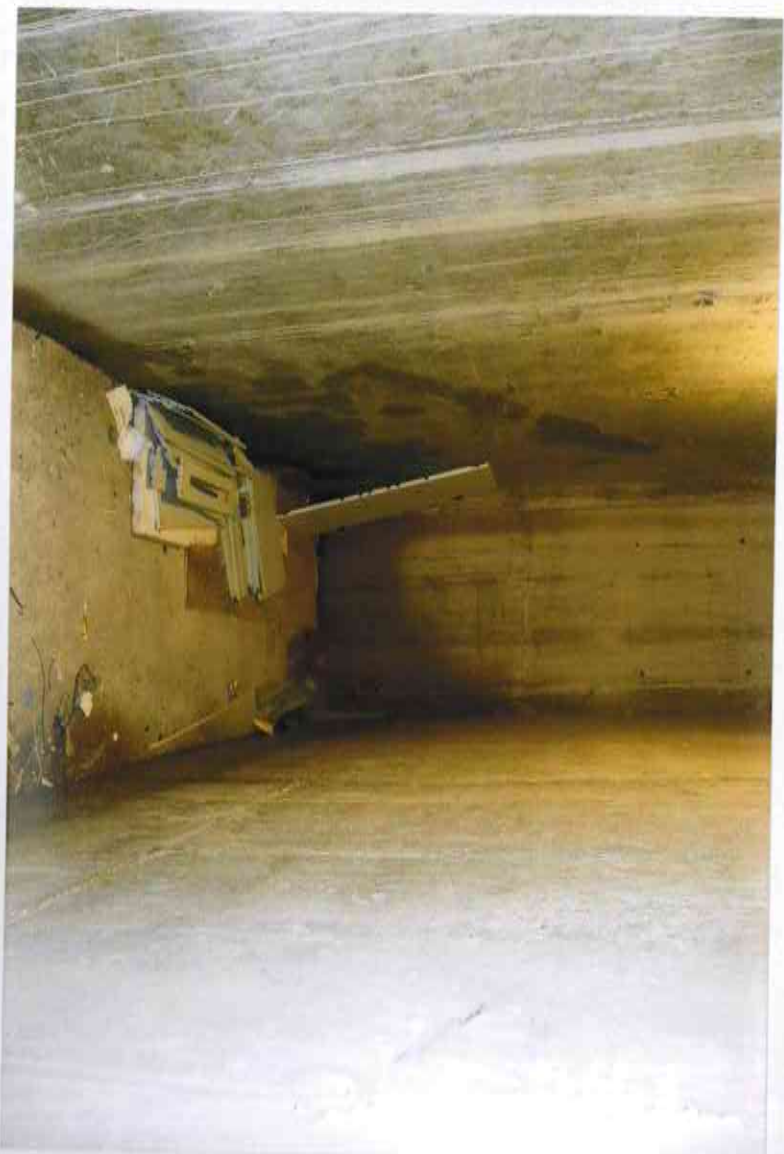
Widok na zlewane podpiwniczenie wodą gruntową.

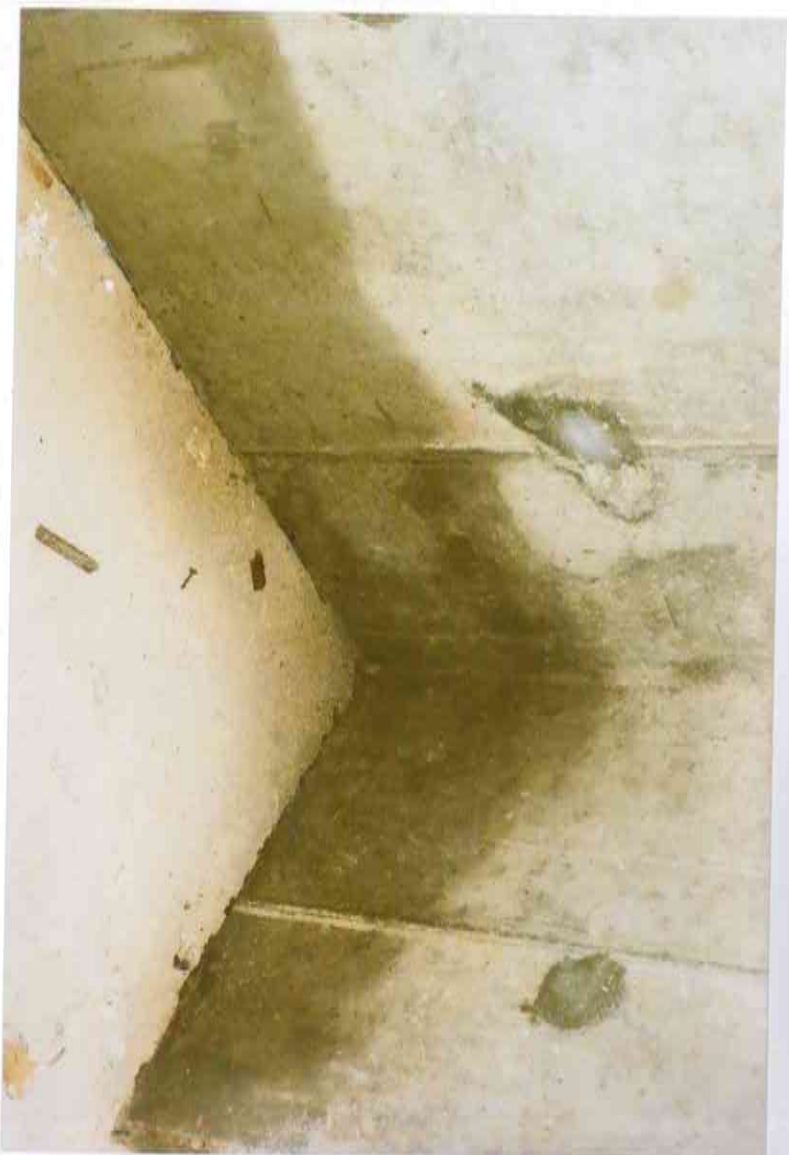
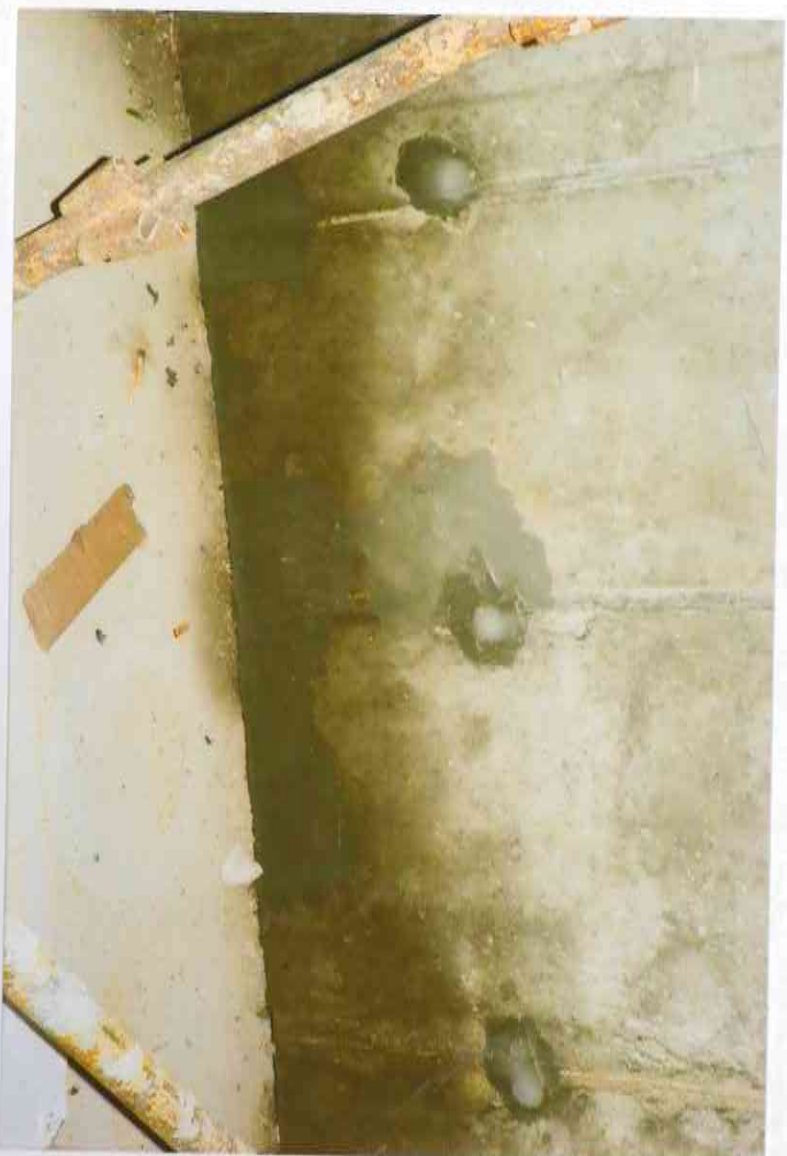
Widok na zlewane podpiwniczenie woda gruntowa.

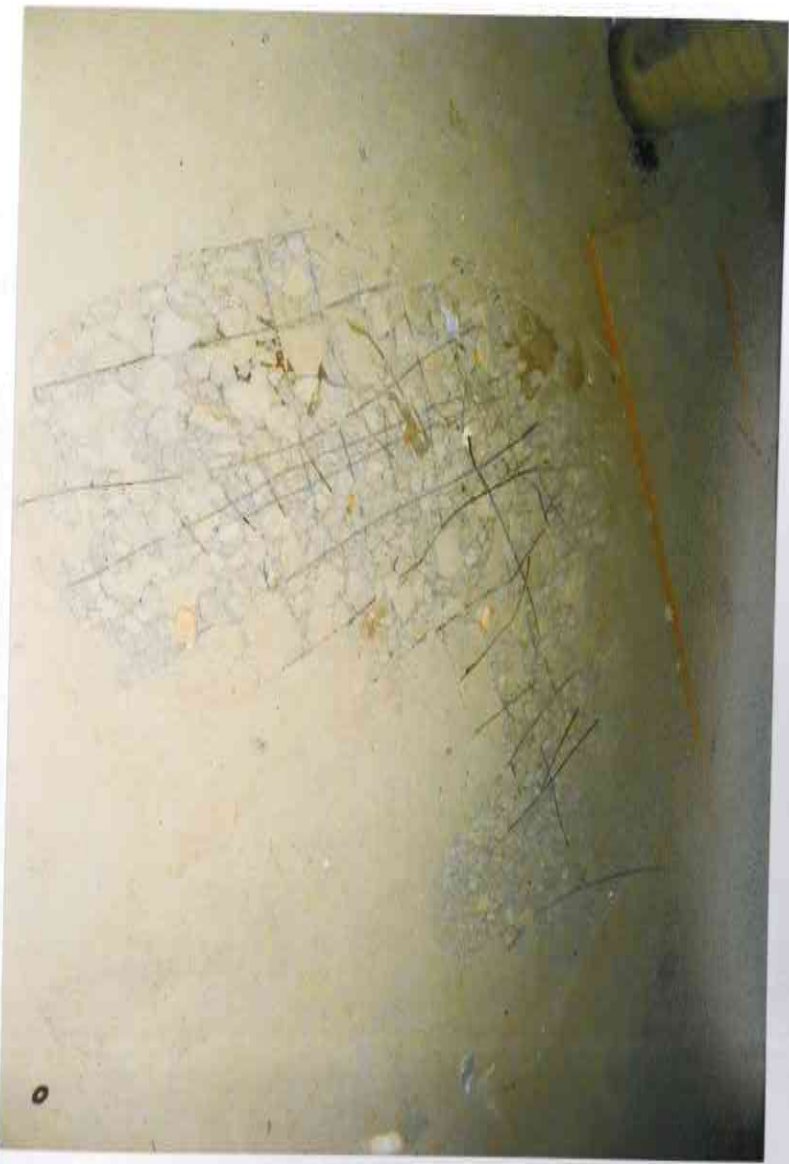
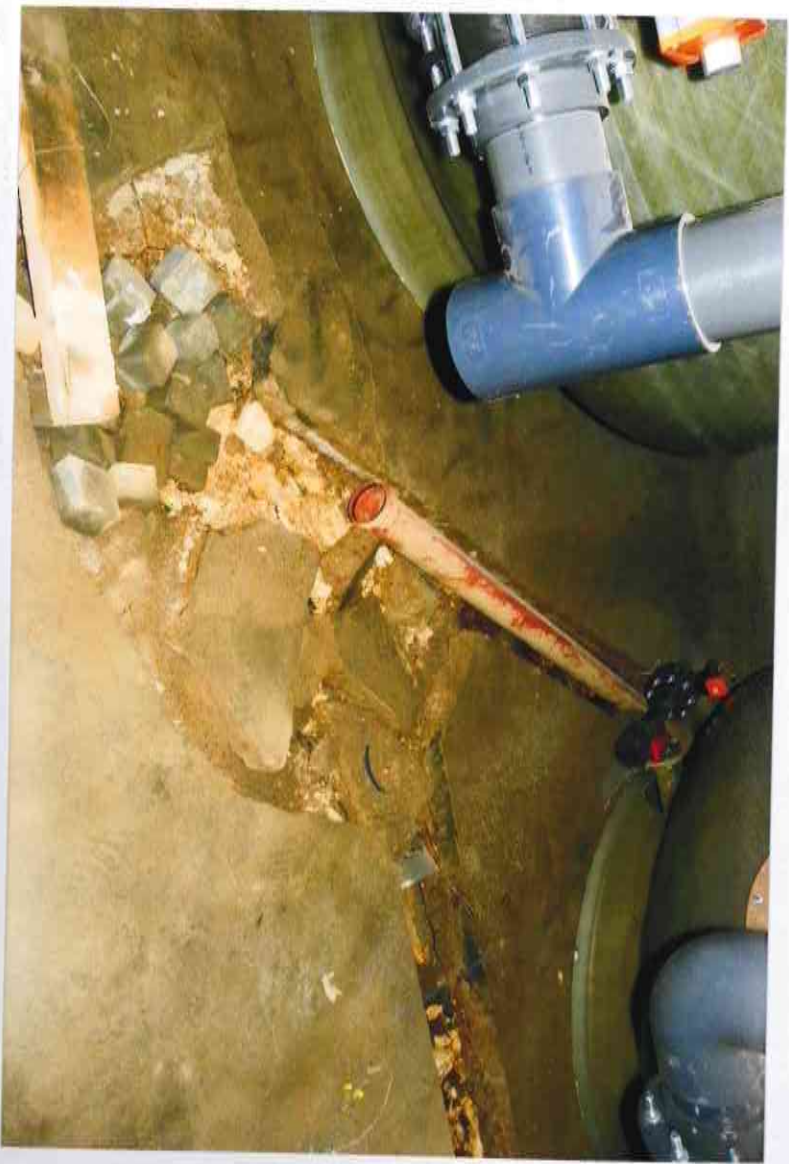
Zniszczenia fragmentów posadzek w podpiwniczeniu.

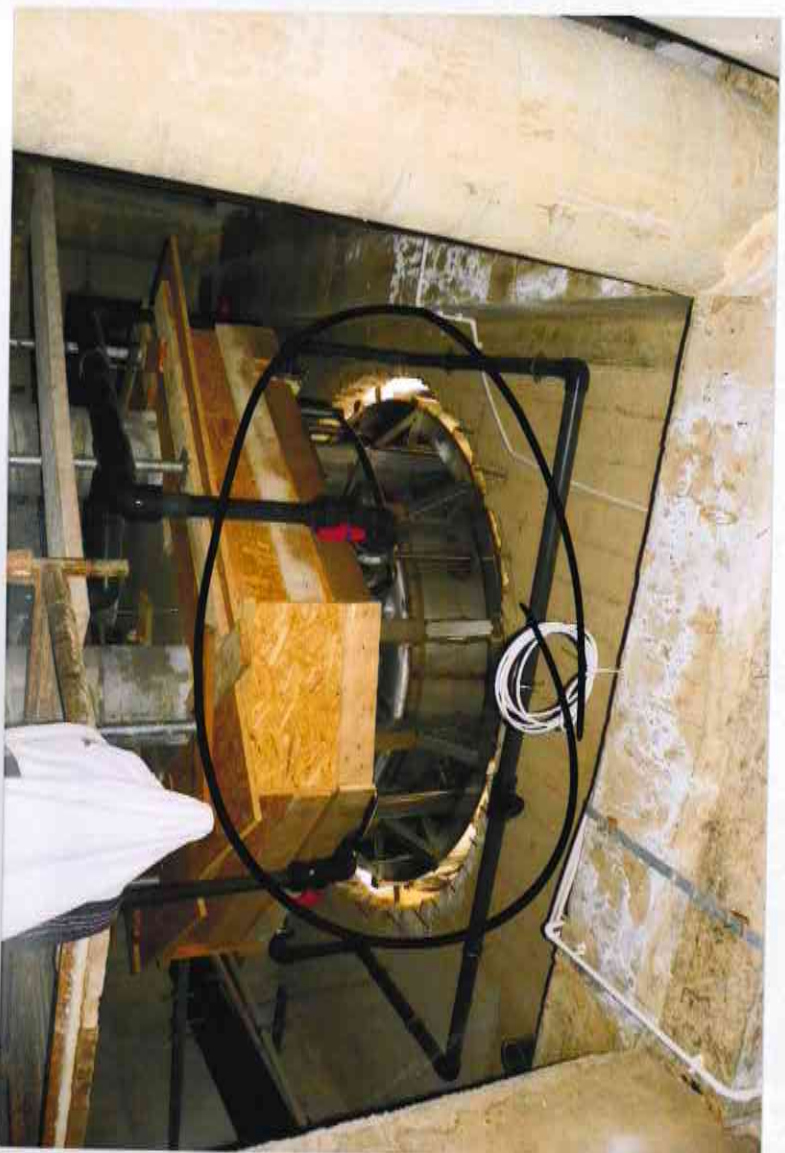
Na skutek nadmierne wyciętych (wykutyh) otworów w stropie pod przyszłe osadzenie wanien stwierdza się długie linie pęknięć stropu.

Zbliżenie nadmierne wyciętych otworów w stropie  
na osadzenie wanien.

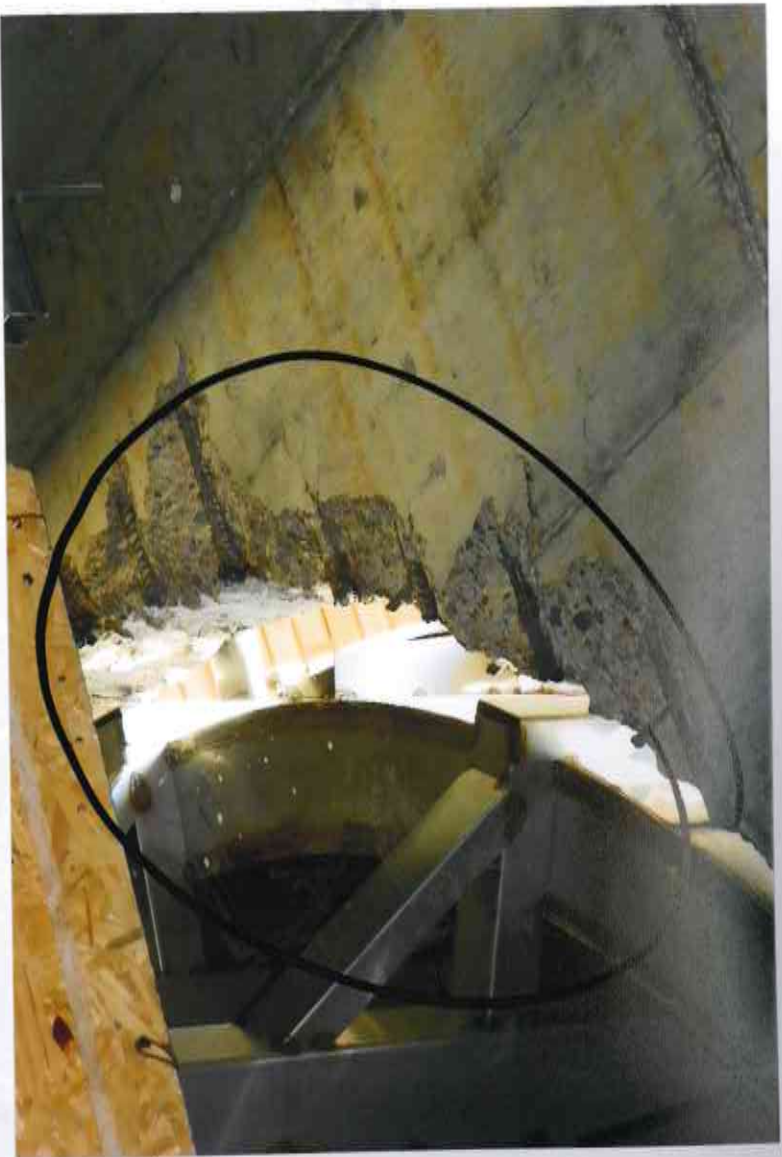
Zbliżenie nadmierne wyciętych otworów w stropie  
na osadzenie wanien.

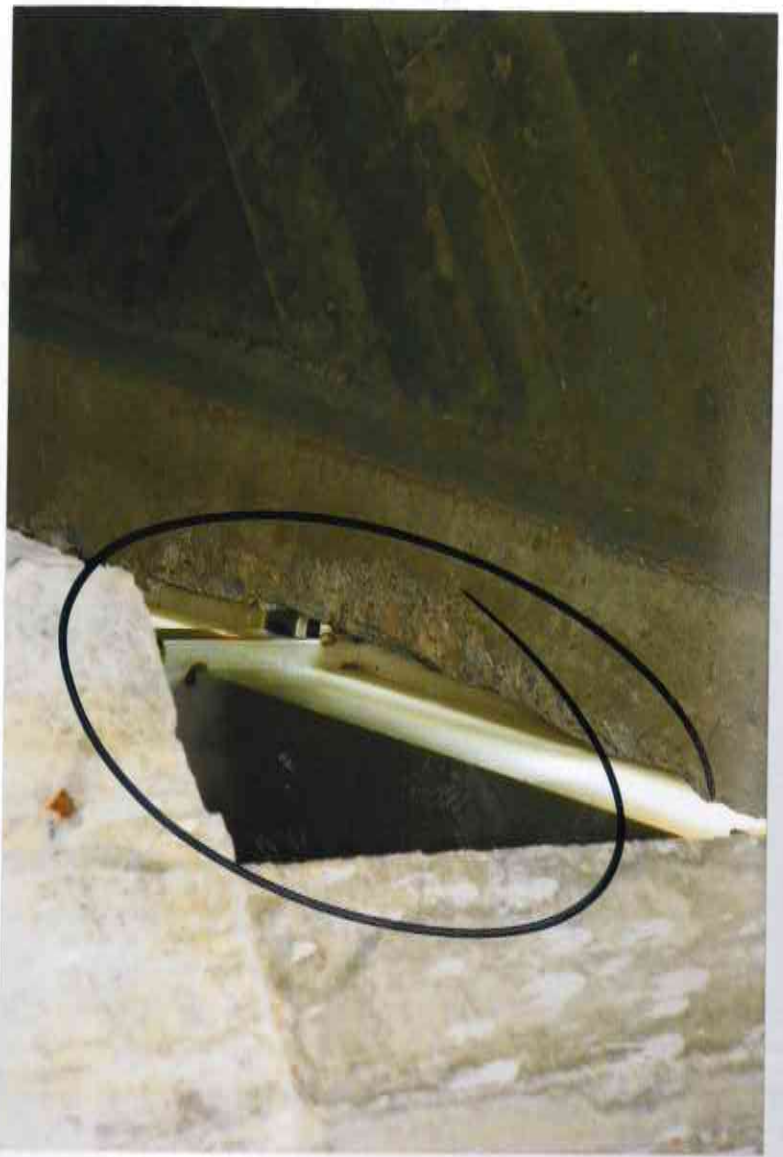
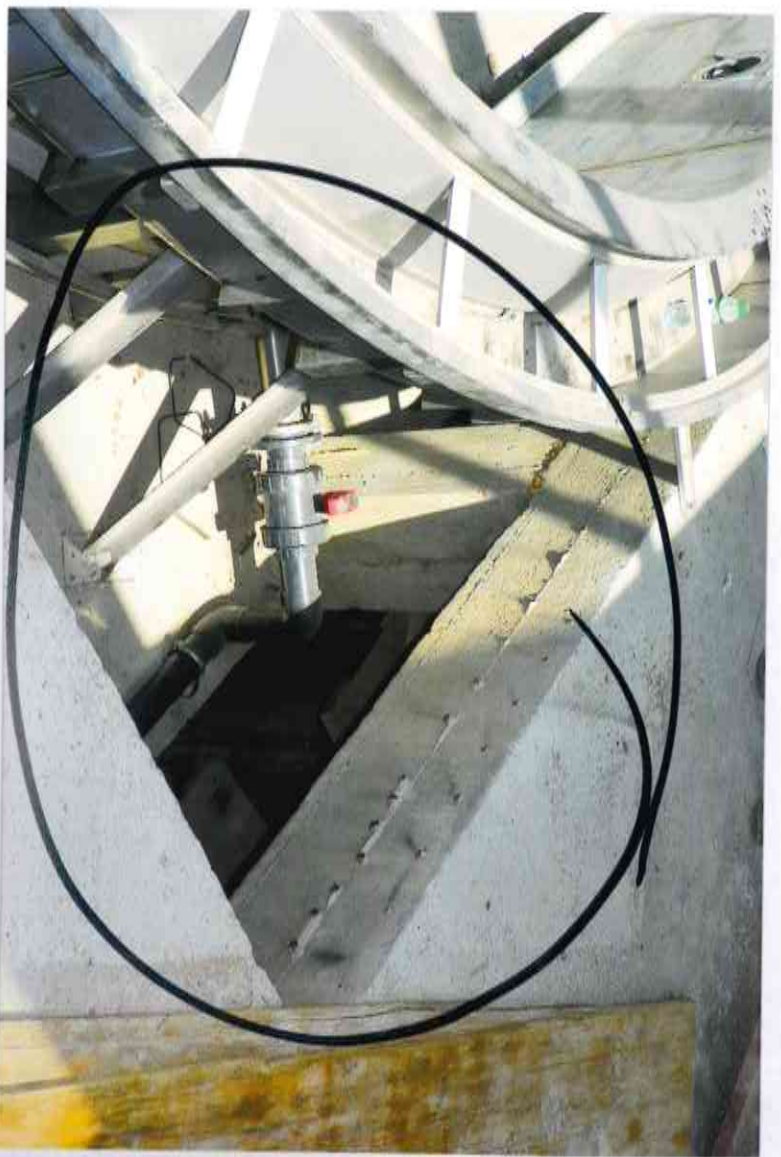
Zbliżenie nadmierne wyciętych otworów w stropie  
na osadzenie wanien.

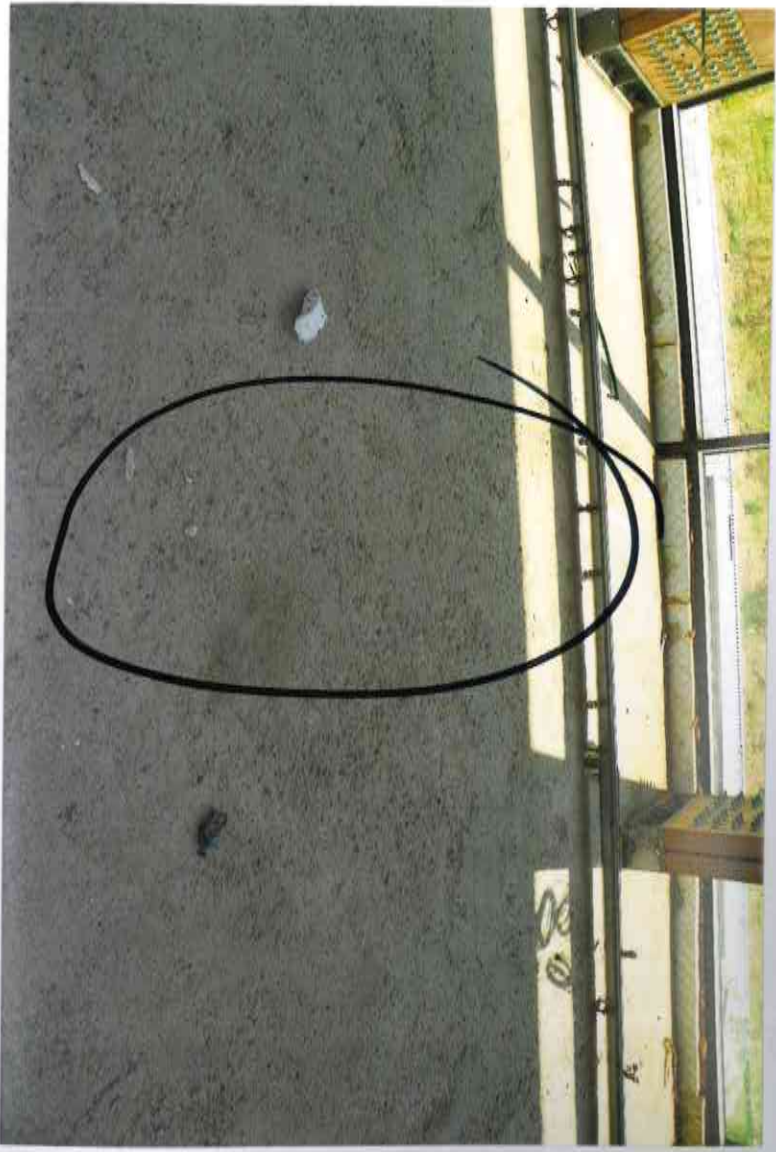
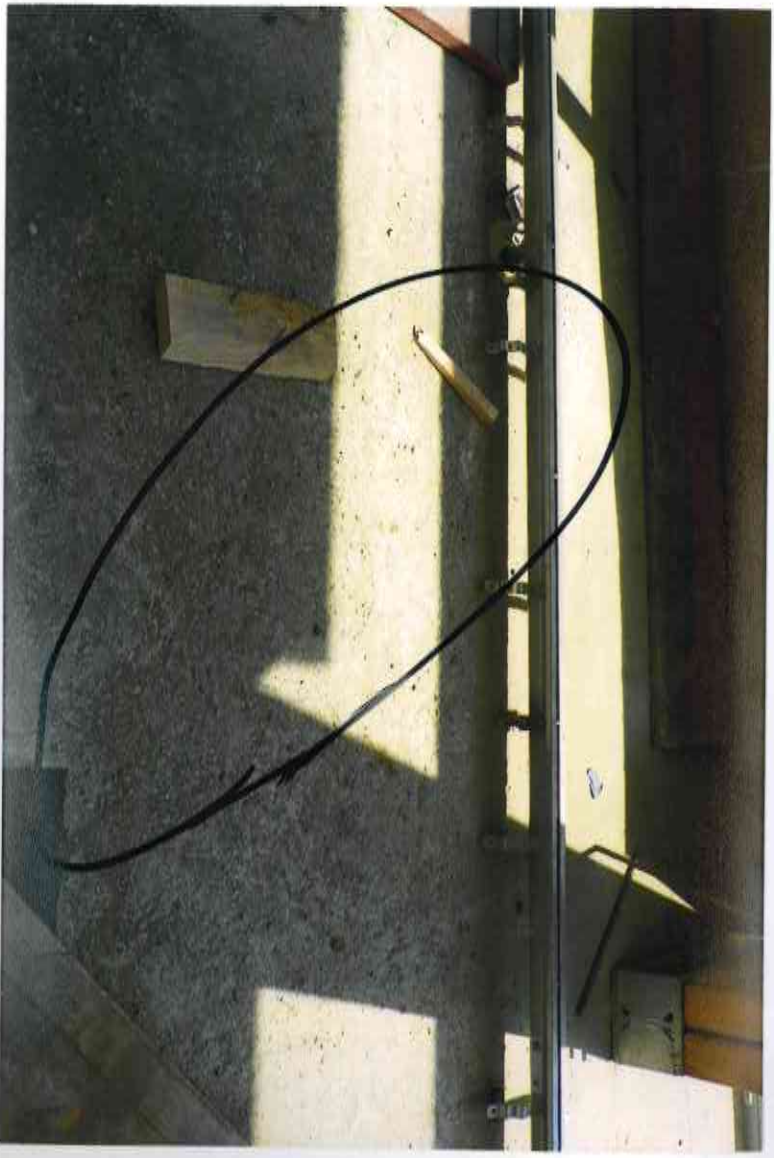
Zbliżenie długo liniowych pęknięć stropu żelbetowego.

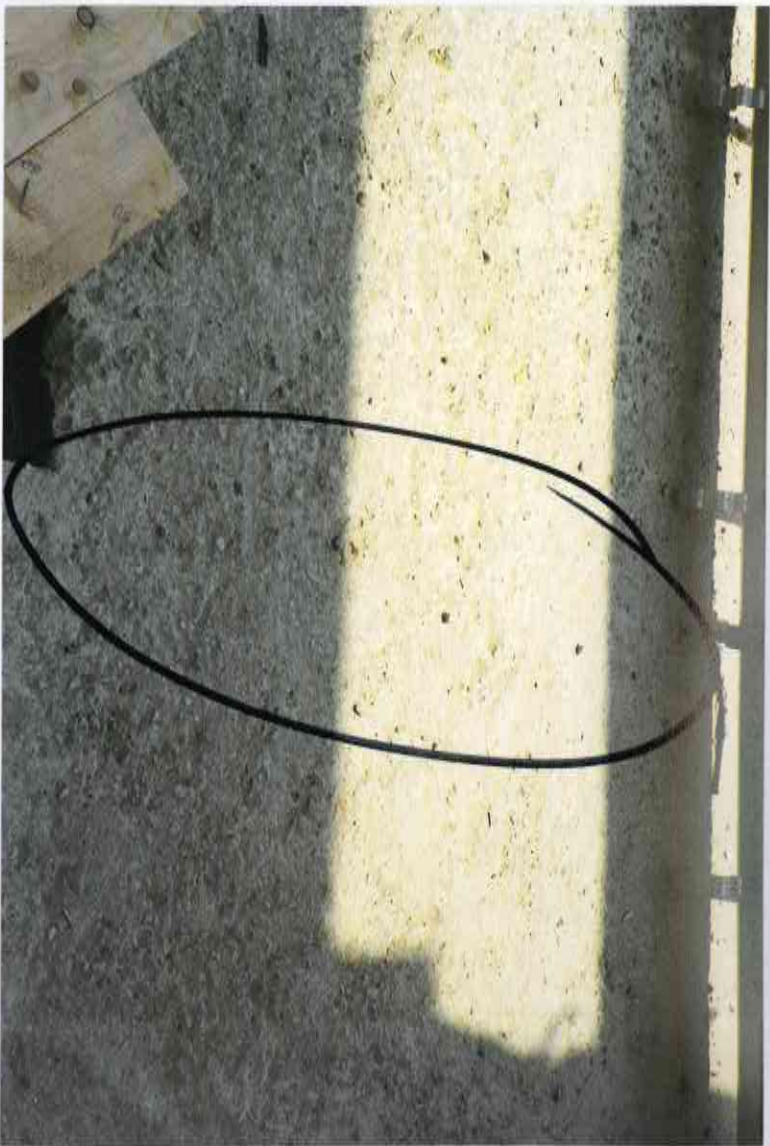
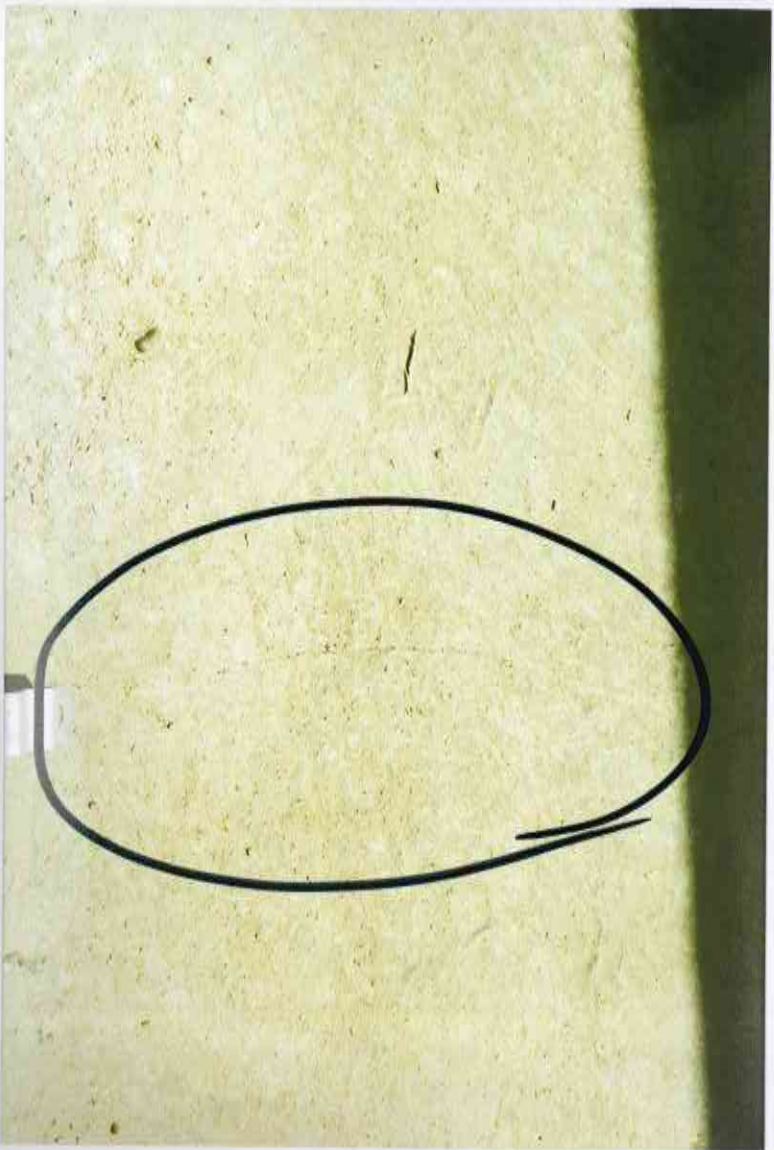
Zbliżenie długo liniowych pęknięć stropu żelbetowego.

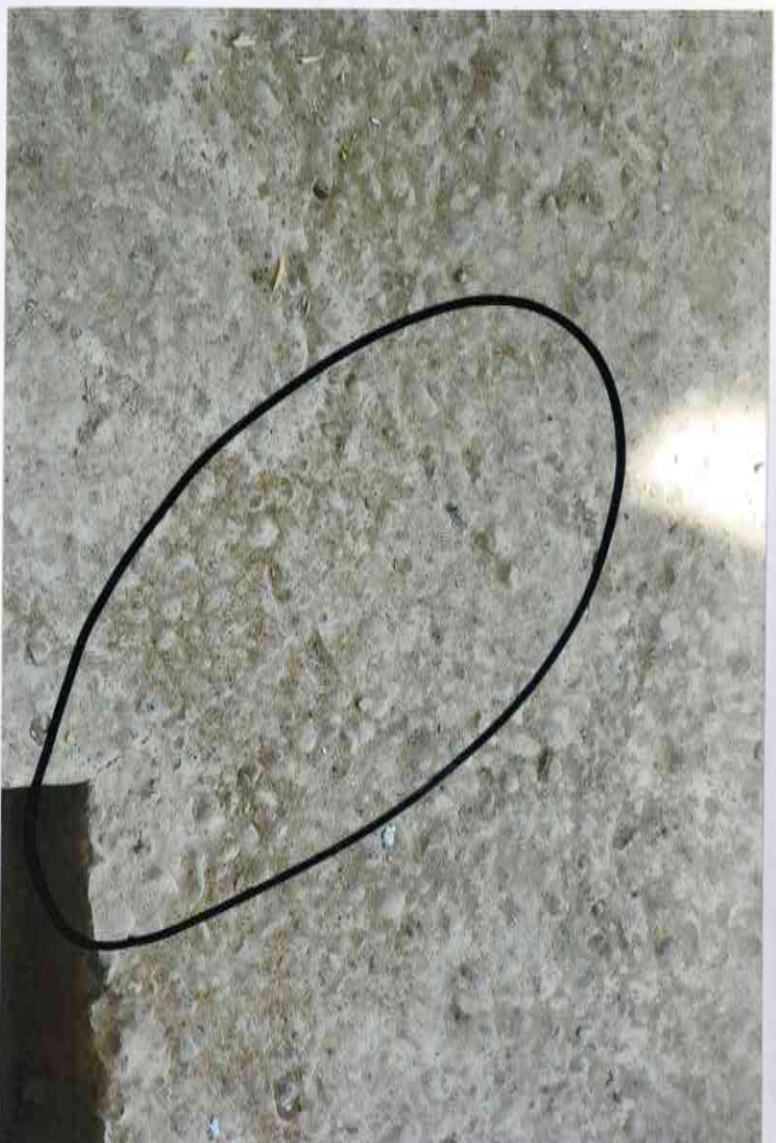
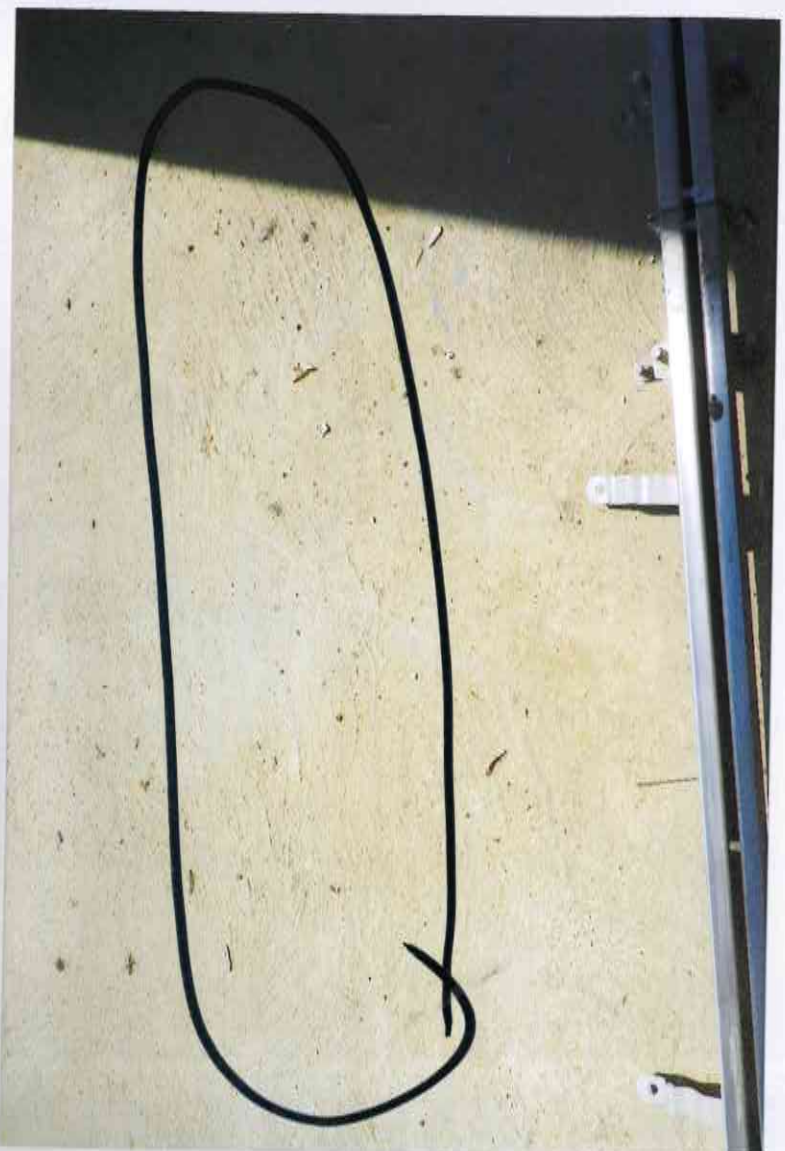
Zbliżenie długo liniowych pęknięć stropu żelbetowego.

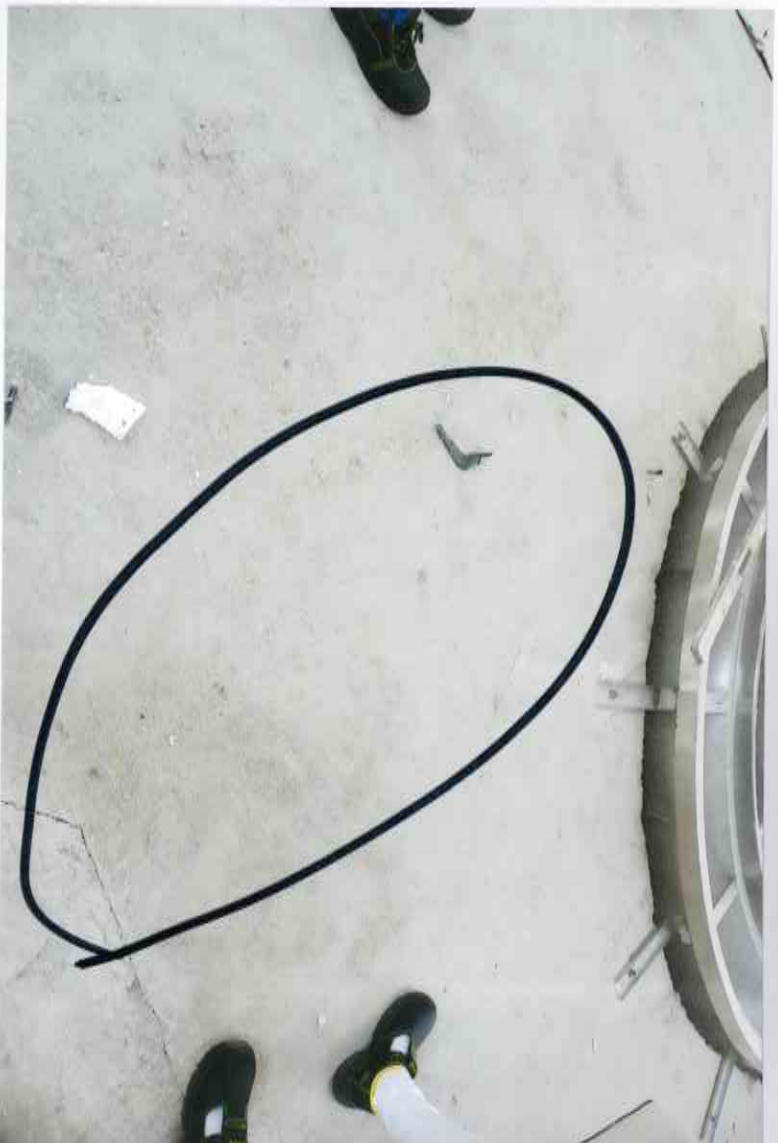
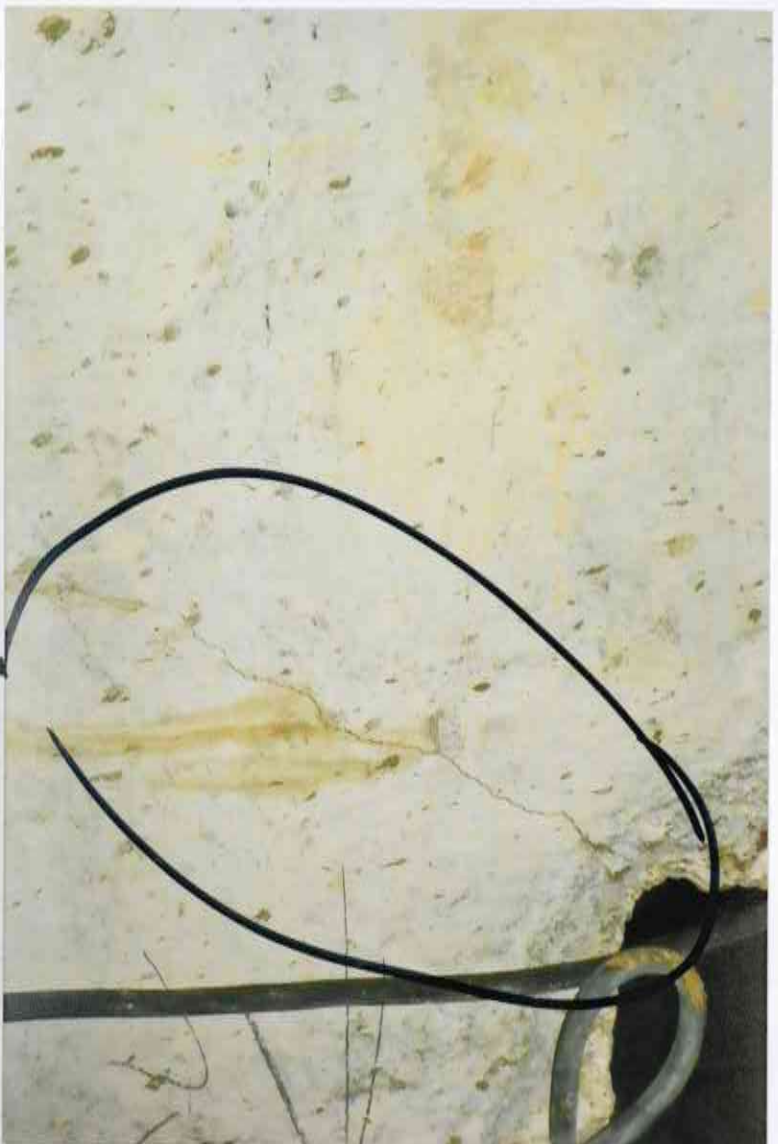
Zbliżenie długo liniowych pęknięć stropu żelbetowego.
