**Opinia techniczna**

dotycząca oceny zakresu robót wykonanych na budowie

**Zakładu Przyrodoleczniczego w Gołdapi**

Olsztyn, lipiec 2021 r.

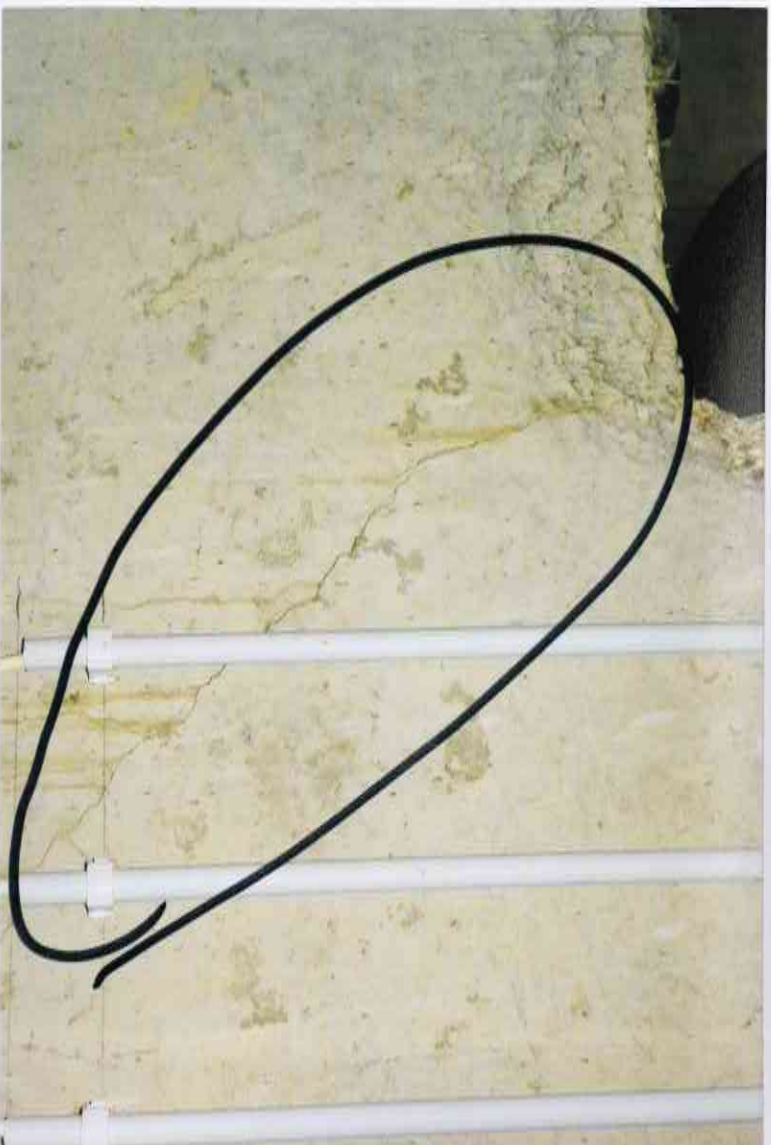
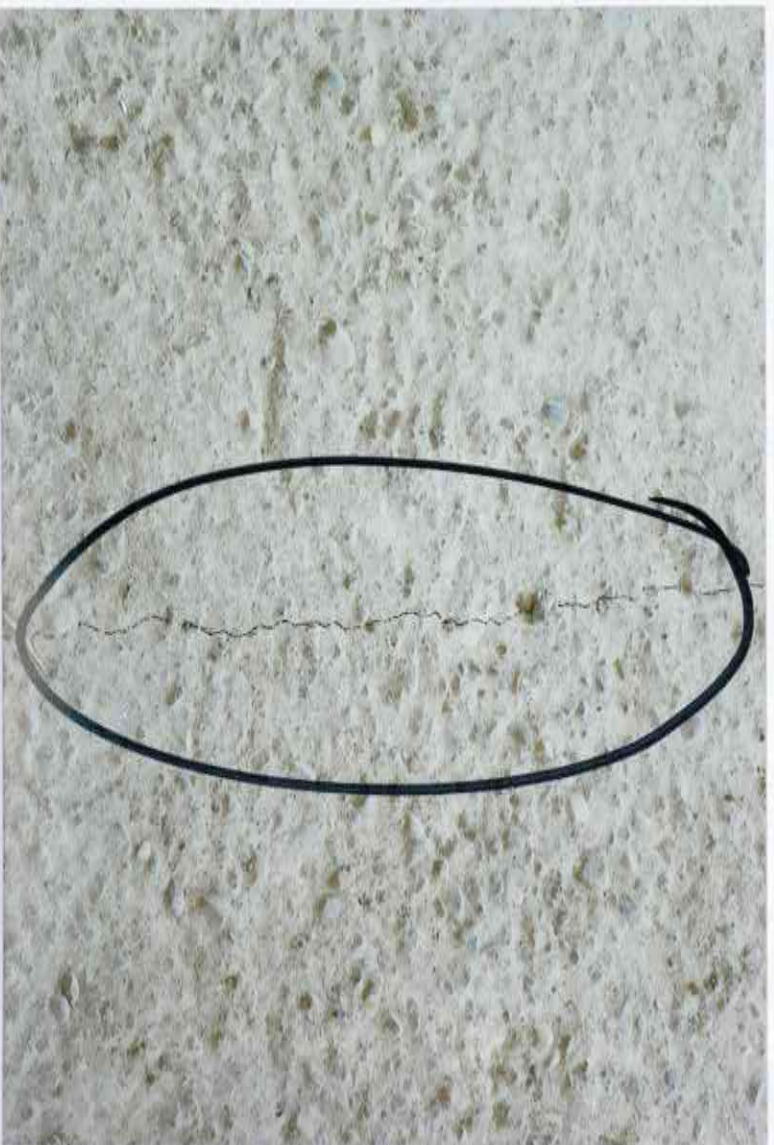
Zbliżenie długo liniowych pęknięć stropu żelbetowego.

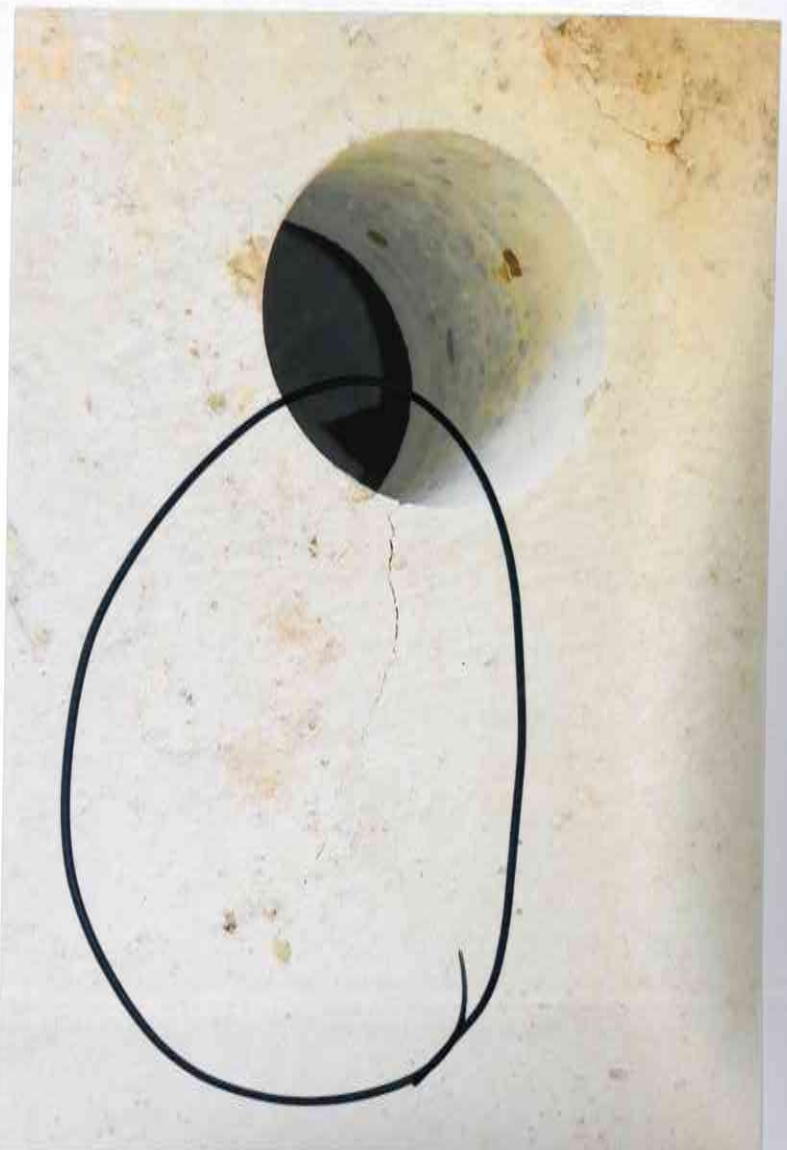
Zbliżenie długo liniowych pęknięć stropu żelbetowego.

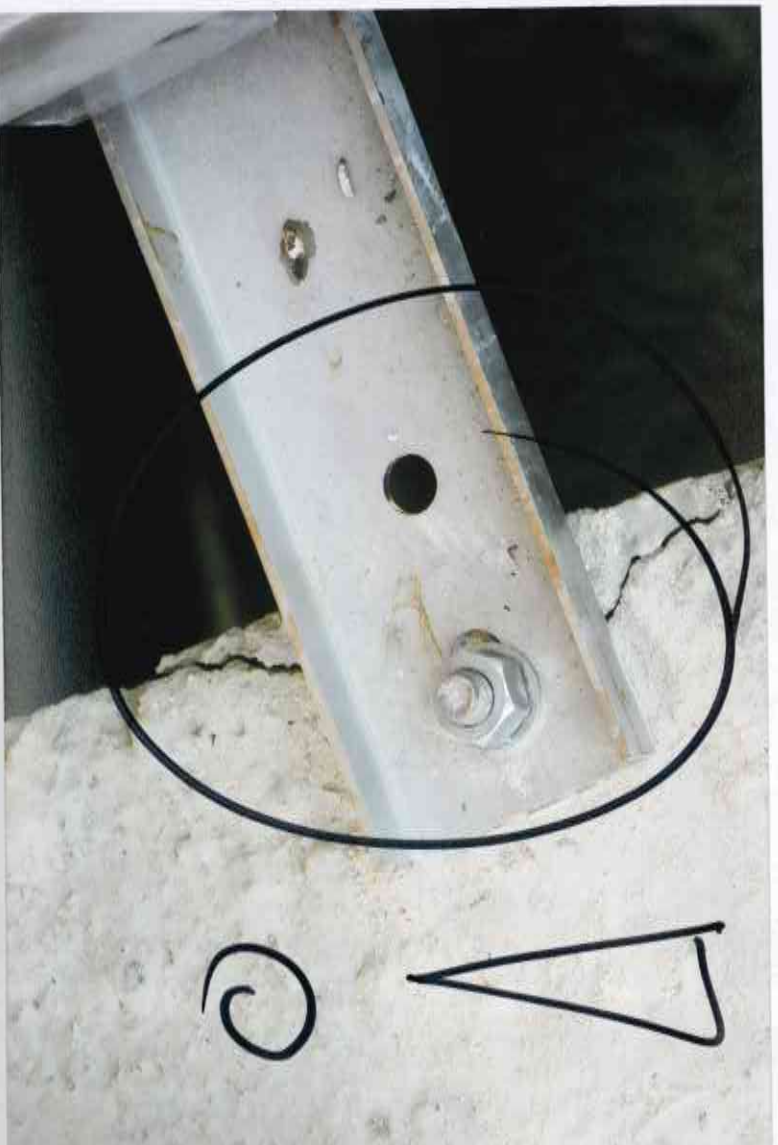
Dodatkowo na krawędziach osadzono kotwy mocujące stelaże jako podpory wanien. Z uwagi na bardzo krótkie wsporniki (miejscami około 4 do 5 cm od krawędzi wyciętego otworu ) stwierdza się pęknięcia krawędzi pozostałej części płyty monolitycznej.

Mocowanie kotwy na krawędzi stropu spowodowało jego wykruszenie.

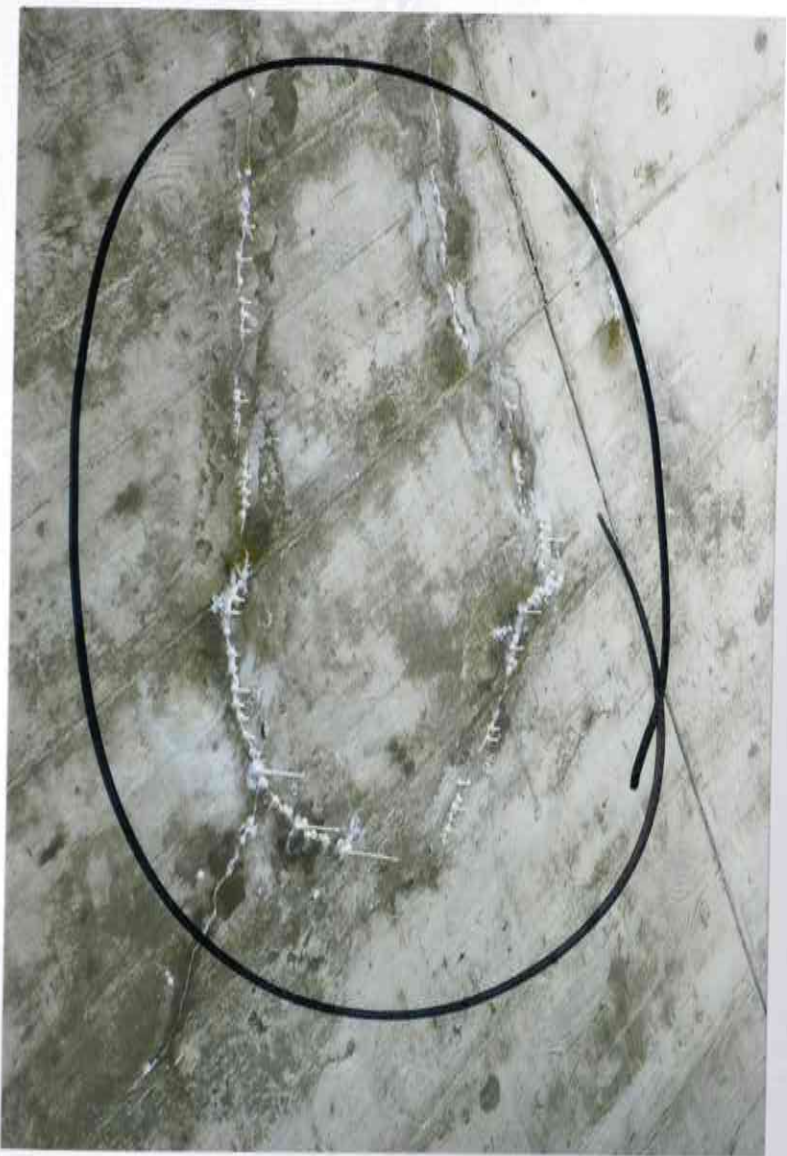
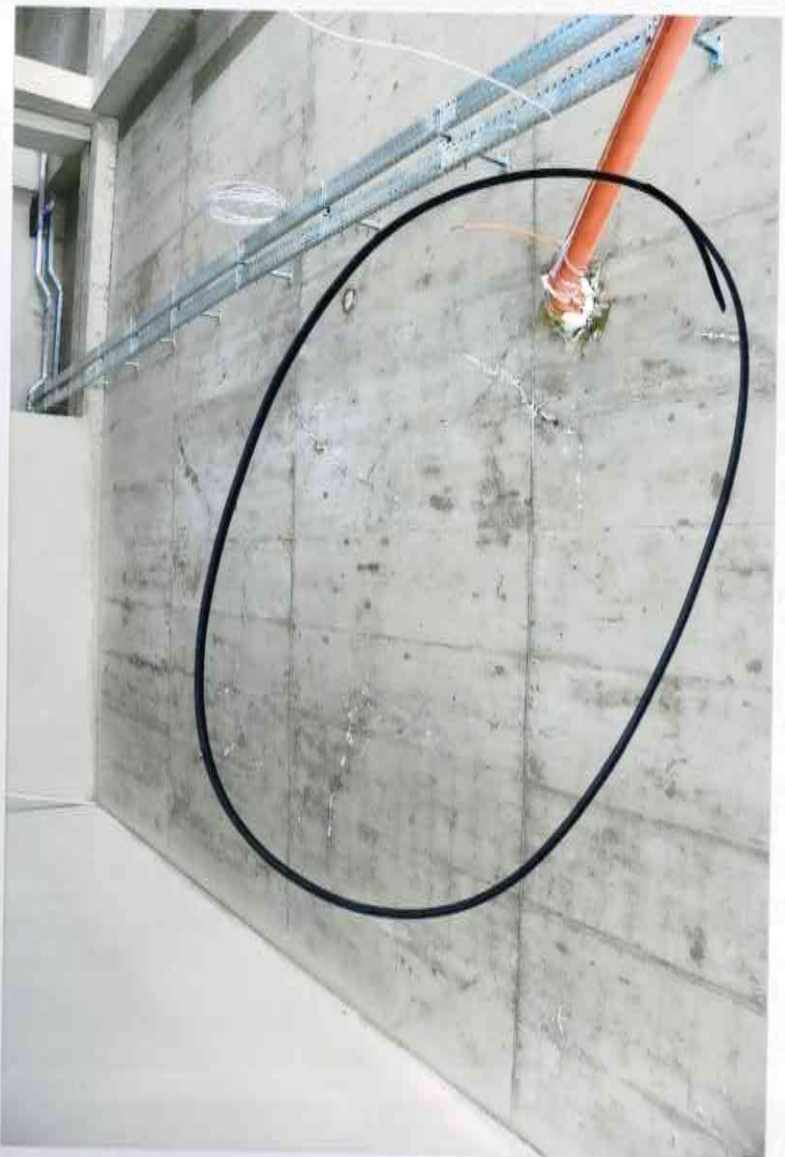
Skutki nieuszczelnności stropu nad parterem.

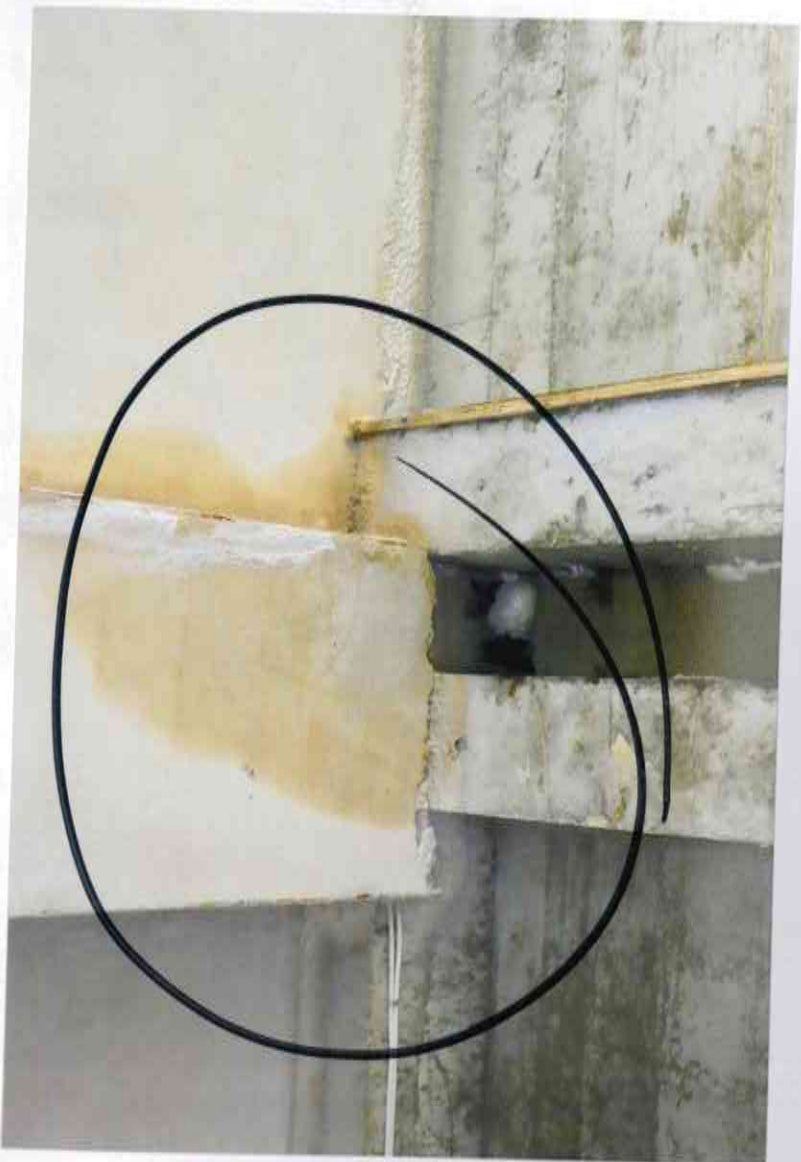
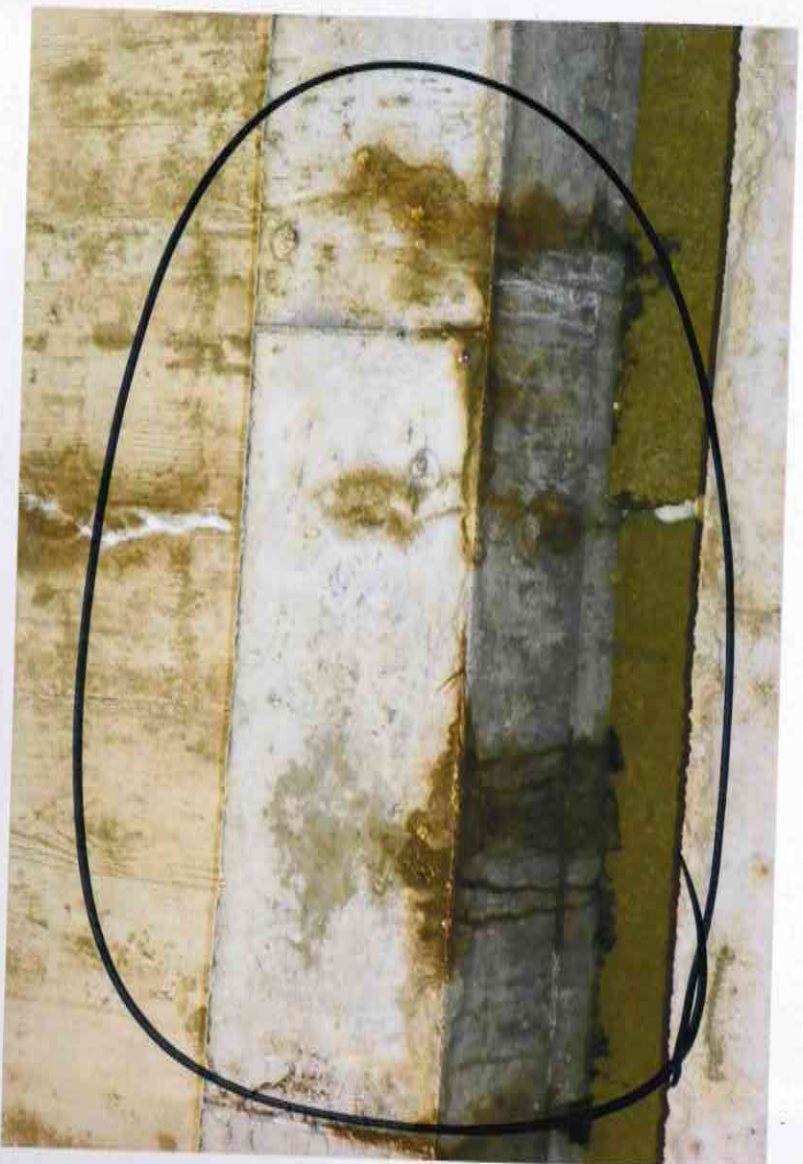
Skutki nieuszczelnności stropu nad parterem.

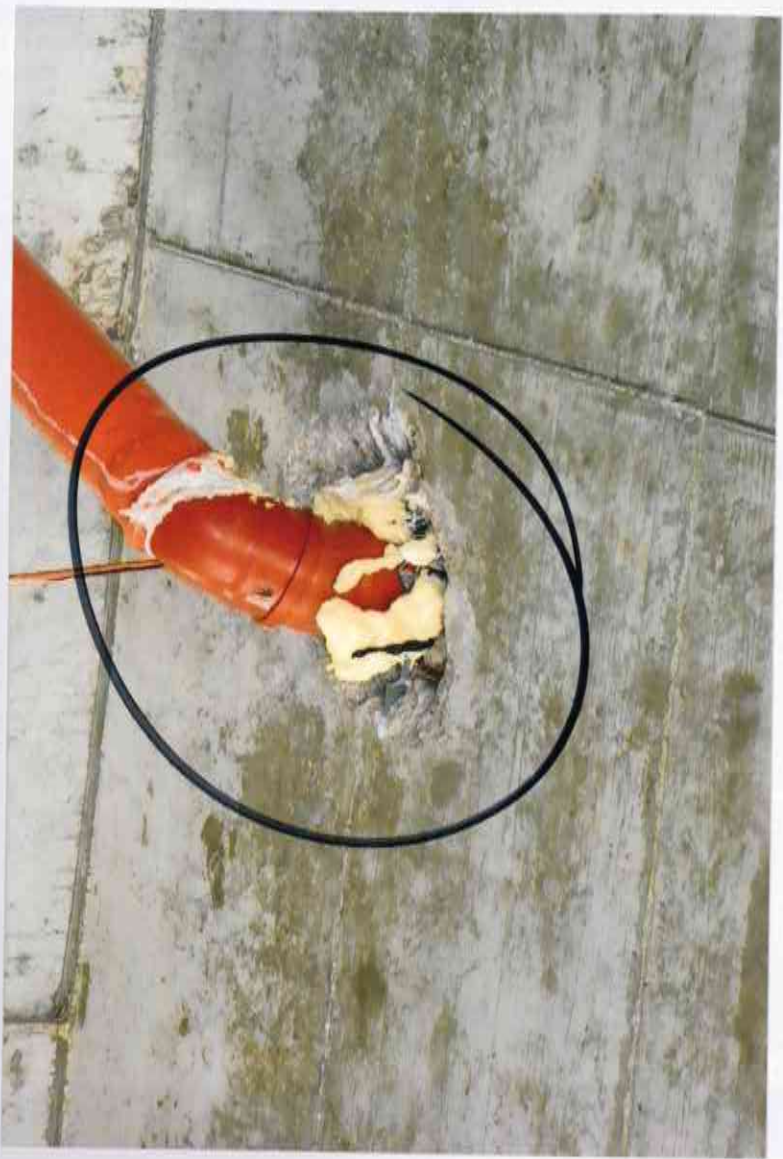
Skutki nieuszczelności stropu nad parterem.

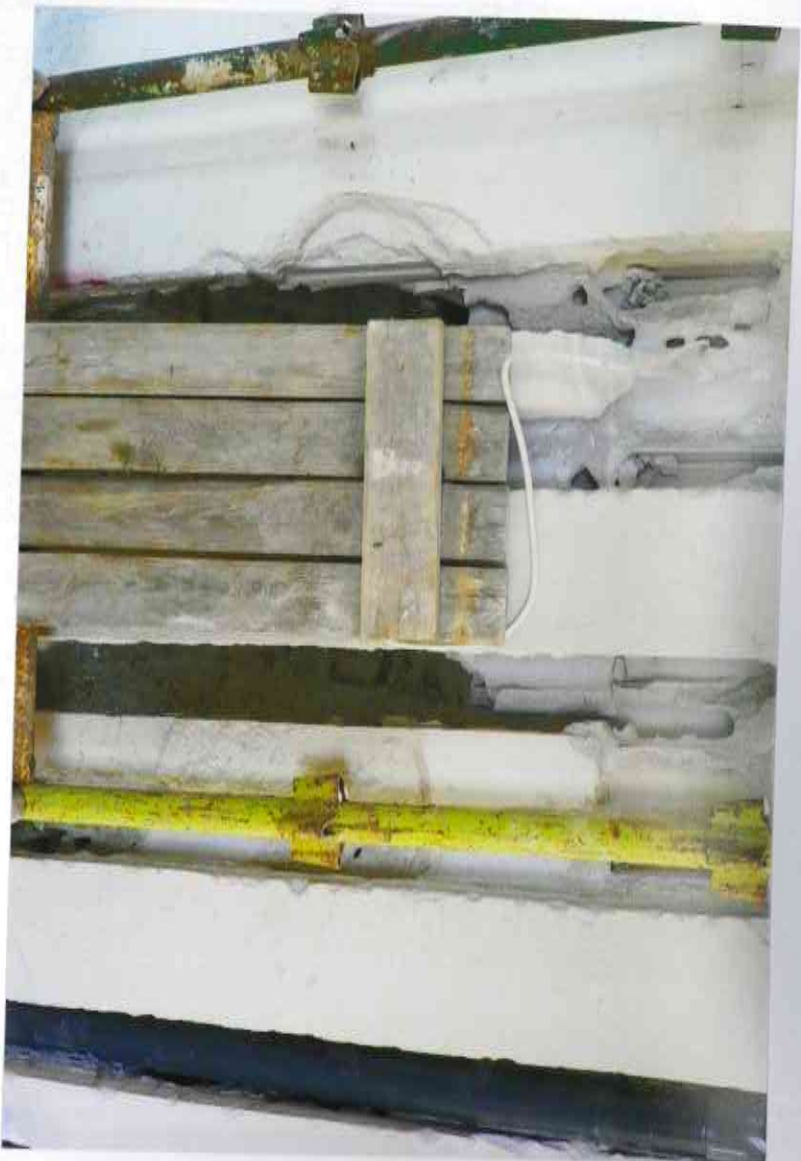
Ściana działowa niedopuszczalnie osłabiona otworami pod instalacje sanitarne.

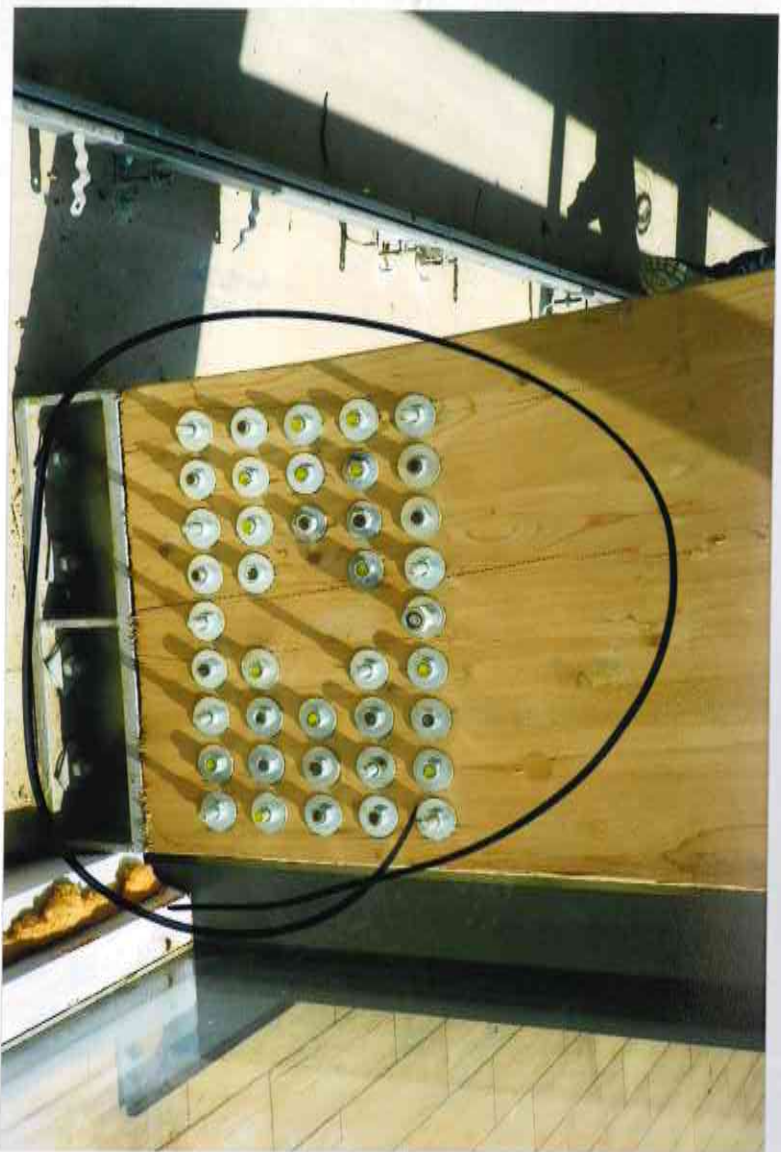
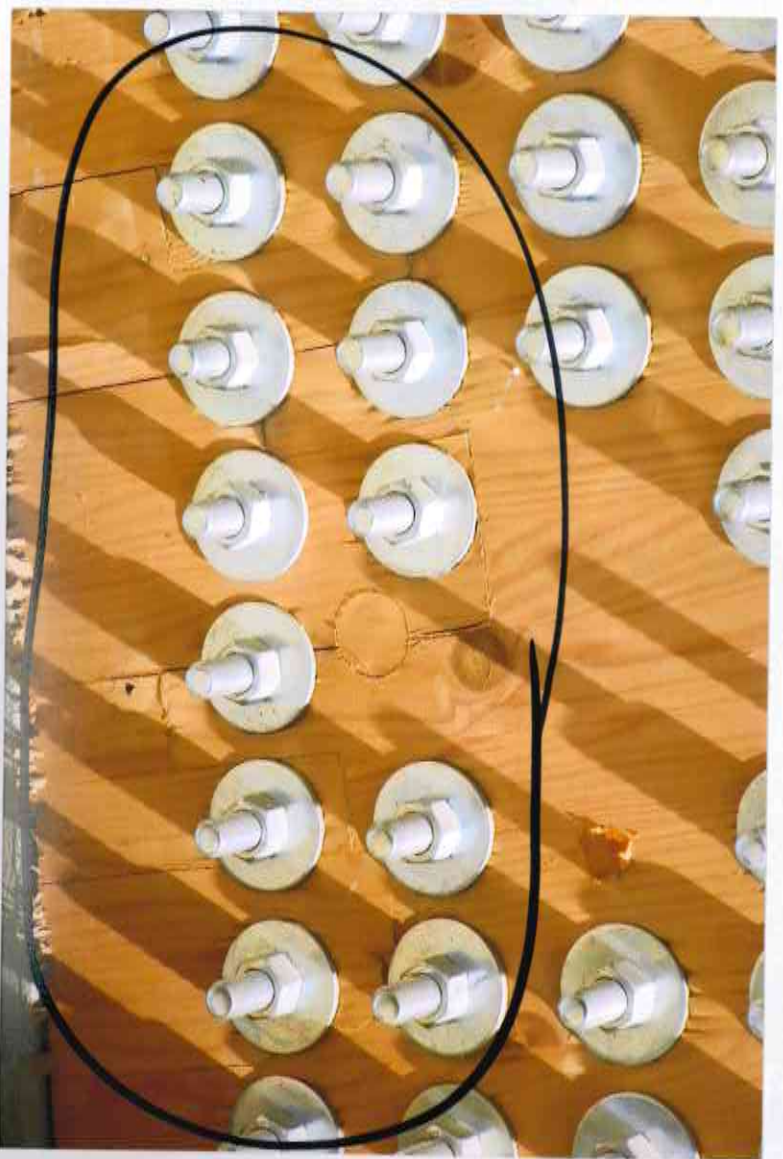
- zniszczenia widoczne na powierzchni i krawędziach dźwigarów
- pęknięcia dźwigarów na długich odcinkach
- odspojone fragmenty drewna klejonego
- braki w ilości śrub w stosunku do ilości otworów w blachach montażowych
- wgniecenia powstałe w trakcie skręcania śrubami powodujące nawet gęste linie spękań widocznych na powierzchni dźwigarów; nie wyklucza się także i pęknięcia wgłębne
- część krawędziaków osadzono w murach bez warstwy oddzielającej np. z papy
- do części krawędziaków dokręcono wsporczą konstrukcję ze stali zwykłej, nie odpornej na korozję
- brak części uchwytów i stężeń połaciowych
- korozja i niezabezpieczone ostre krawędzie łączników.

Zbliżenie uszkodzeń pełnych dźwigarów drewnianych.

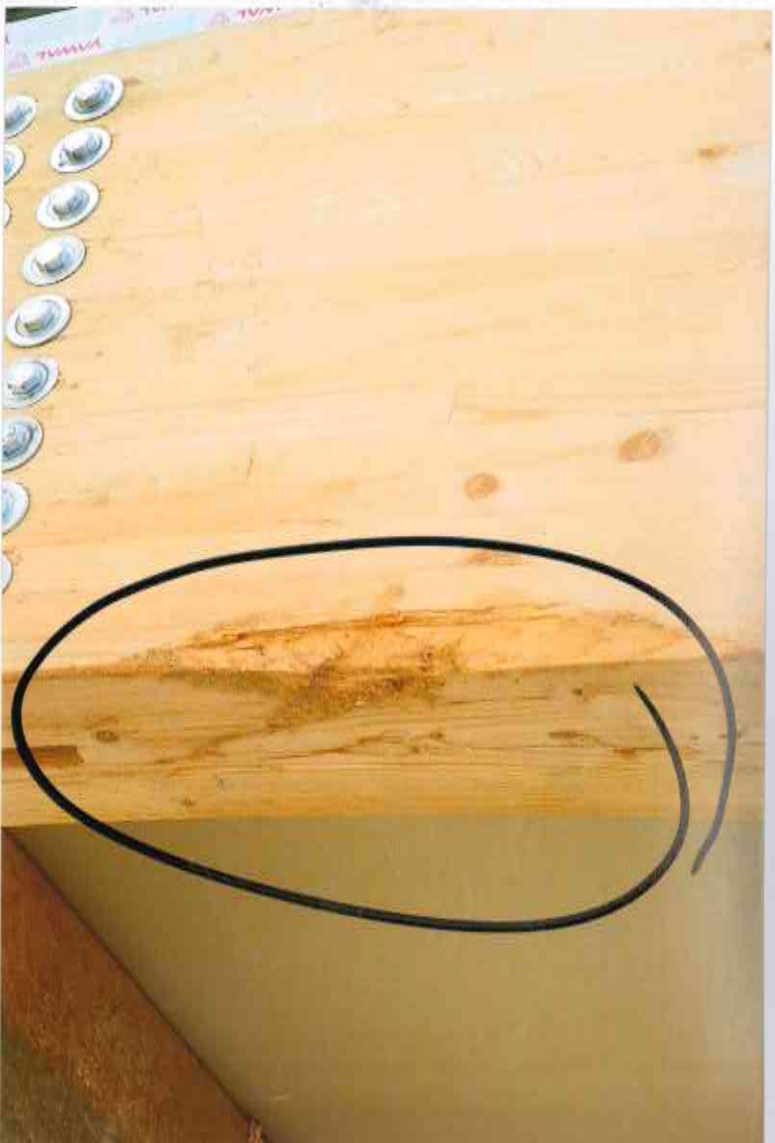
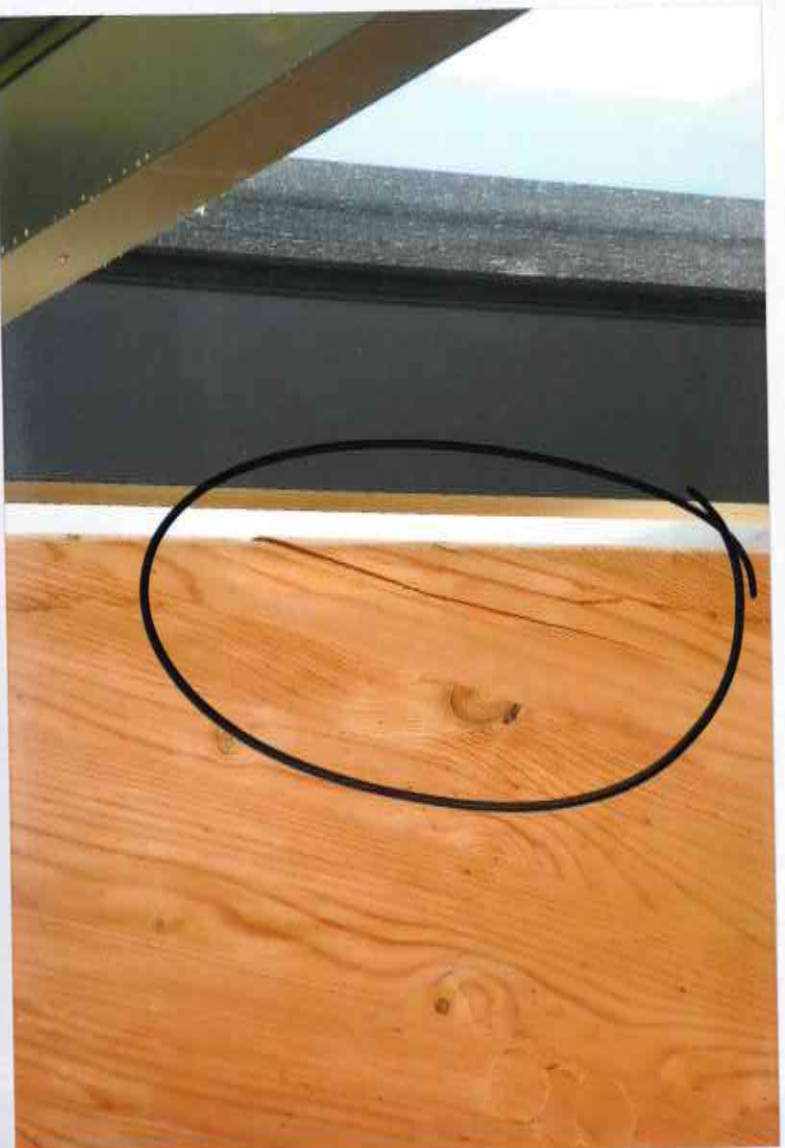
Zbliżenie uszkodzeń pełnych dźwigarów drewnianych.

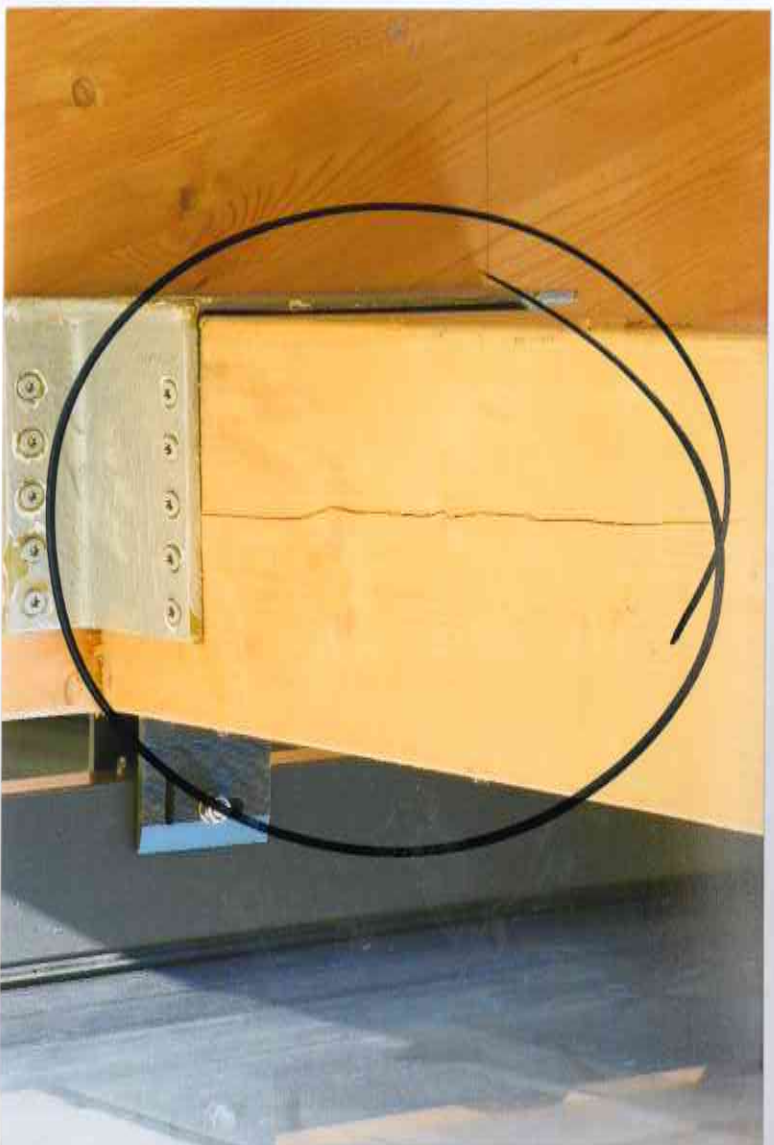
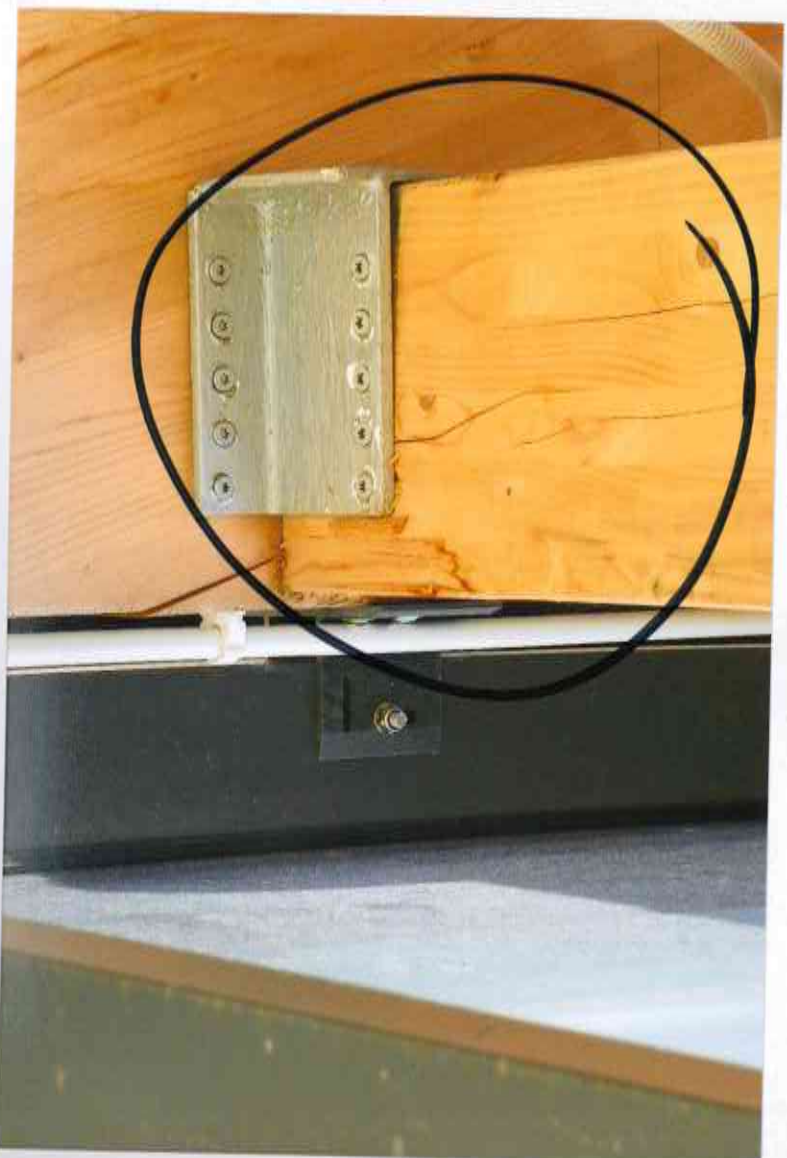
Zbliżenie uszkodzeń pełnych dźwigarów drewnianych.

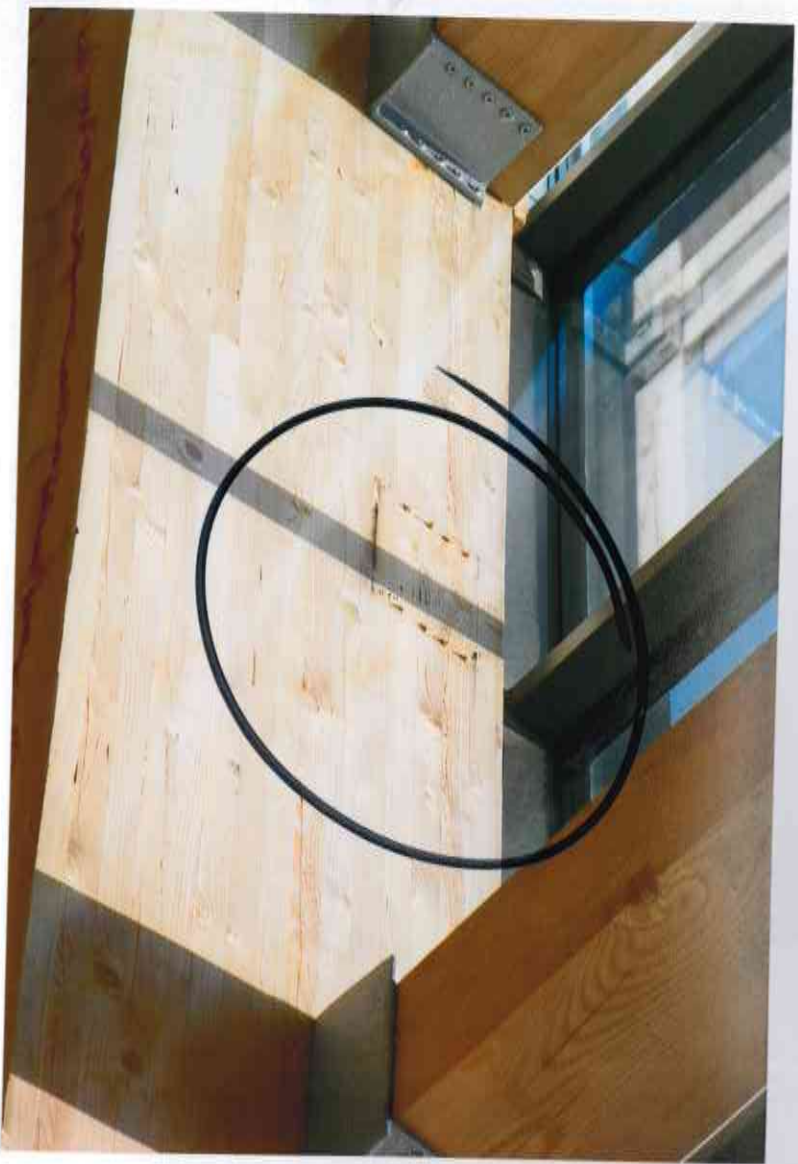
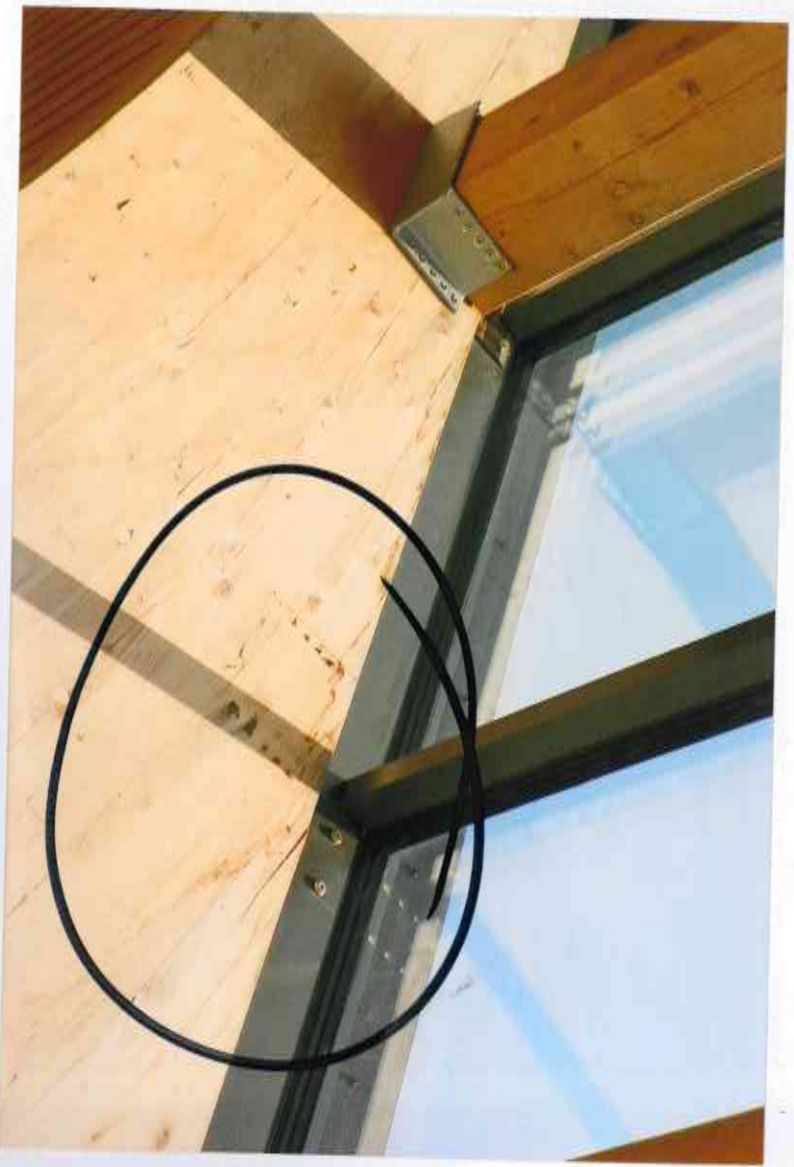
Zbliżenie uszkodzeń pełnych dźwigarów drewnianych.

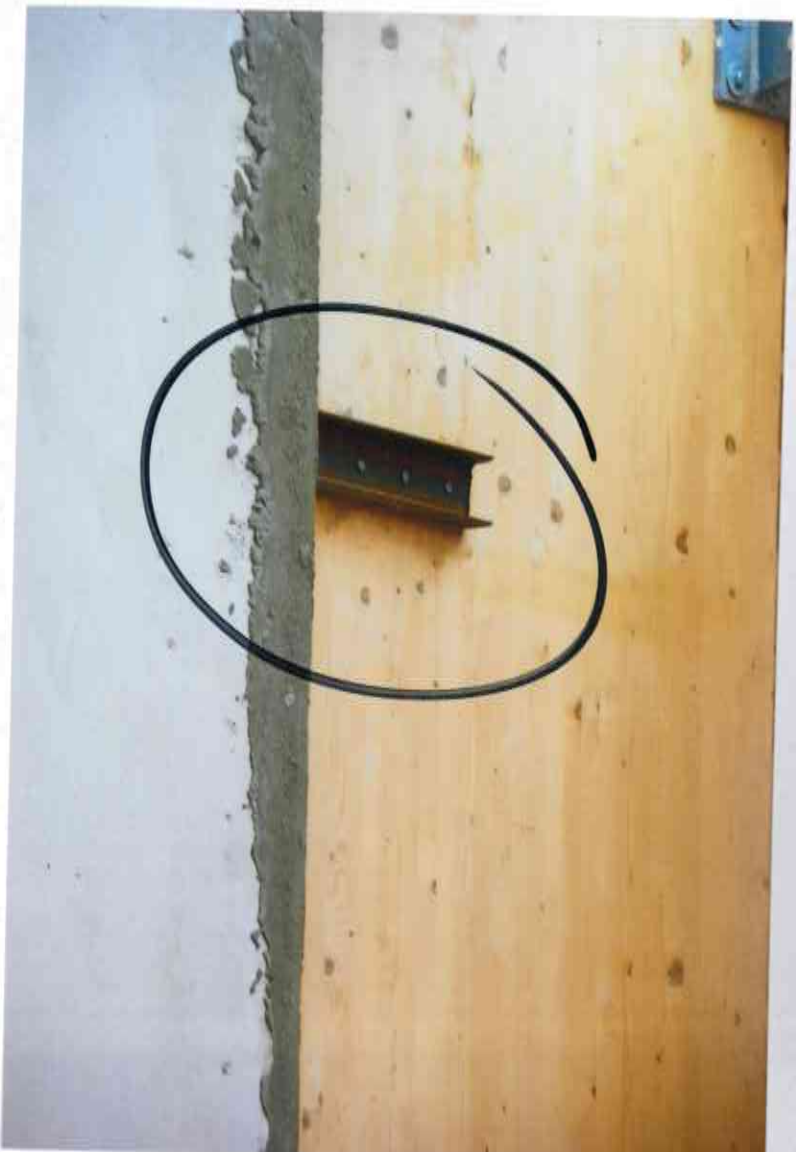
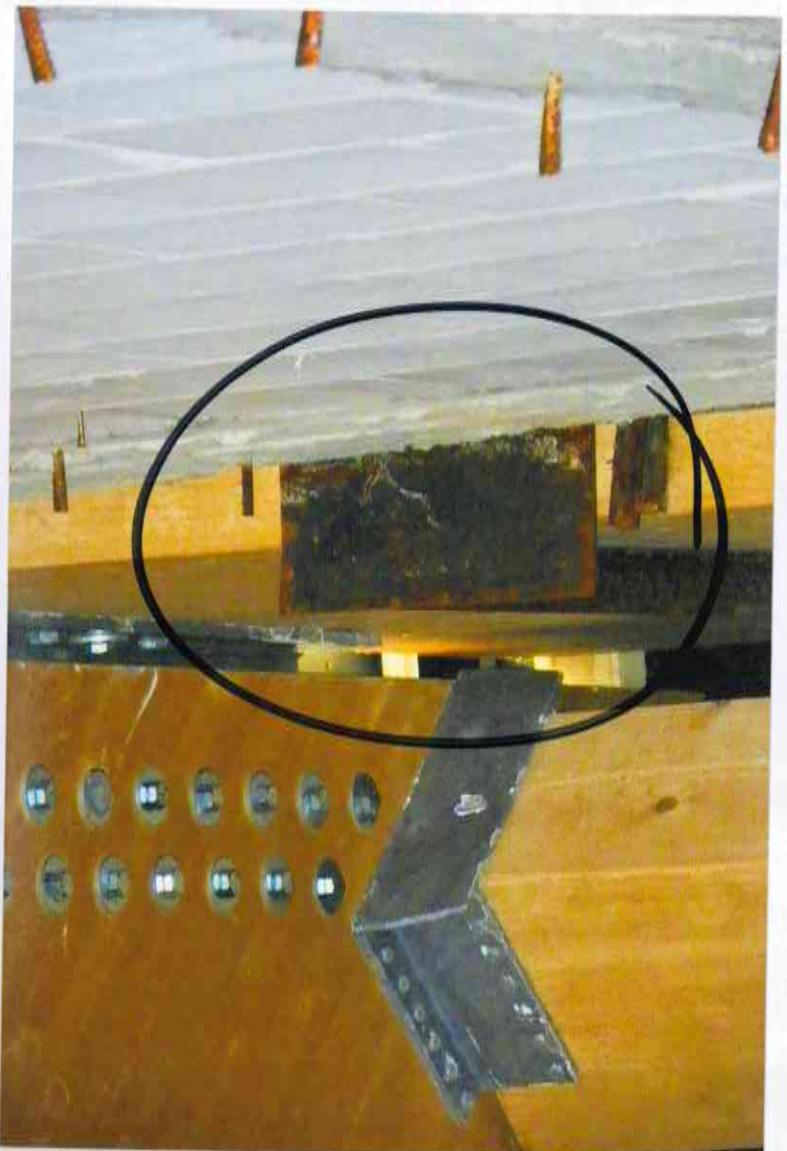
Przykłady użycia kształtowników ze stali zwykłej.

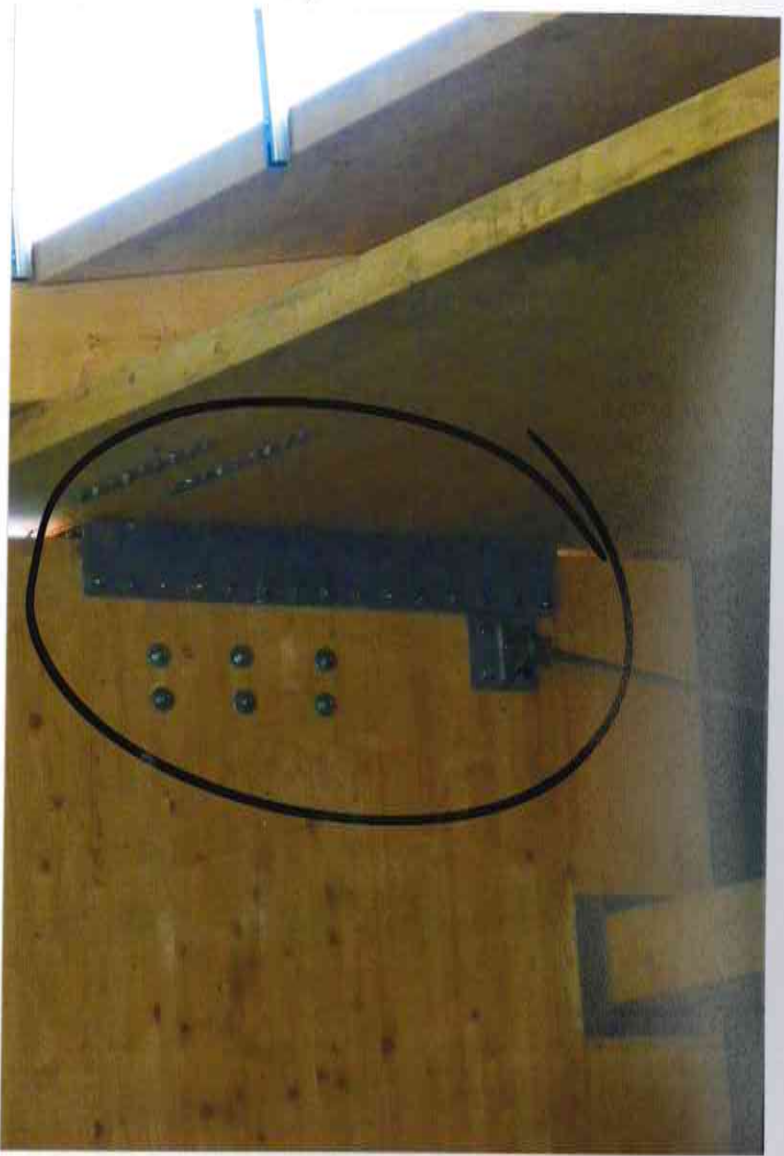
Przykłady użycia kształtowników ze stali zwykłej.

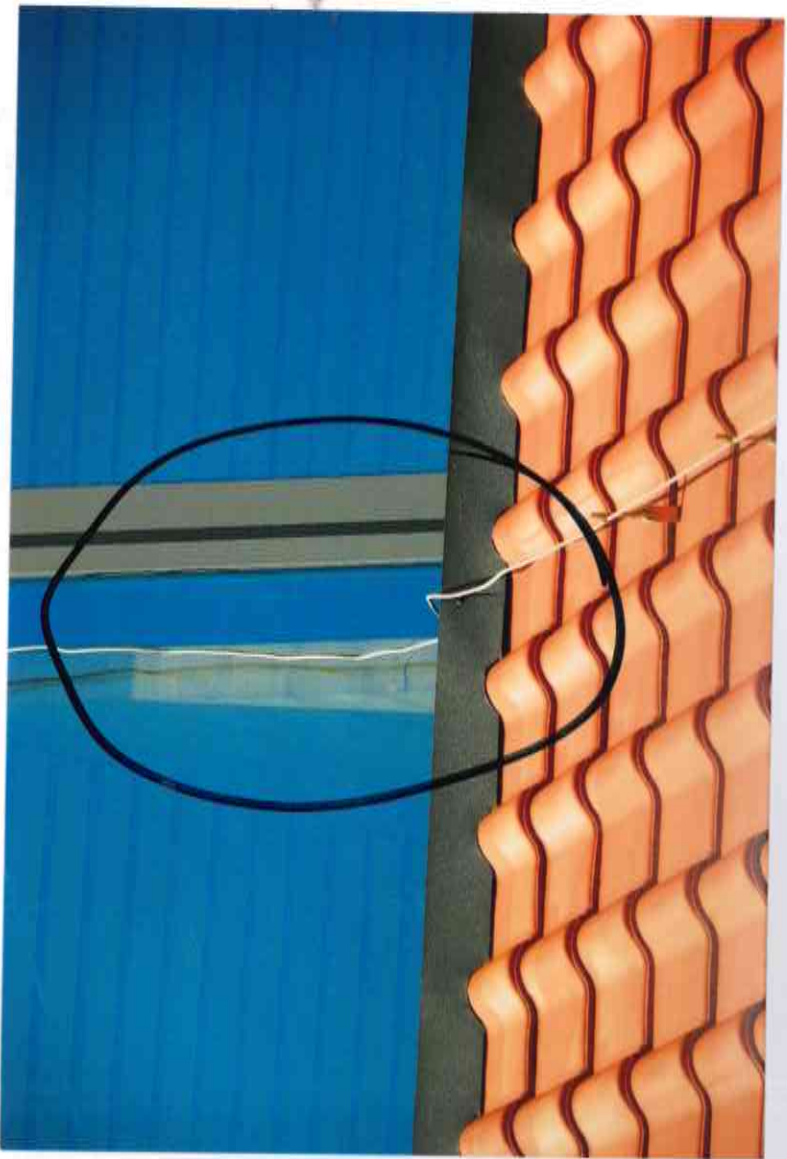
Luźno ułożona instalacja odgromowa.
