**Opinia techniczna**

dotycząca oceny zakresu robót wykonanych na budowie

**Zakładu Przyrodoleczniczego w Gołdapi**

Olsztyn, lipiec 2021 r.

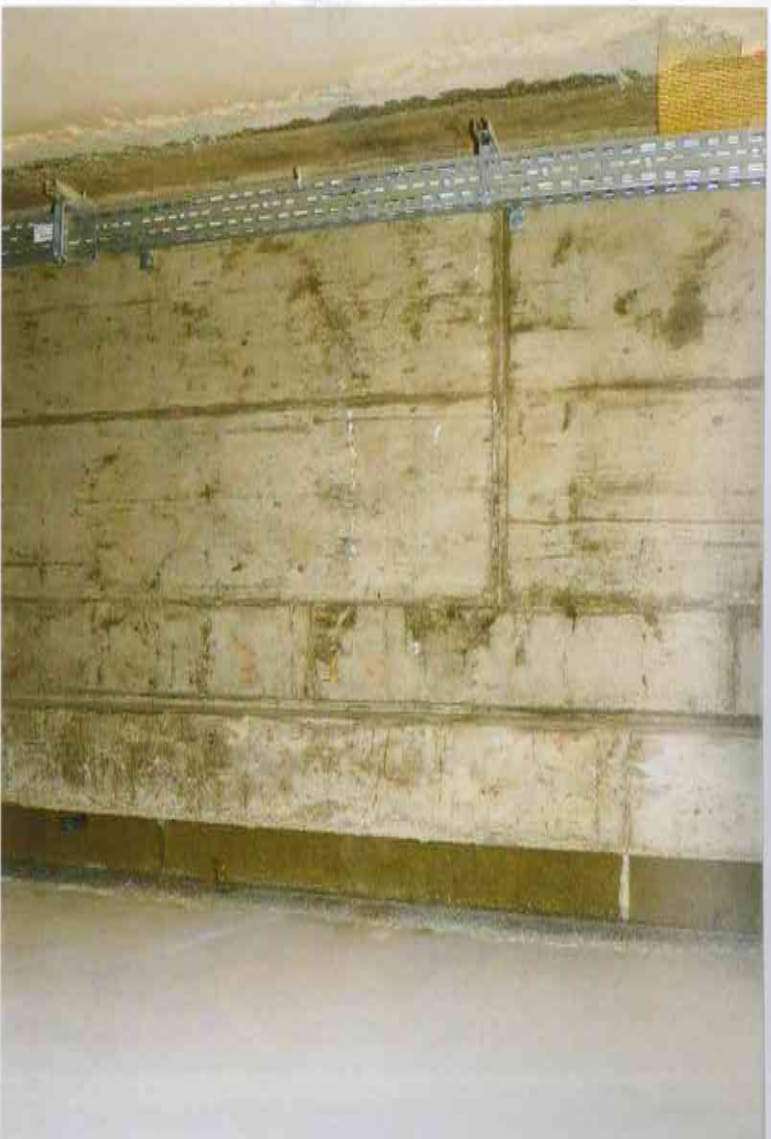
Wykonany z wyjątkowo niechlujnym przygotowaniem deskowania. Skutkiem tego wżery, ubytki i nieszczelności widoczne na dolnych częściach wylanego stropu.

zbliżenie niskiej jakości deskowania pod strop żelbetowy.

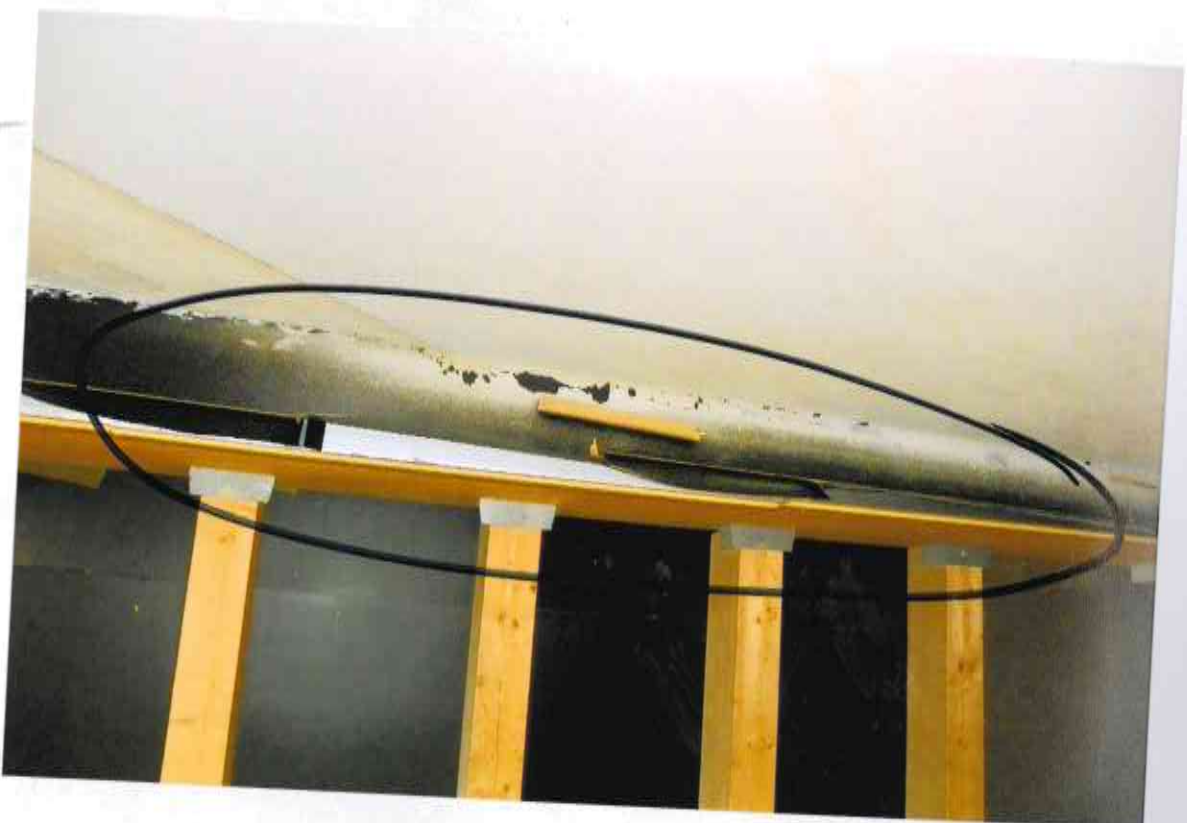
Zbliżenie osadzenia słupów drewnianych na poddaszu.

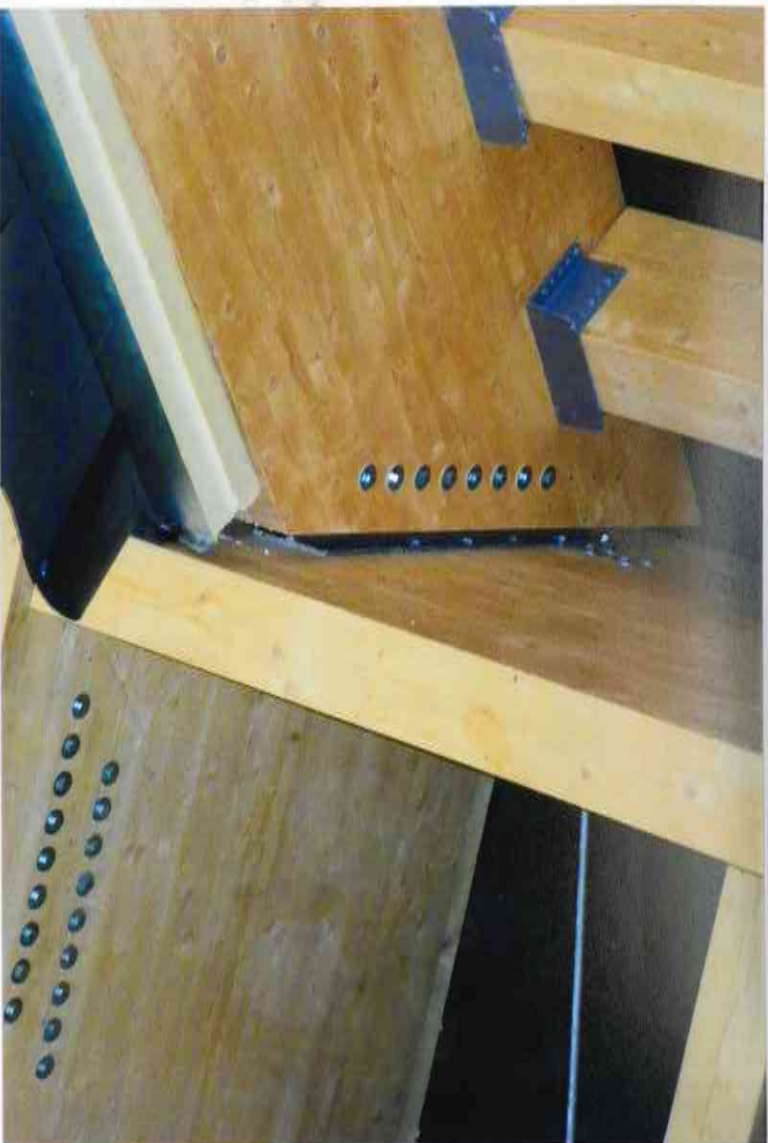
Zbliżenie elementów drewnianych na poddaszu.
