**Opinia techniczna**

dotycząca oceny zakresu robót wykonanych na budowie

**Zakładu Przyrodoleczniczego w Gołdapi**

Olsztyn, lipiec 2021 r.

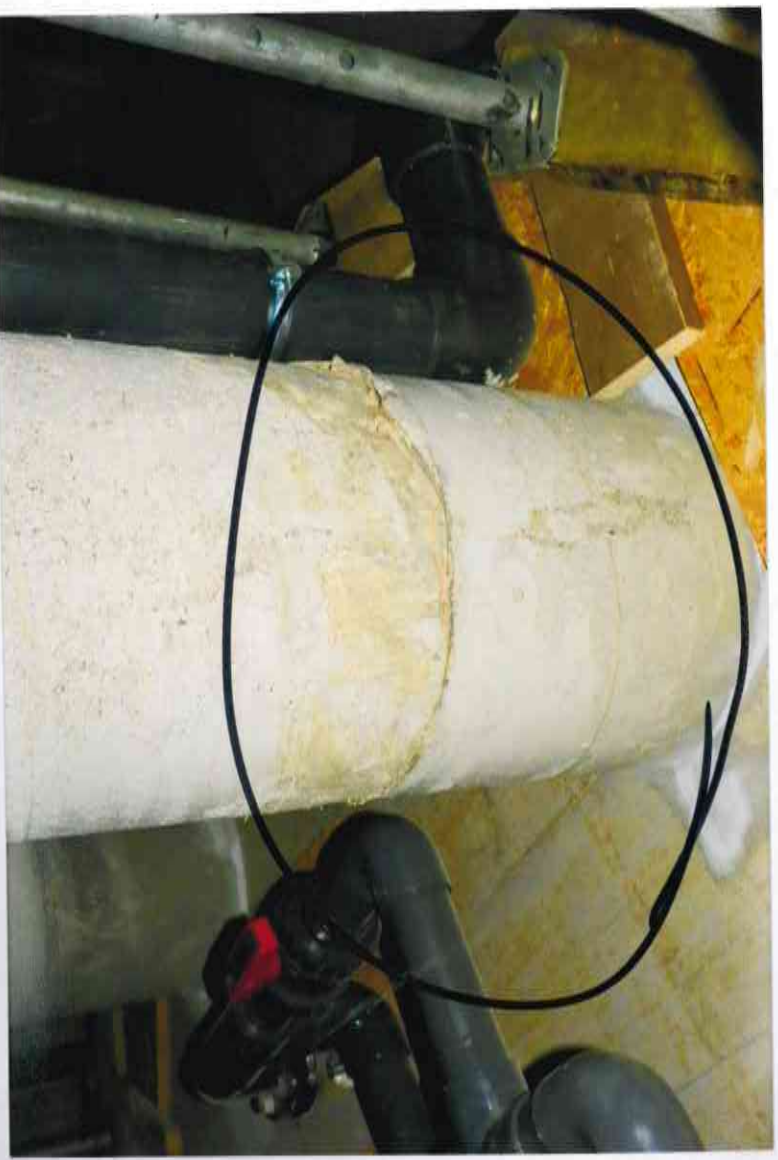
Zbliżenia wady wykonawczych słupów podporowych stropu nad podbasenem.

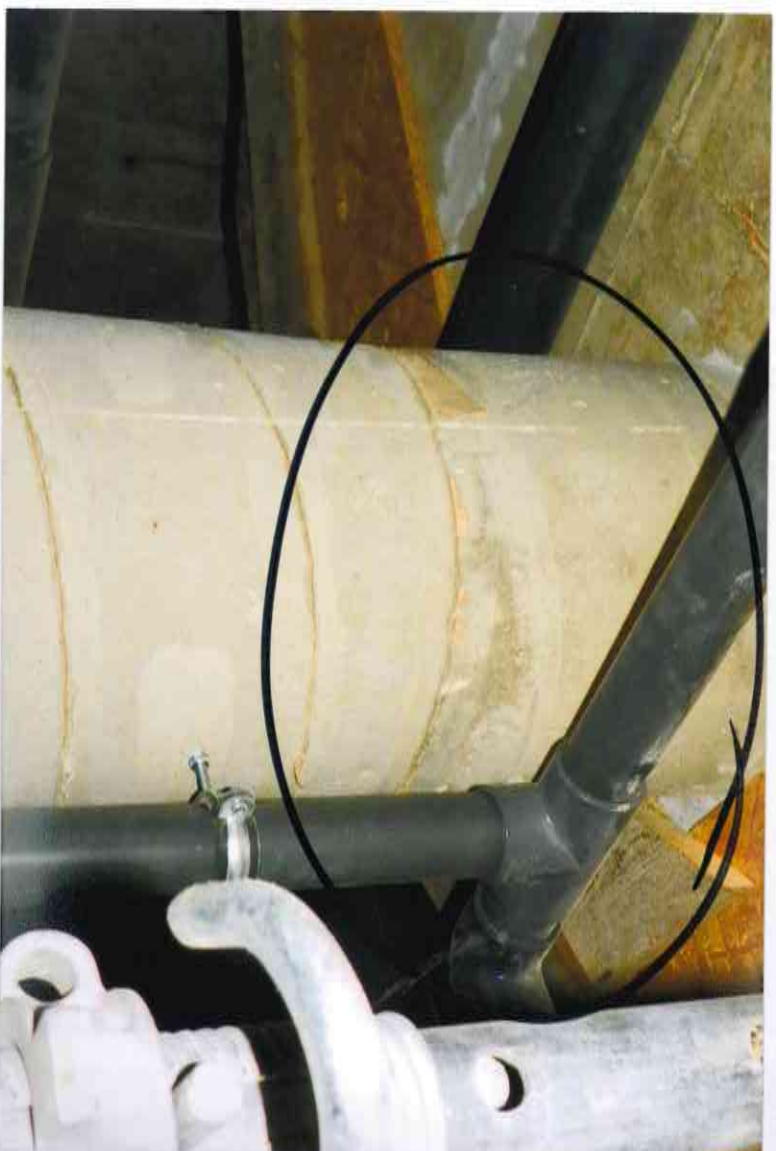
Zbliżenia wady wykonawczych słupów podporowych stropu nad podbaseniem.

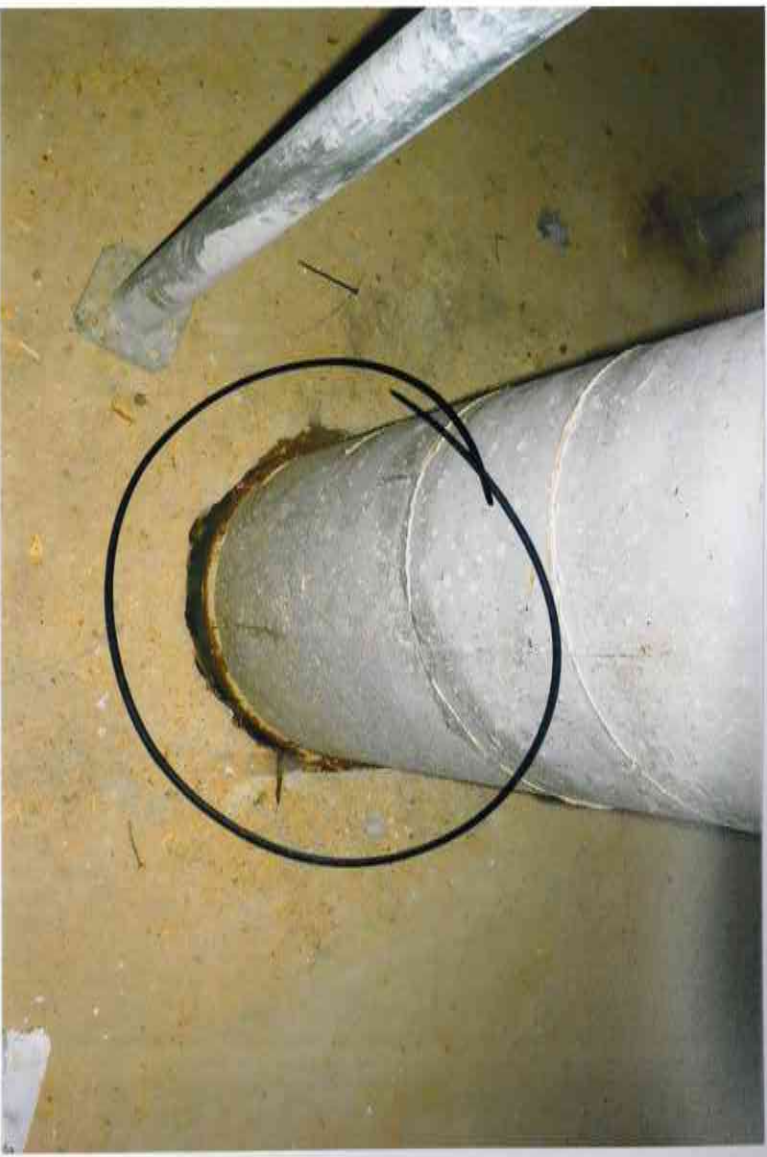
Brak możliwości zweryfikowania osadzenia słupów w stopach.

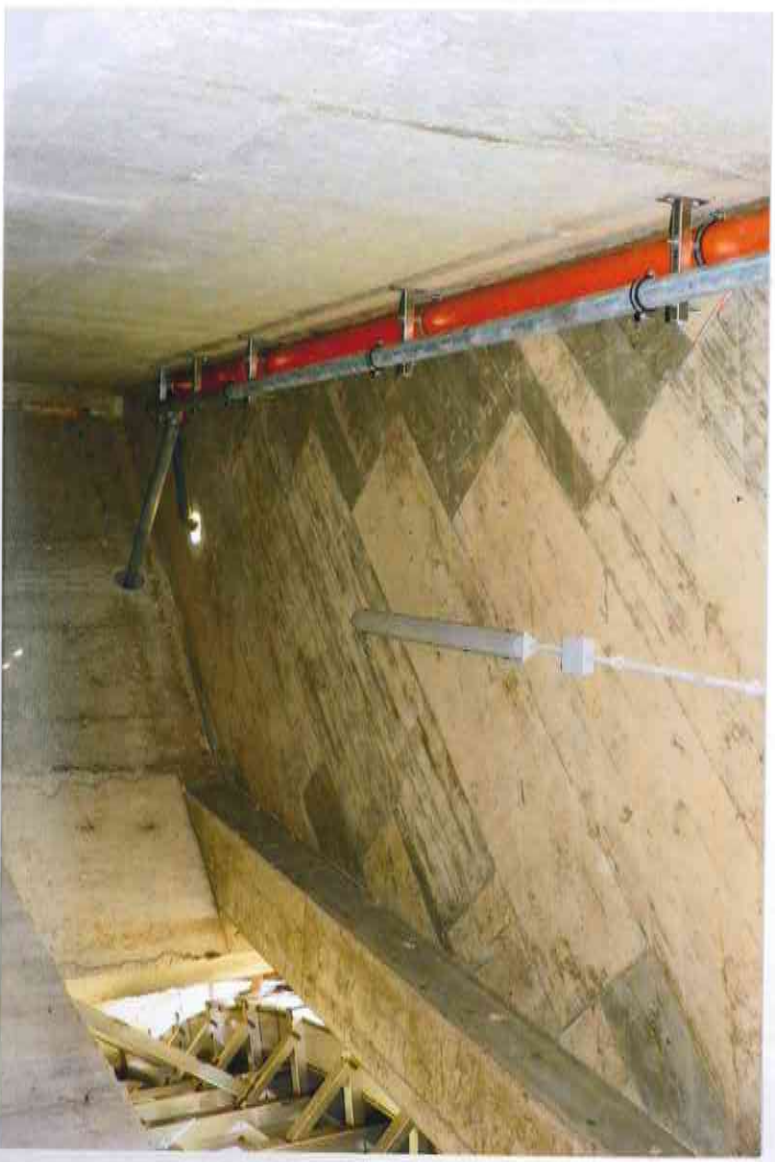
Wykonany z wyjątkowo niechlujnym przygotowaniem deskowania. Skutkiem tego wżery, ubytki i nieszczelności widoczne na dolnych częściach wylanego stropu.

Zbliżenia wadliwego przygotowania deskowania stropu i ścian.

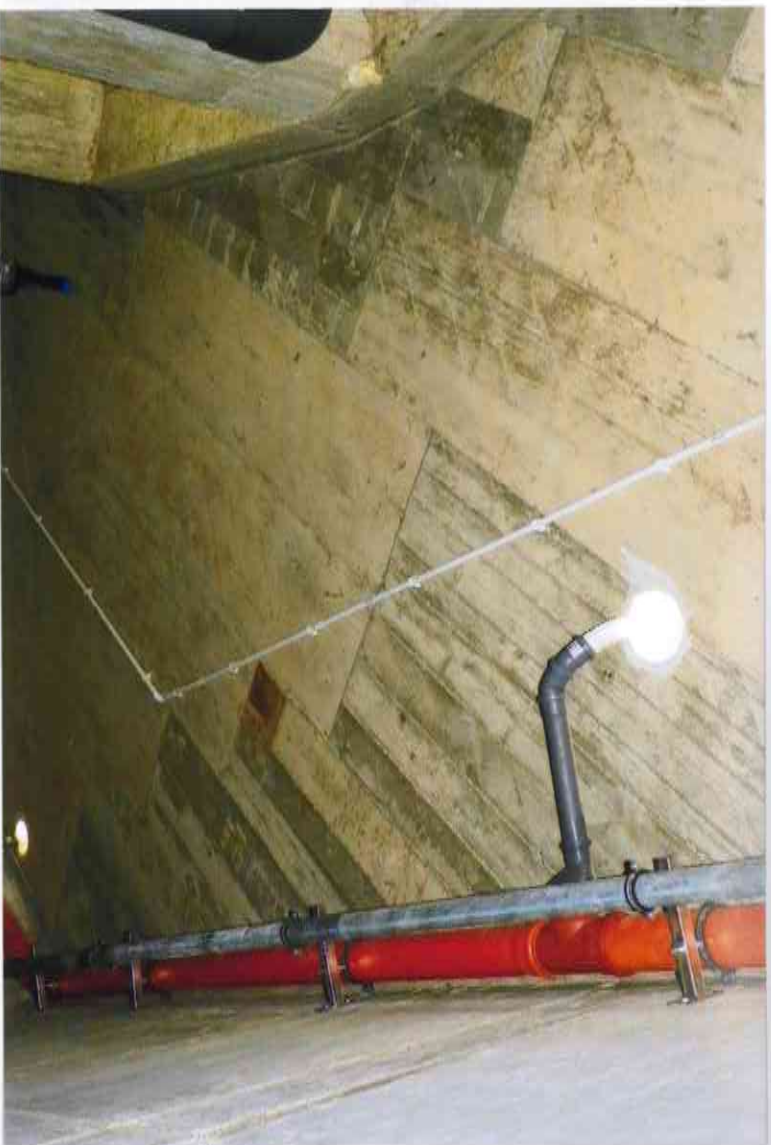
Zbliżenia wadliwego przygotowania deskowania stropu i ścian.

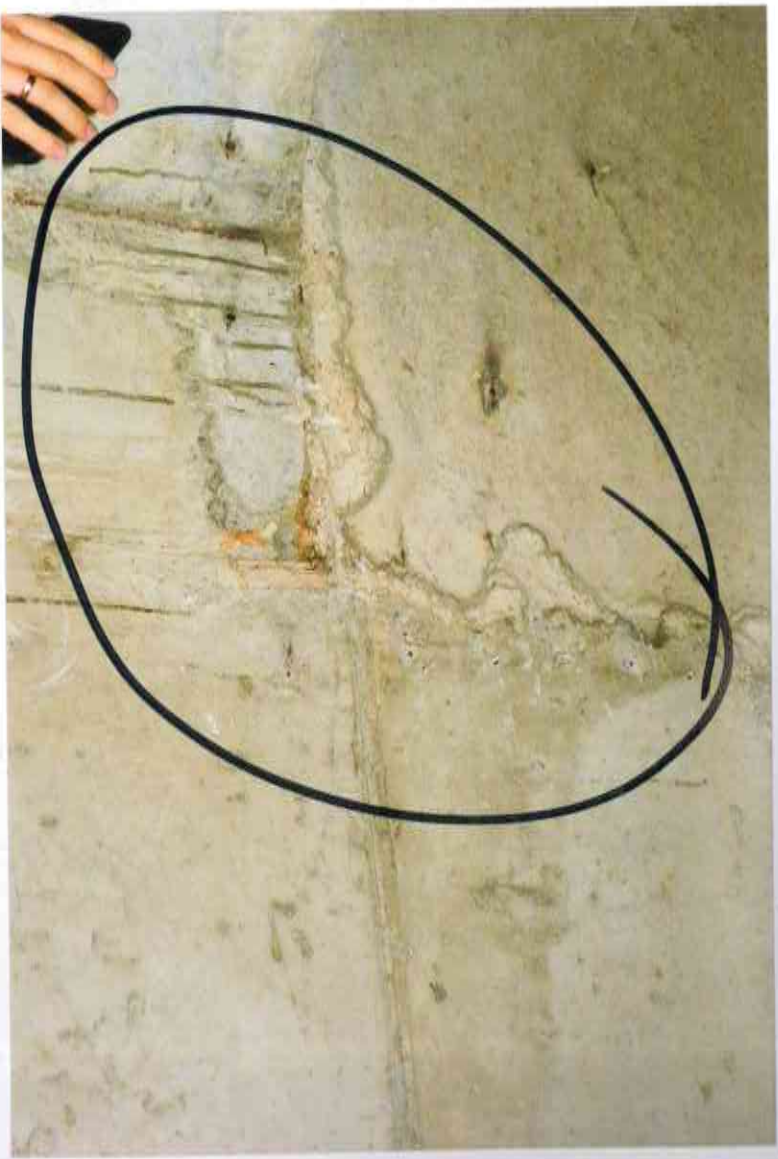
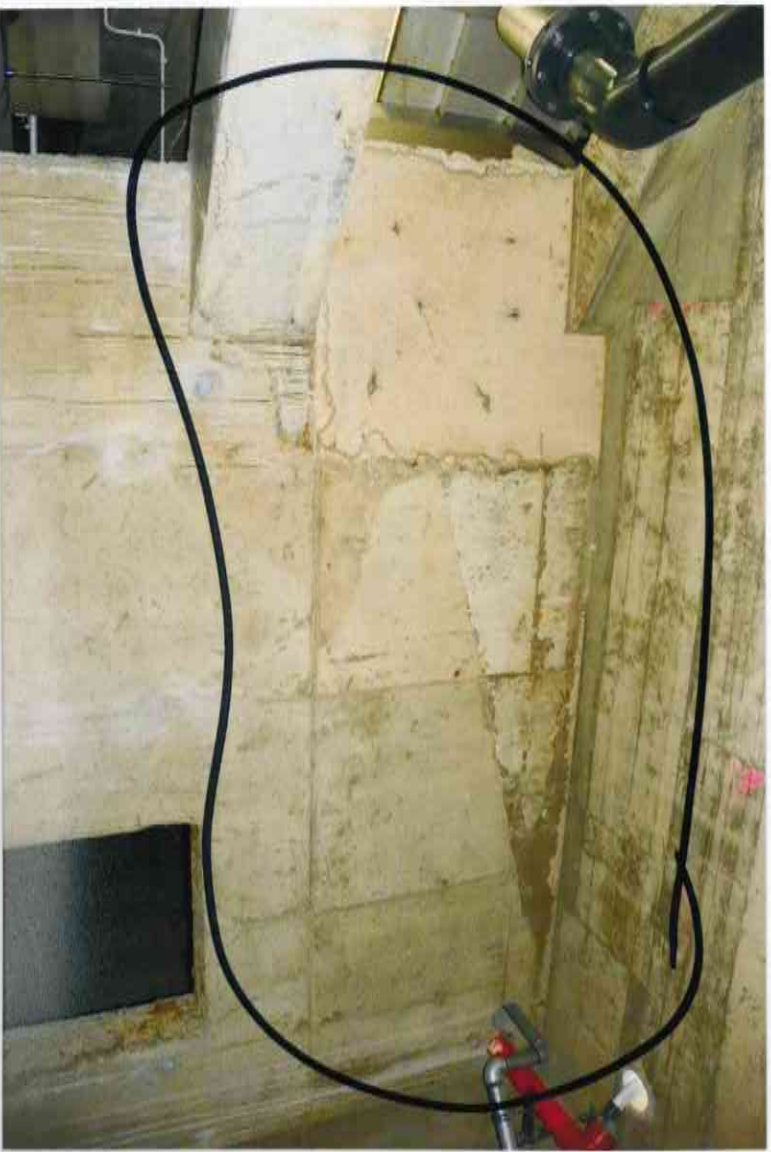
Zbliżenia wadliwego przygotowania deskowania stropu i ścian.

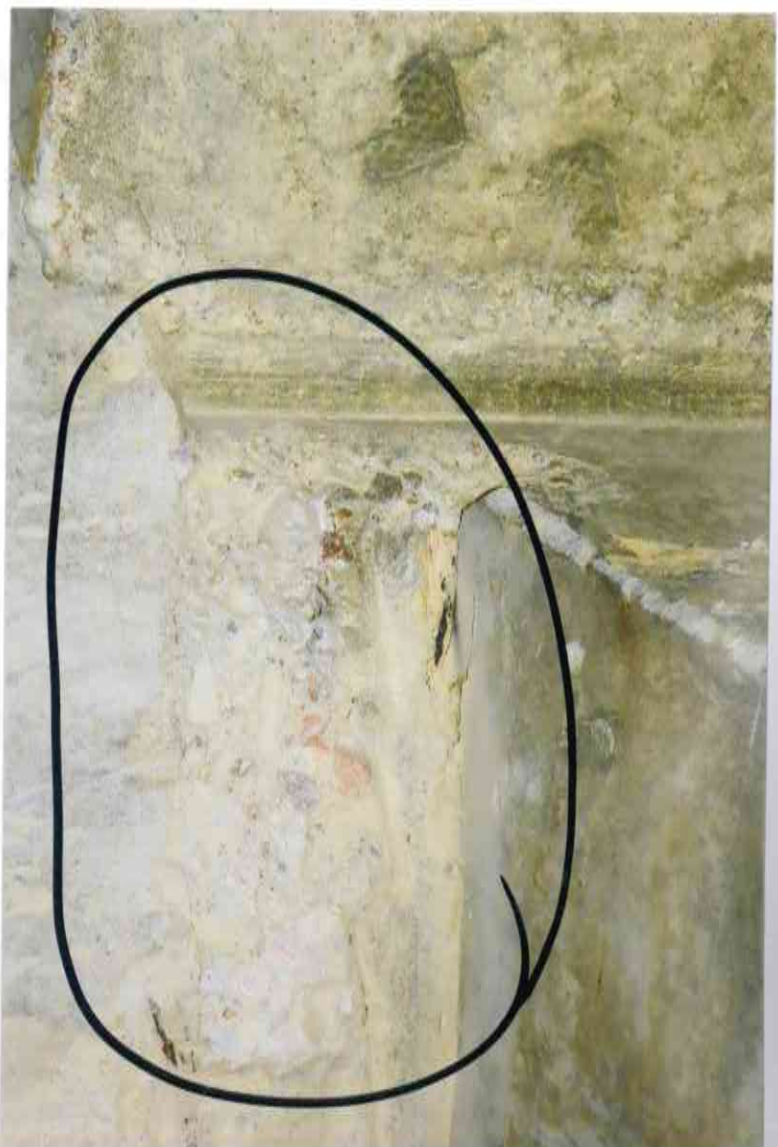
Zbliżenia wadliwego przygotowania deskowania stropu i ścian.

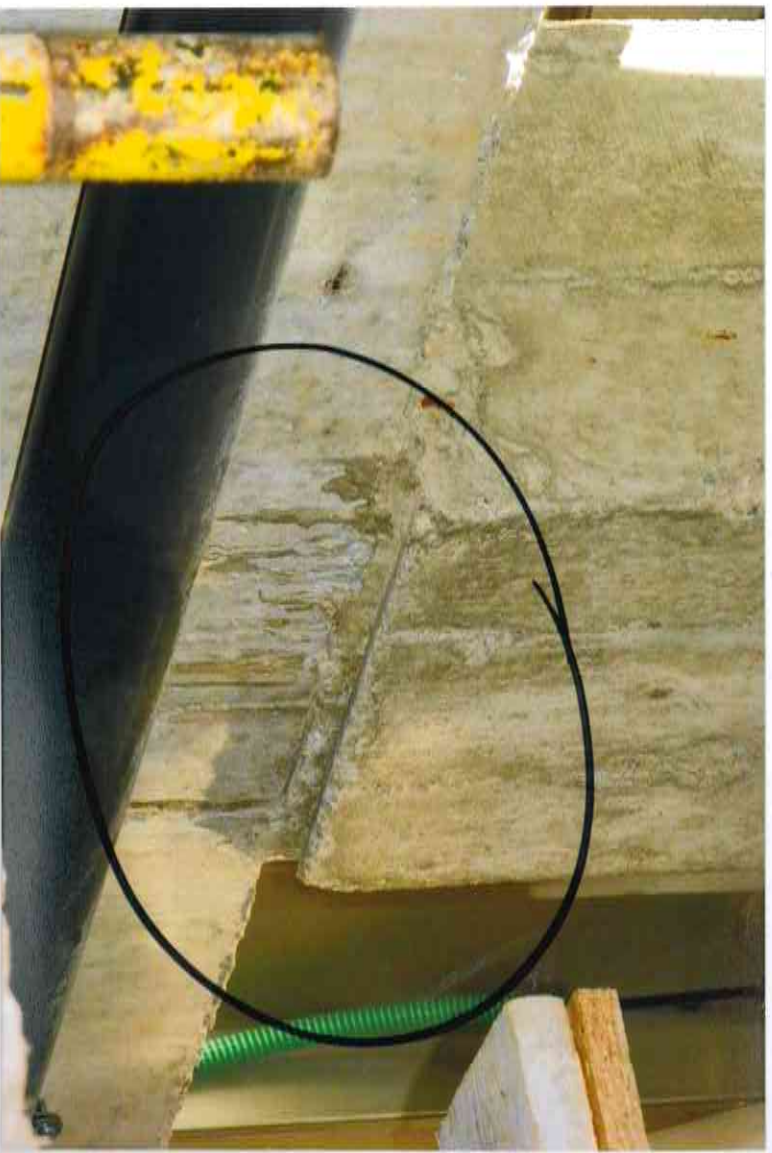
Zbliżenia wadliwego przygotowania deskowania stropu i ścian.

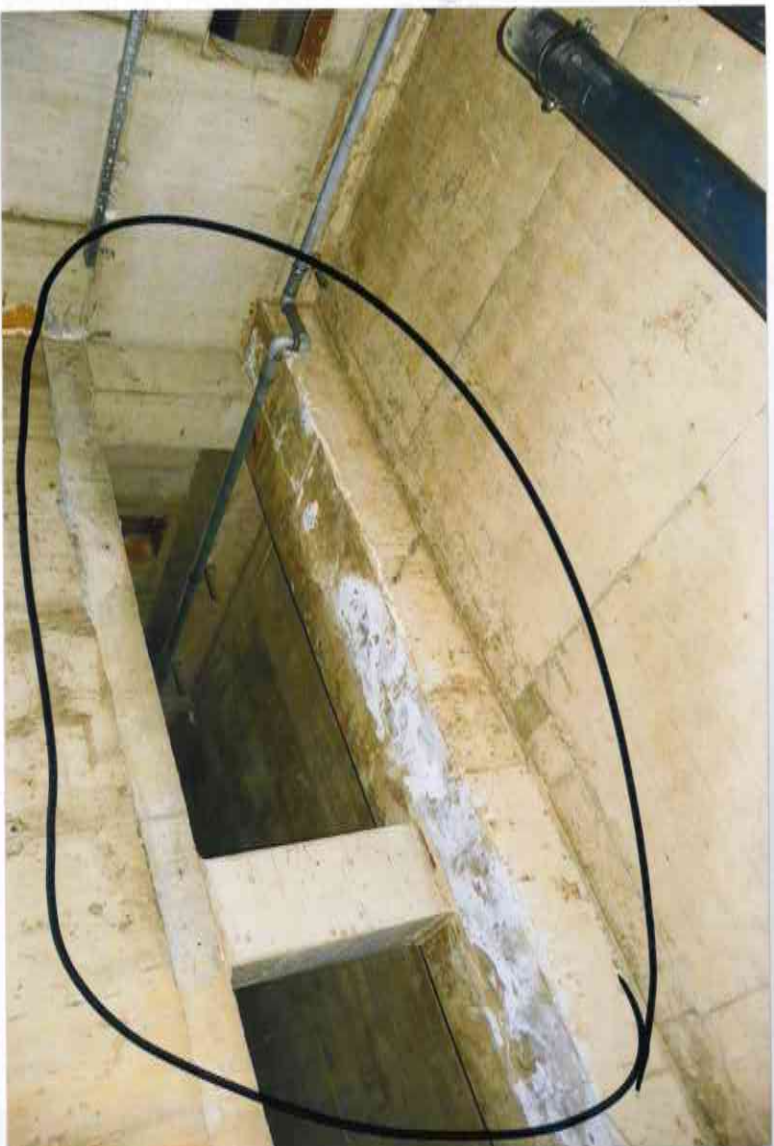
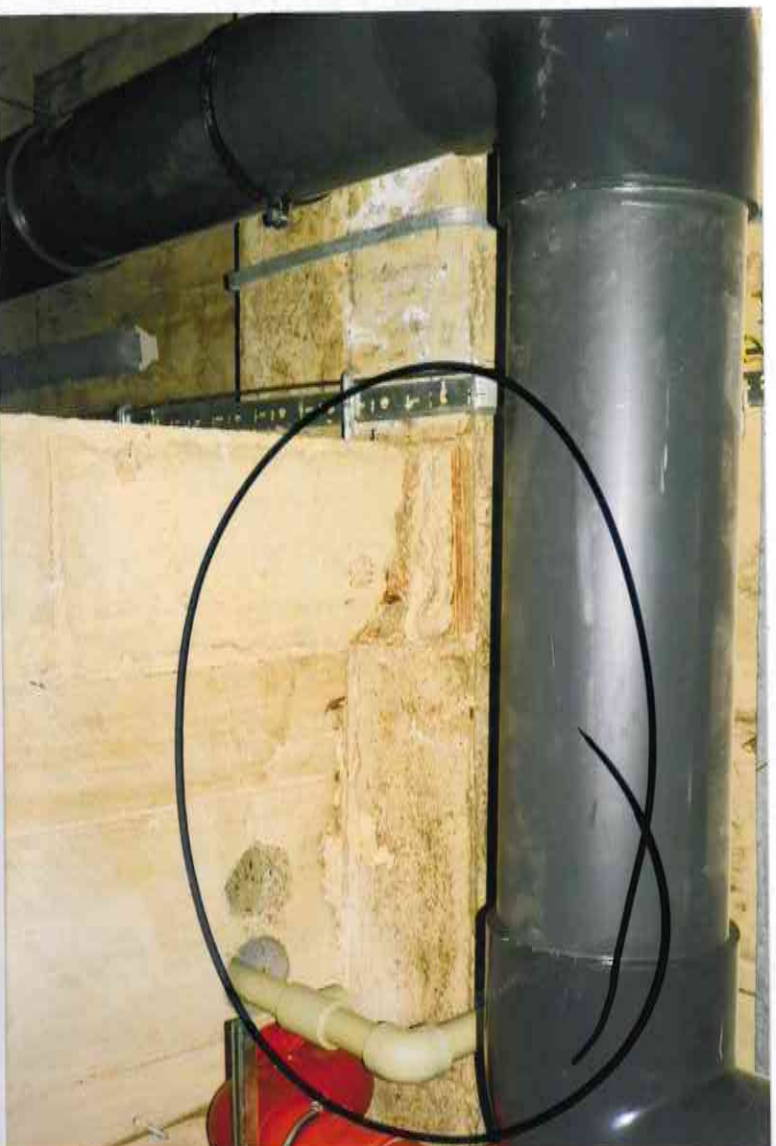
Zbliżenia wadliwego przygotowania deskowania stropu i ścian.

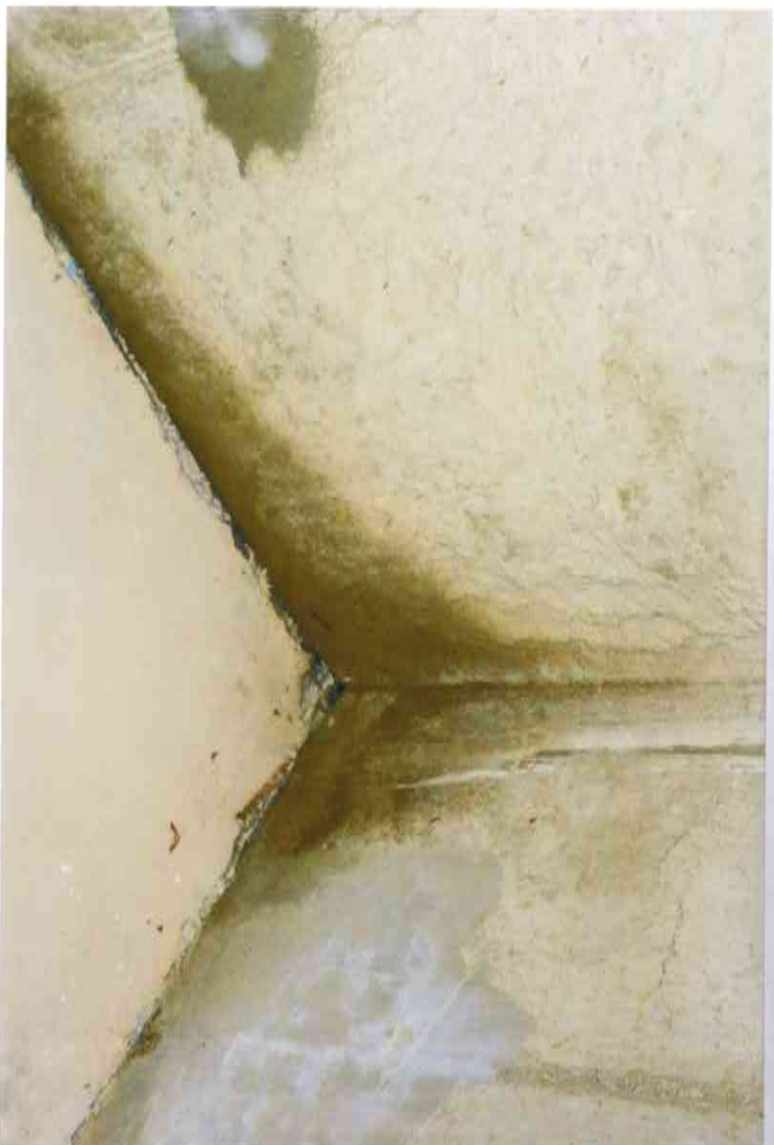
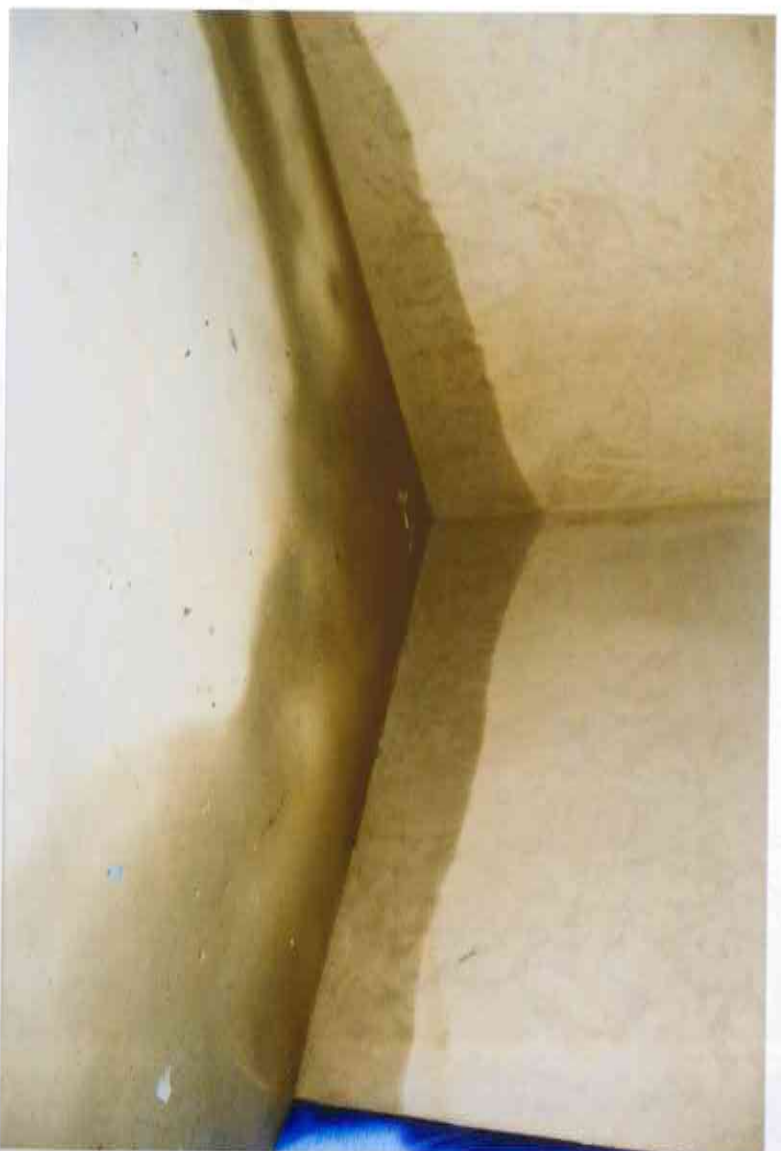
Widok na zlewane podpimniczenie wodą gruntową.

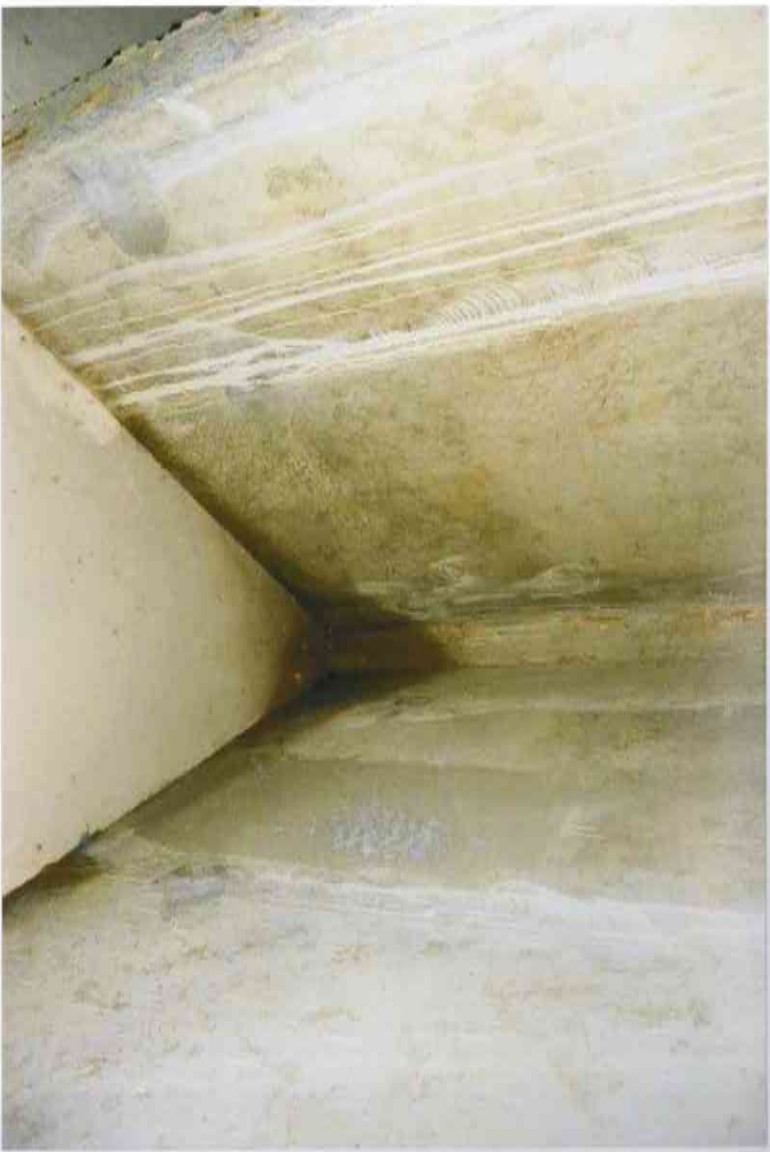
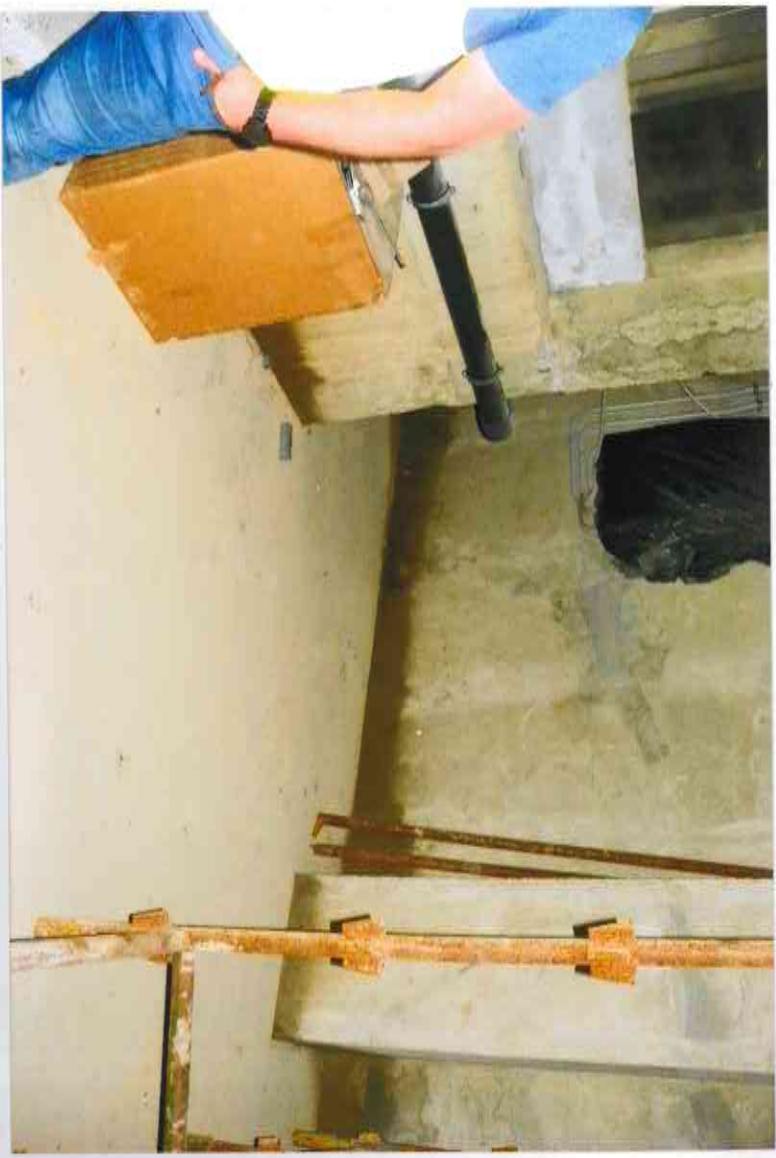
Widok na zlewane podpiwniczenie wodą gruntową.

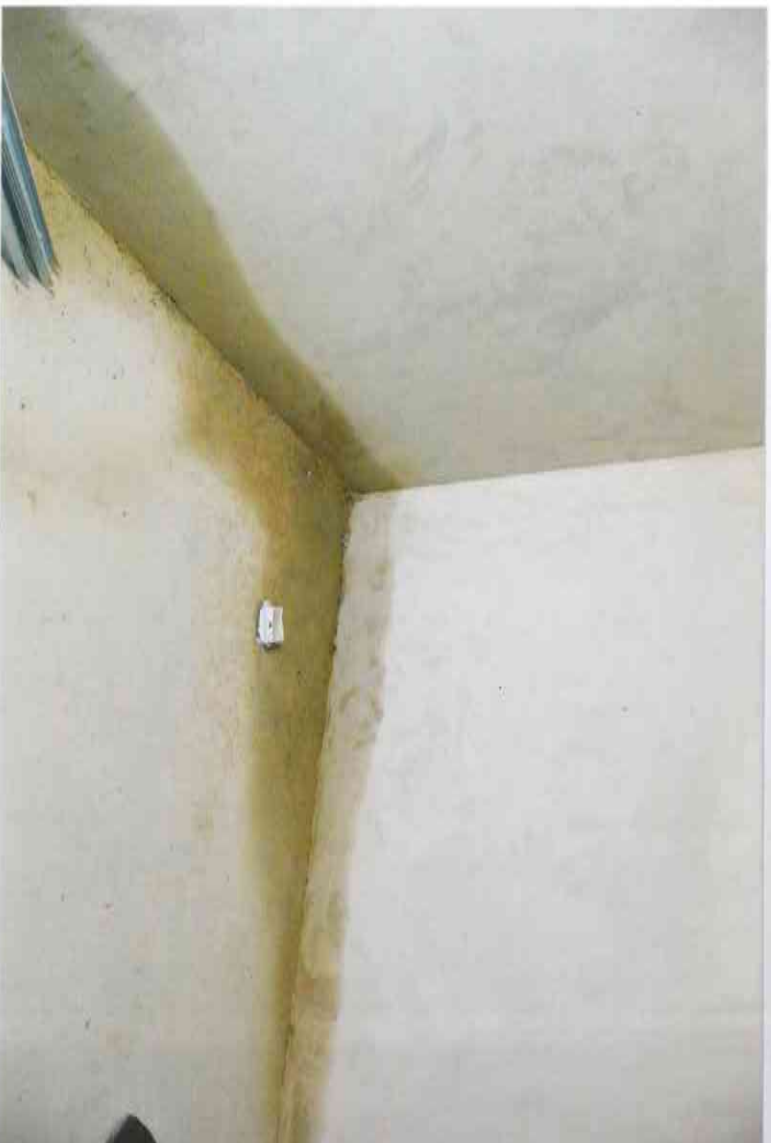
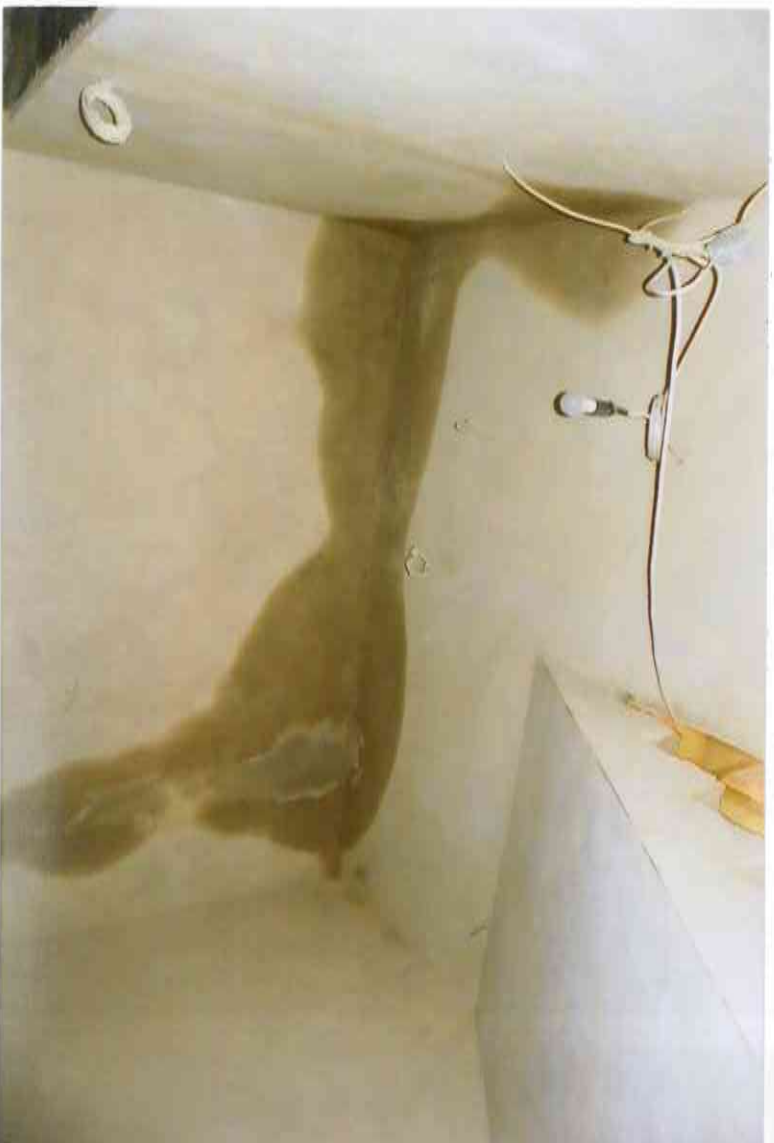
Widok na zlewane podpiwniczenie woda gruntowa.

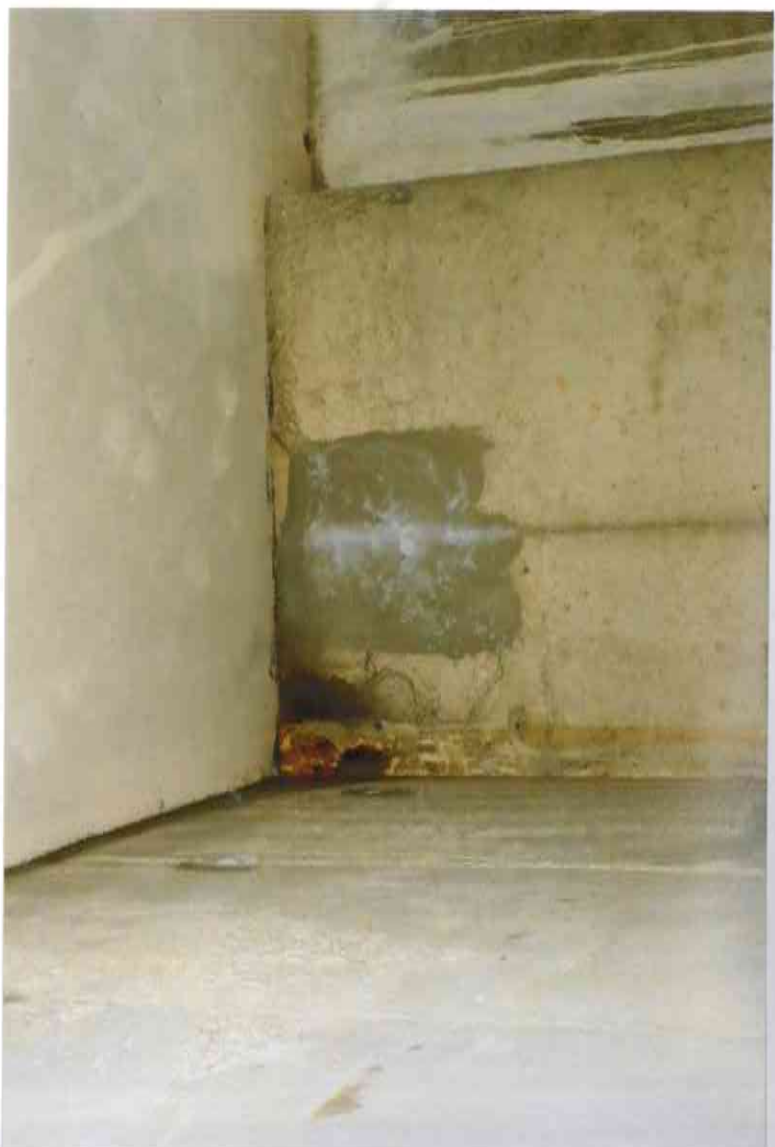
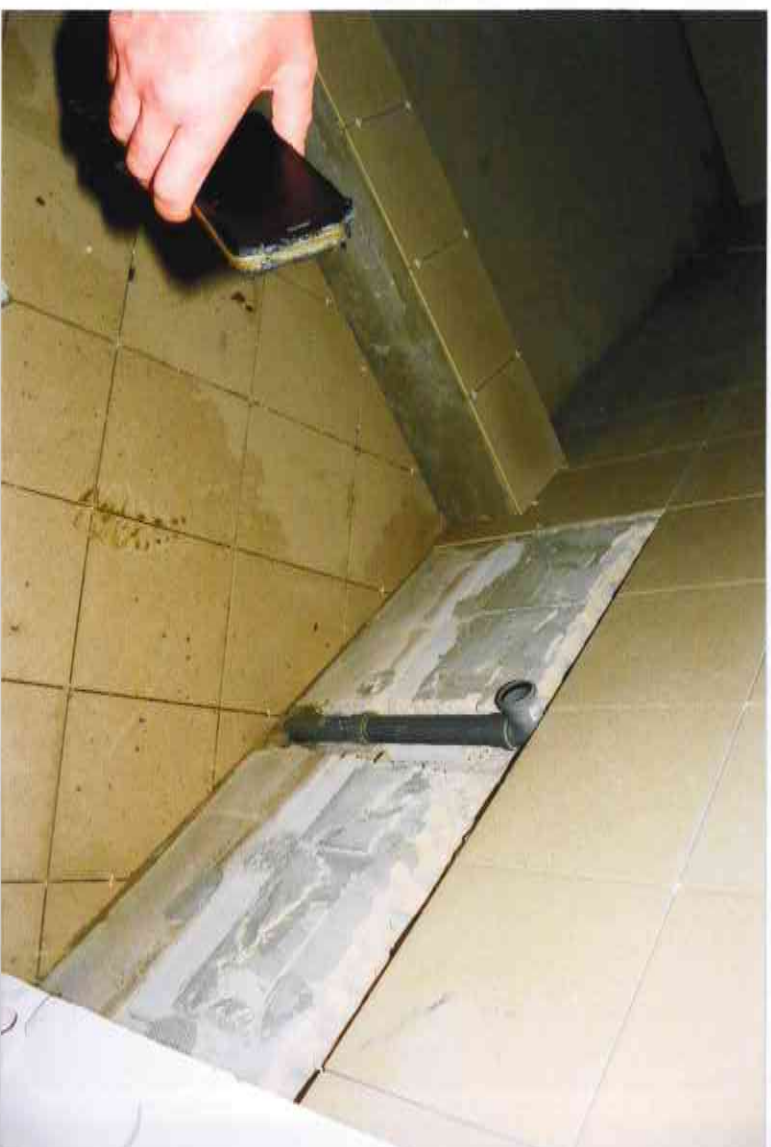
Widok na zlewane podpiwniczenie woda gruntowa.

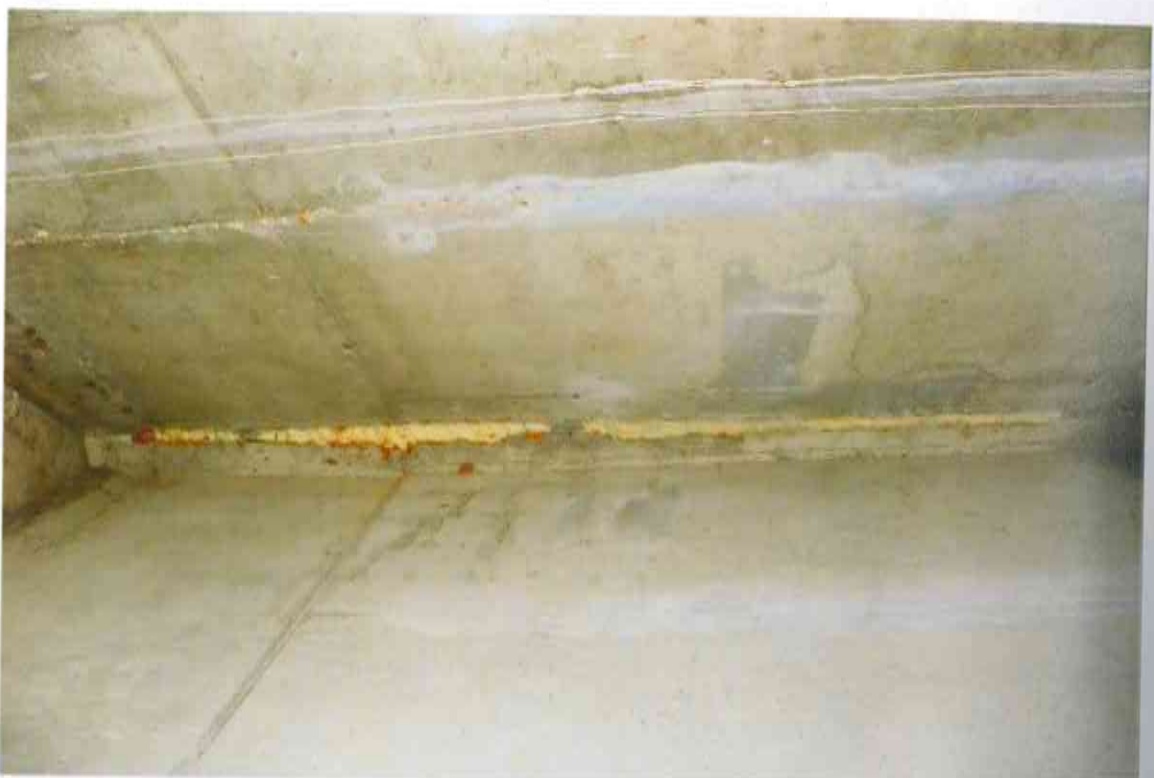
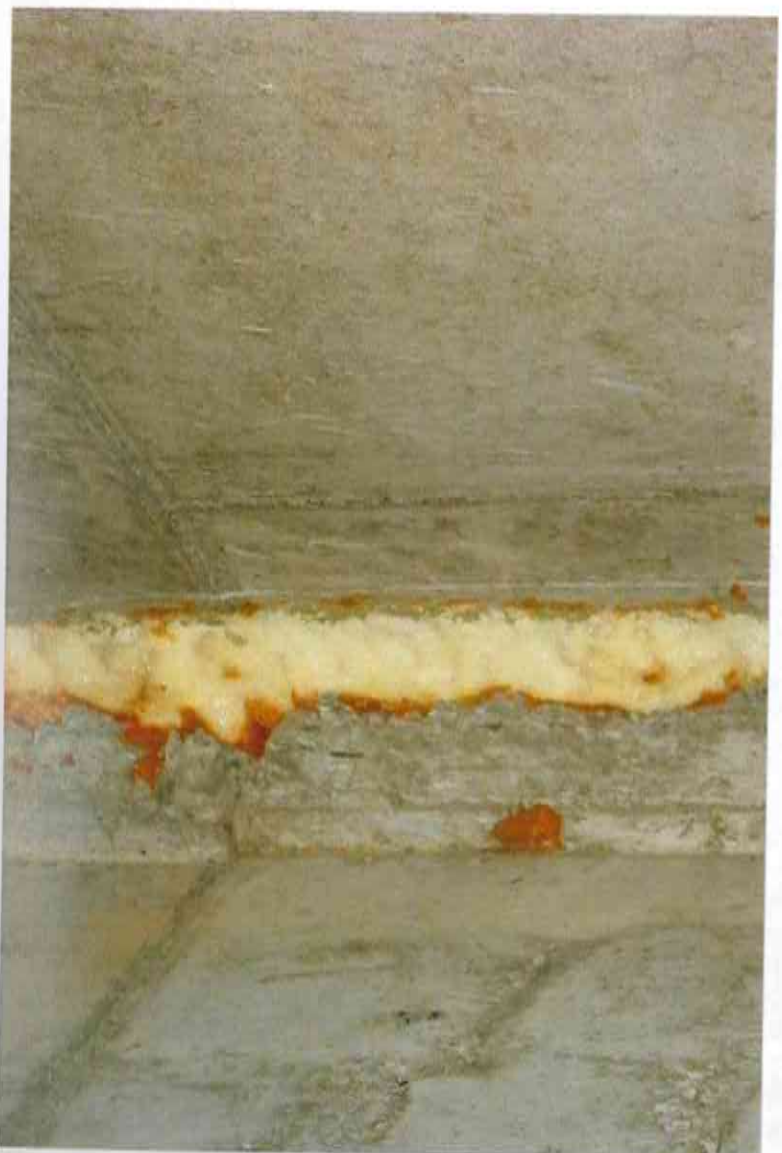
Próba " doszczelnienia " narożnika pianką poliuretanową.

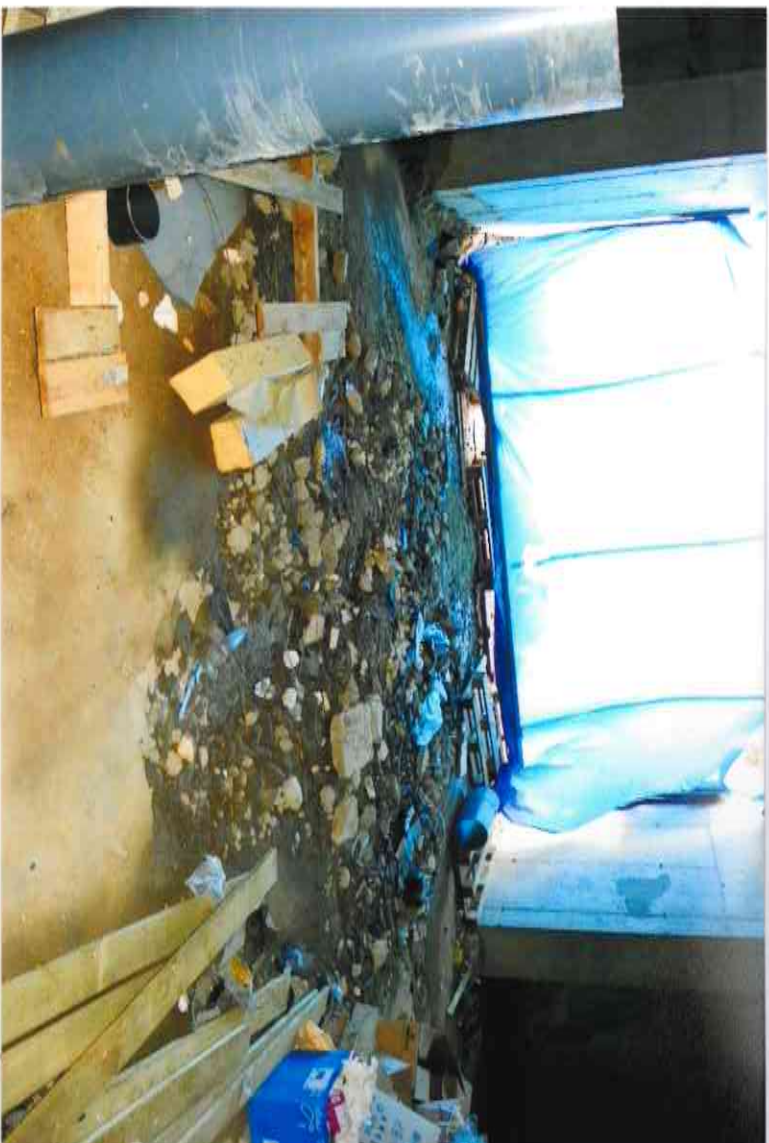
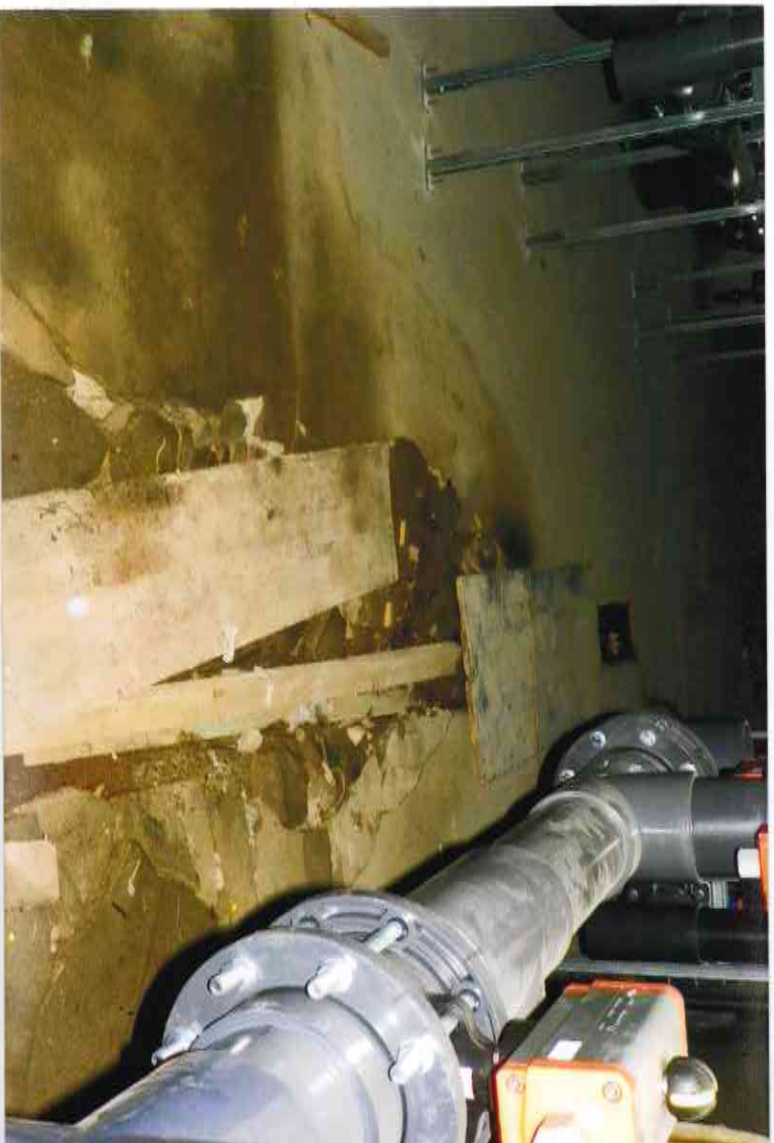
Zniszczenia fragmentów posadzek w podpiwniczeniu.

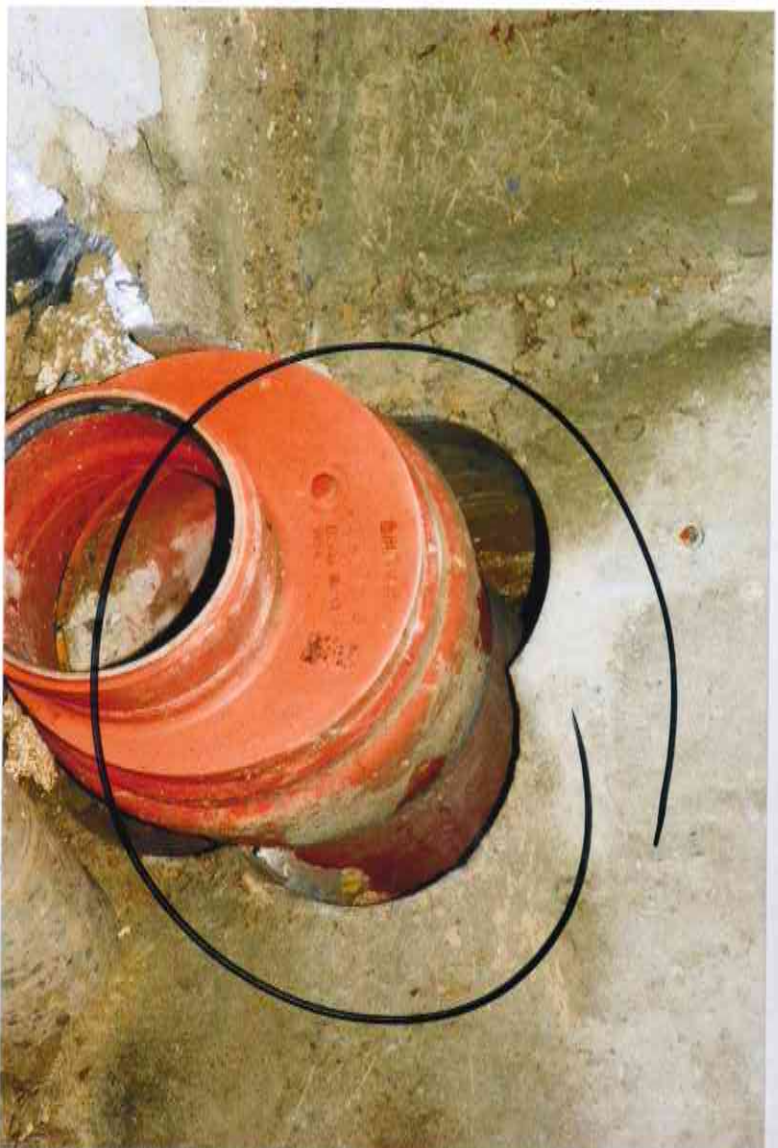
Przykłady nadmiernych przekuć na rury i przewody.
