**Opinia techniczna**

dotycząca oceny zakresu robót wykonanych na budowie

**Zakładu Przyrodoleczniczego w Gołdapi**

Olsztyn, lipiec 2021 r.

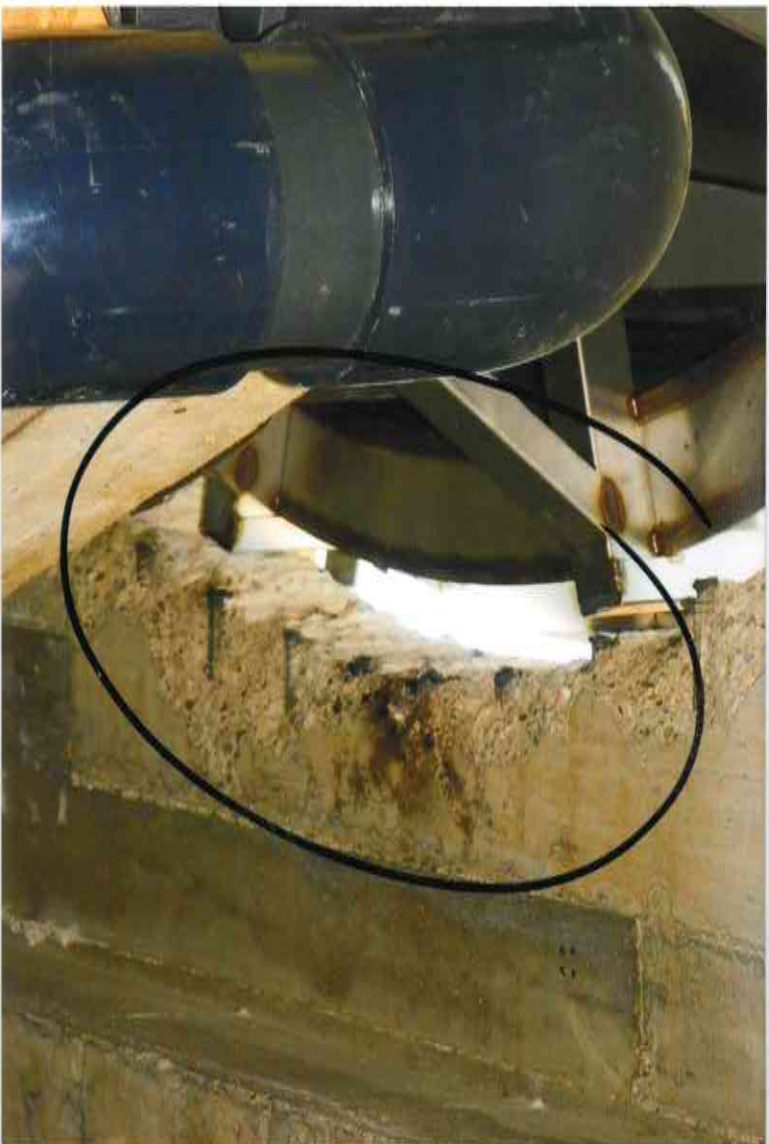
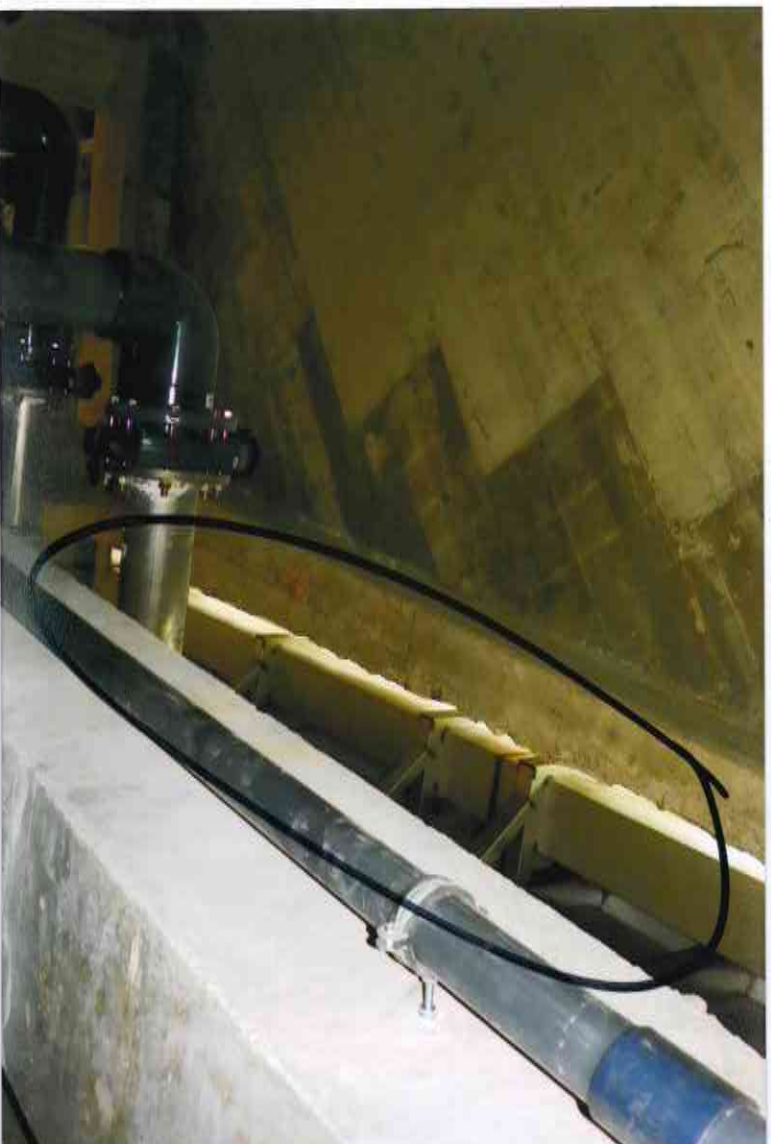
Na skutek nadmierne wyciętych (wykutyh) otworów w stropie pod przyszłe osadzenie wanien stwierdza się długie linie pęknięć stropu.

Dodatkowo na krawędziach osadzono kotwy mocujące stelaże jako podpory wanien. Z uwagi na bardzo krótkie wsporniki (miejscami około 4 do 5 cm od krawędzi wyciętego otworu ) stwierdza się pęknięcia krawędzi pozostałej części płyty monolitycznej.

Zbliżenie nadmierne wyciętych otworów w stropie  
na osadzenie wanien.

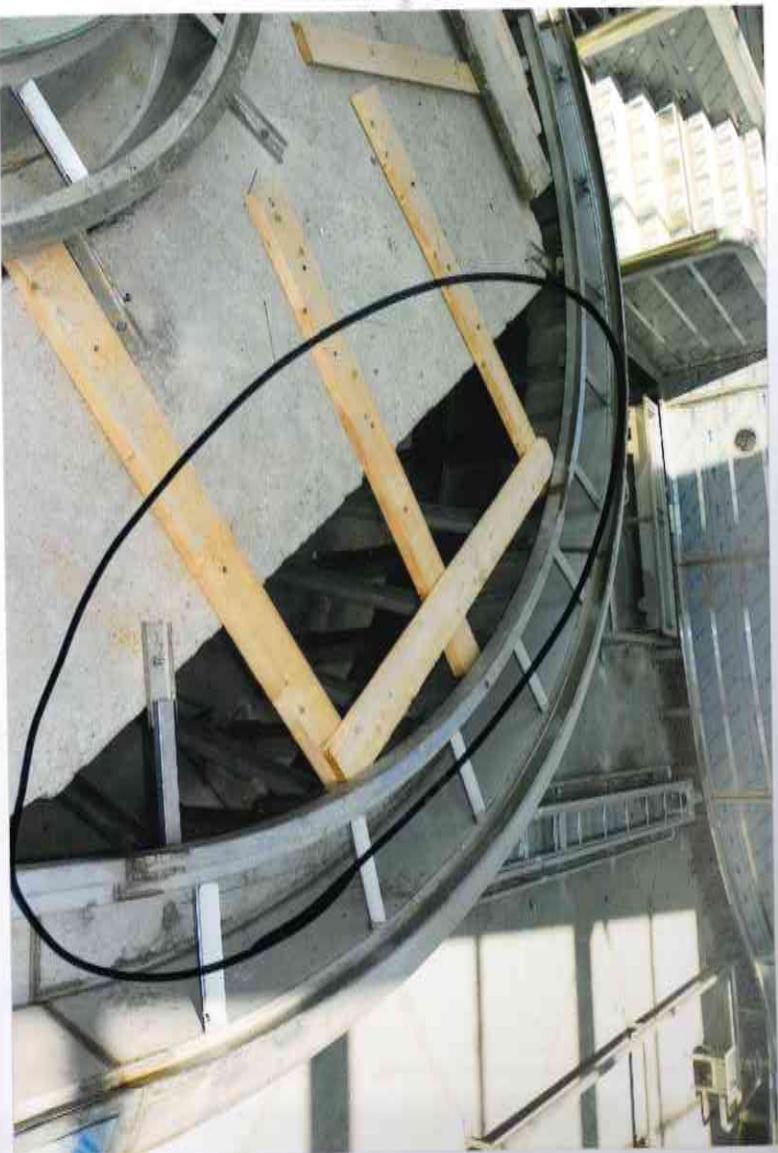
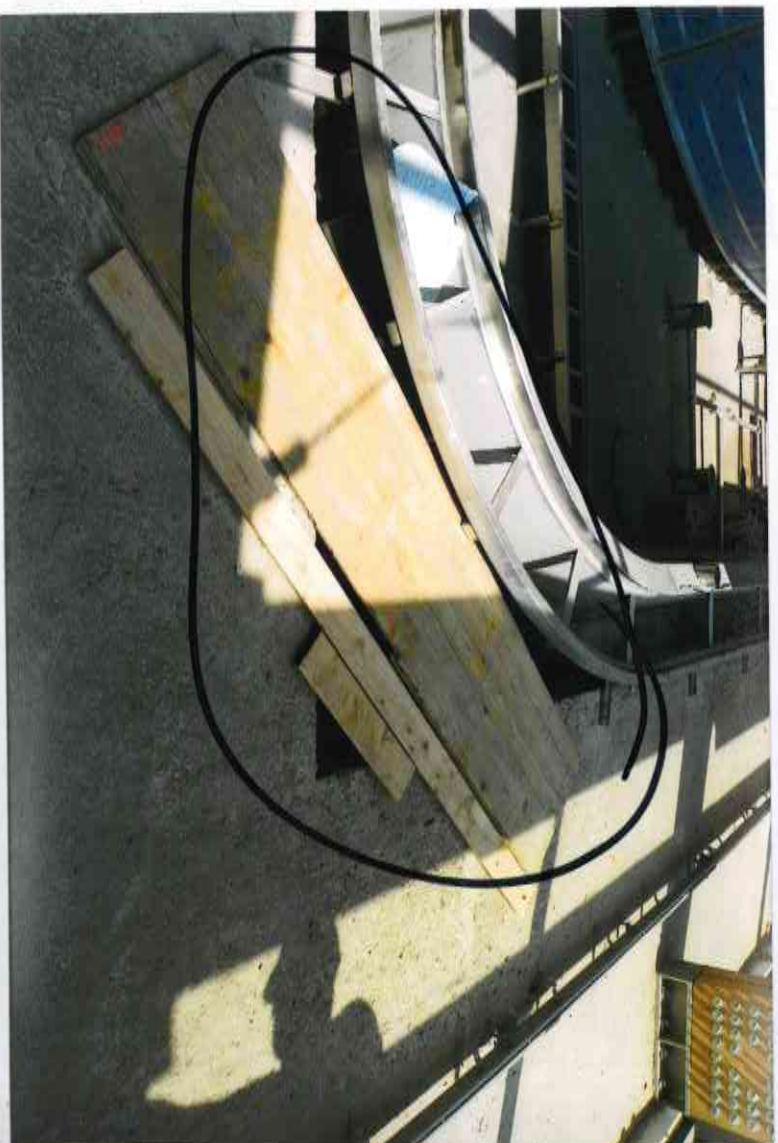
Zbliżenie nadmiernie wyciętych otworów w stropie  
na osadzenie wanien.

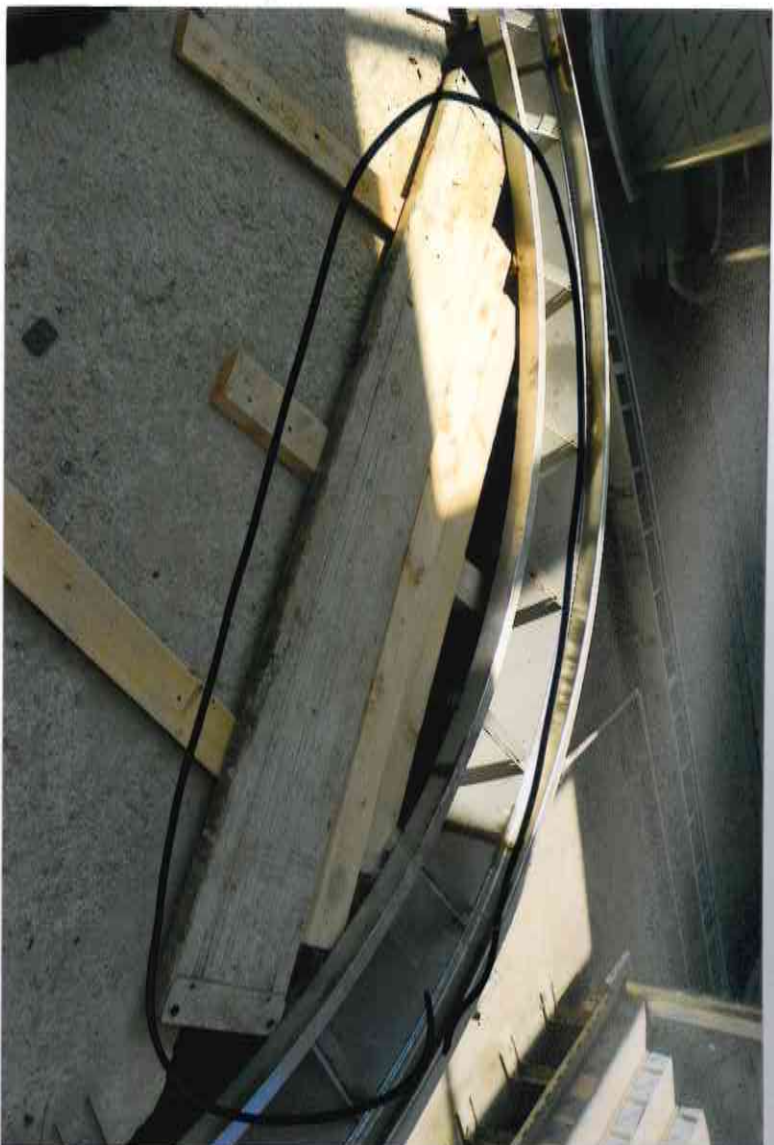
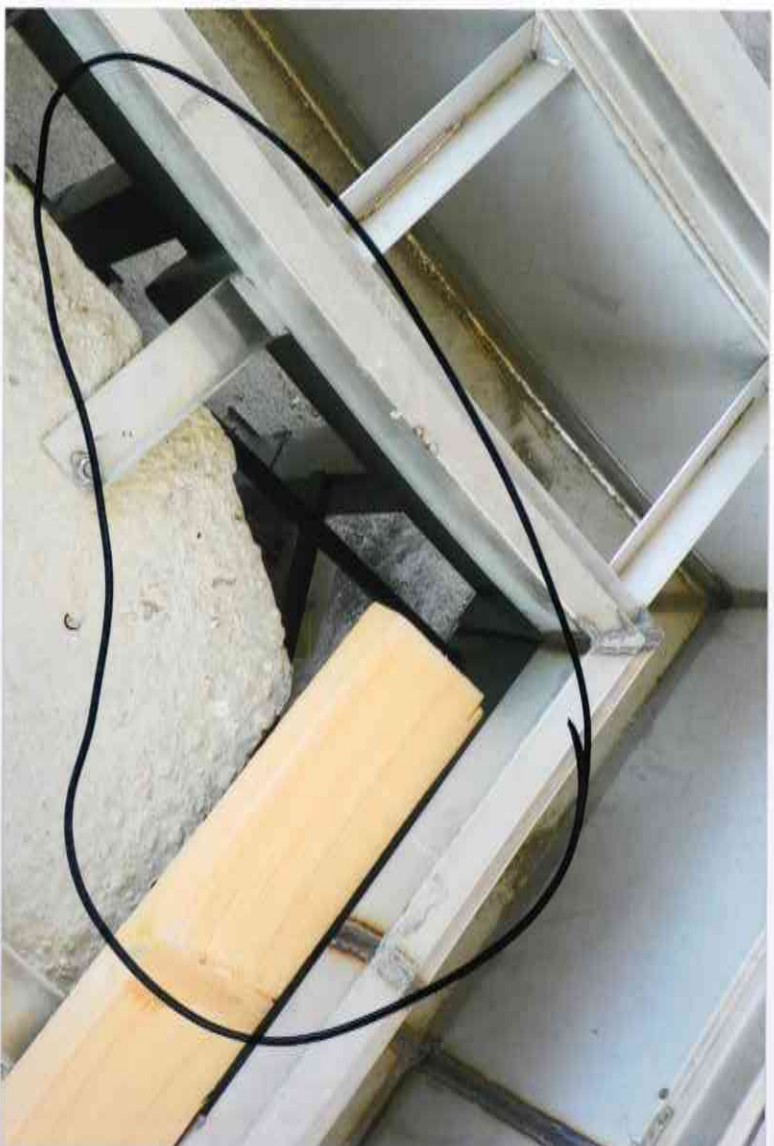
Zbliżenie nadmierne wyciętych otworów w stropie  
na osadzenie wanien.

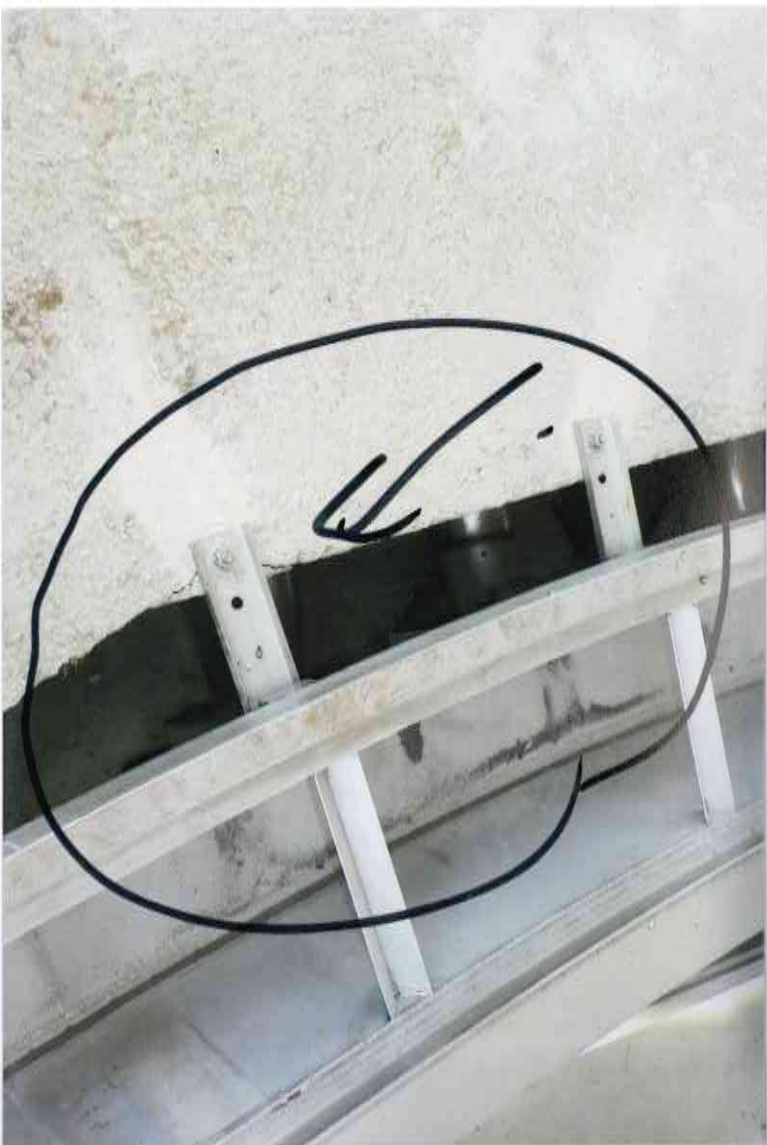
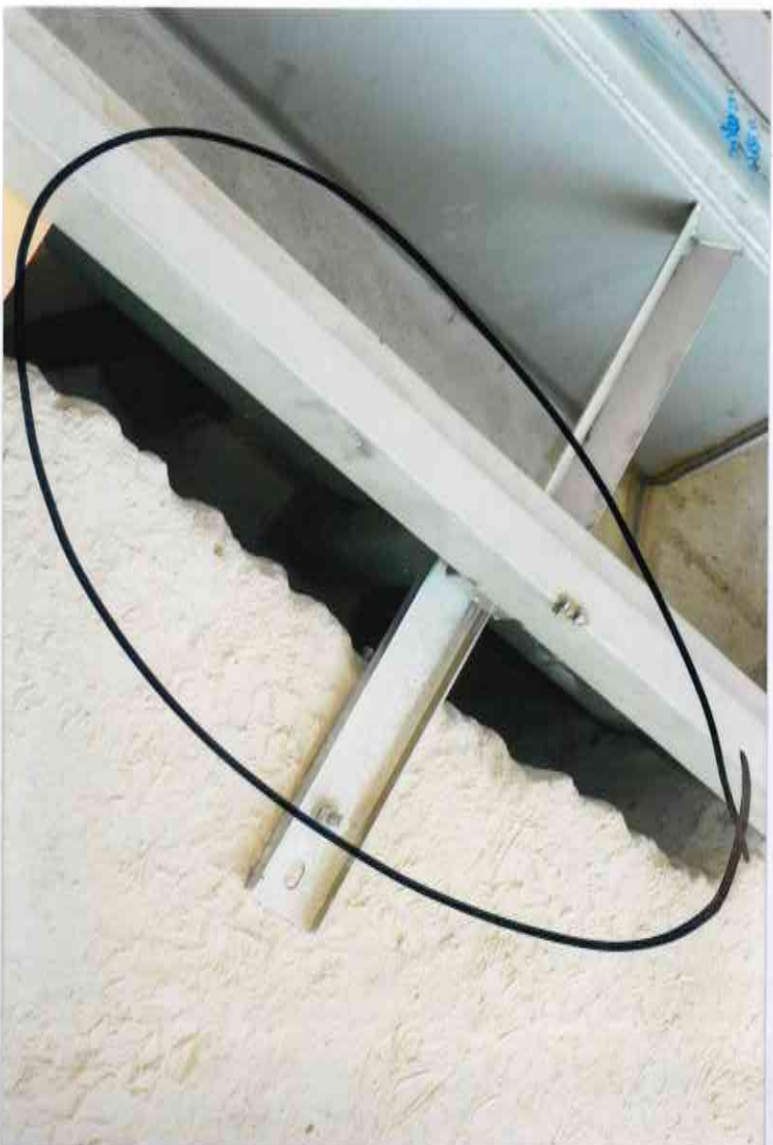
Zbliżenie nadmierne wyciętych otworów w stropie  
na osadzenie wanien.

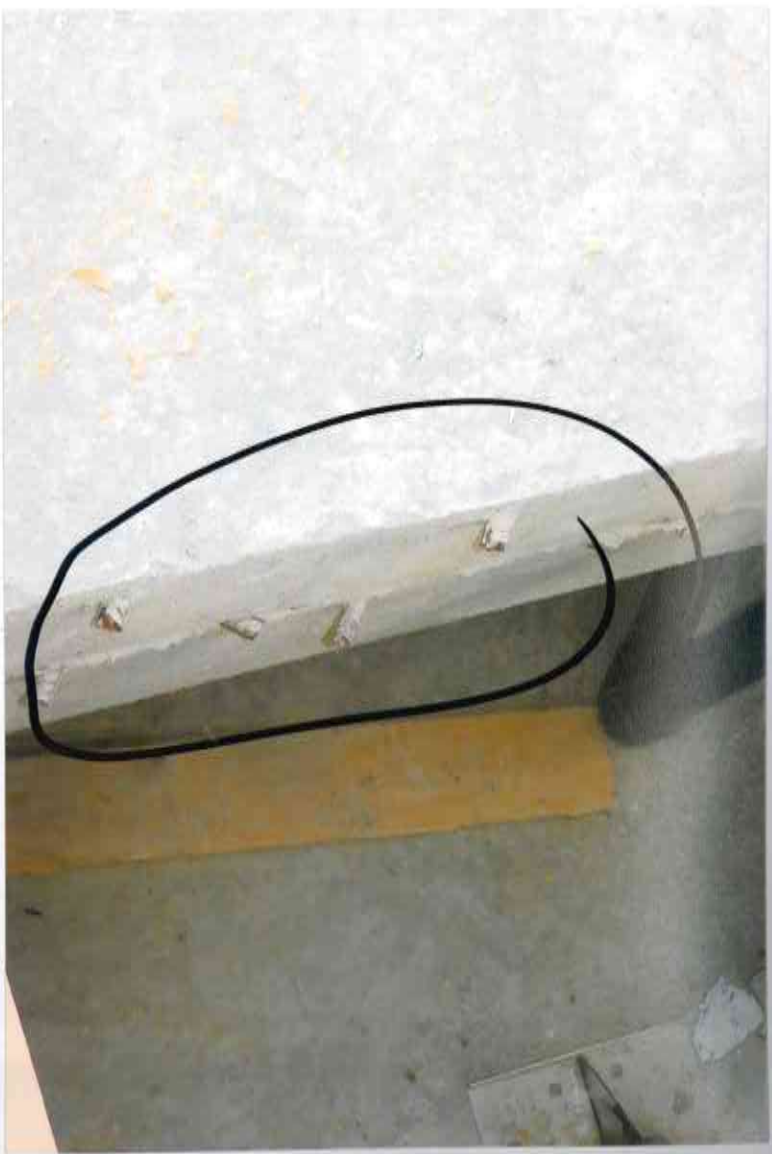
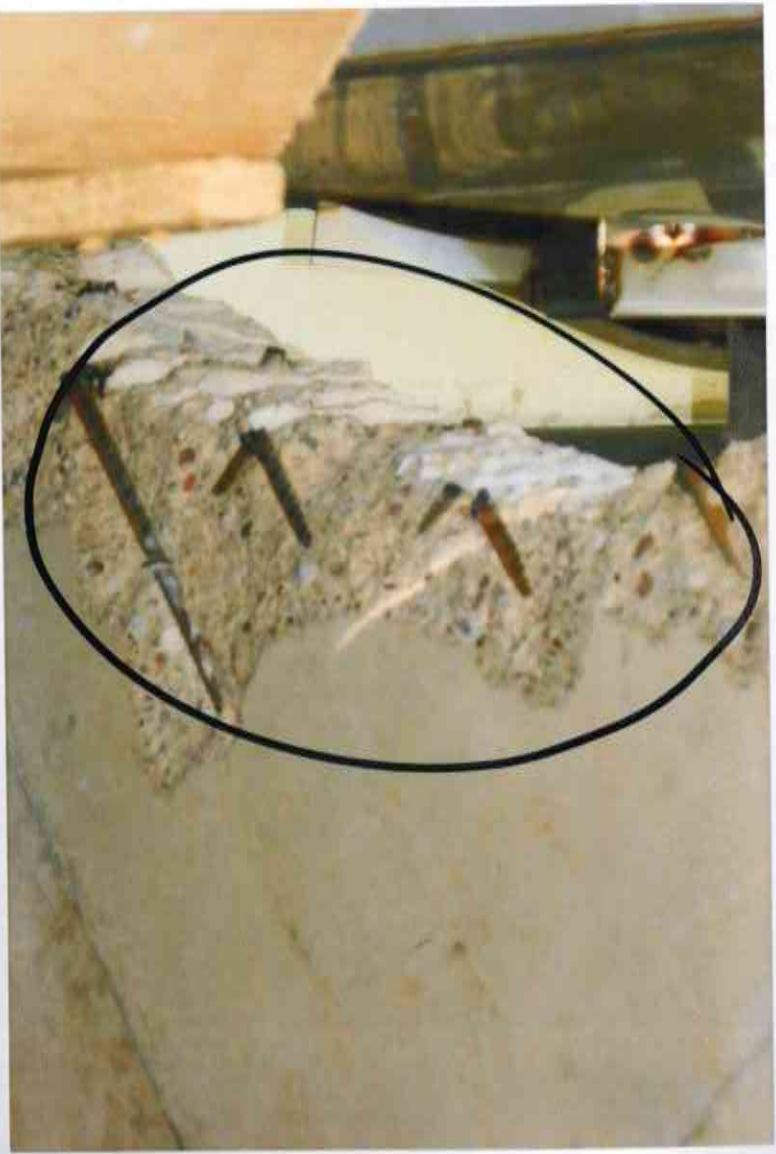
Odcięte zbrojenie stropu bez możliwości połączenia zbrojenia  
dolewek płyty stropowej.

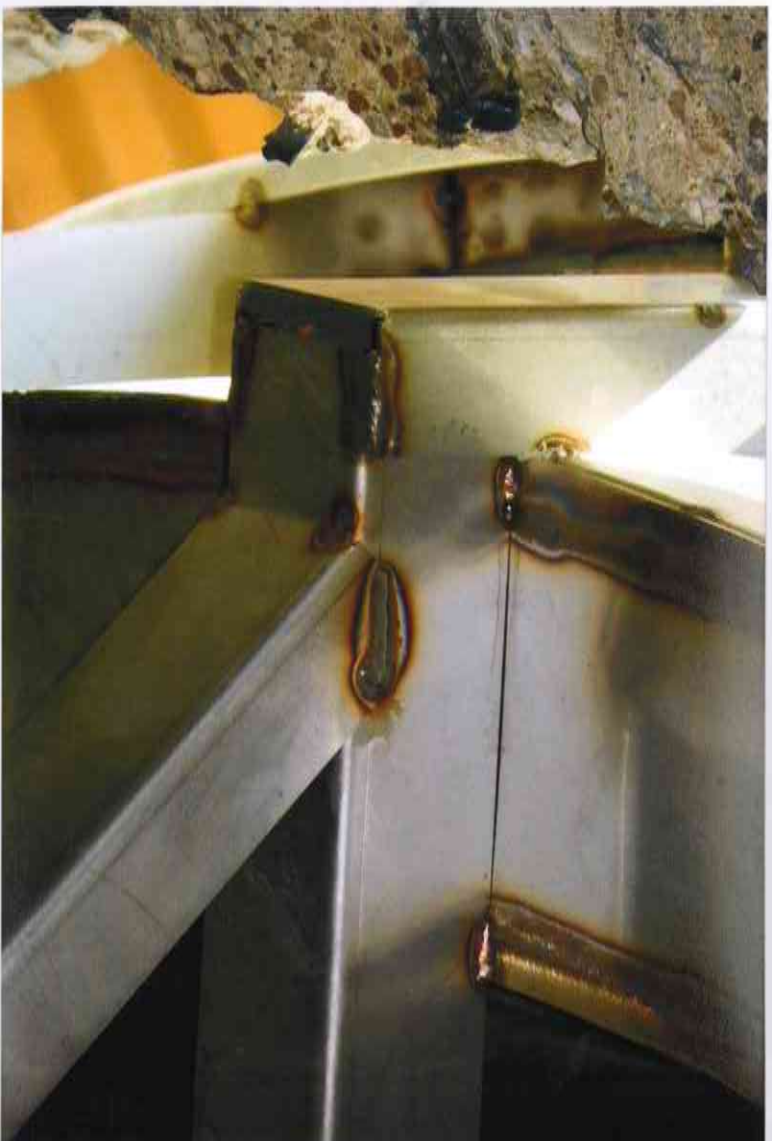
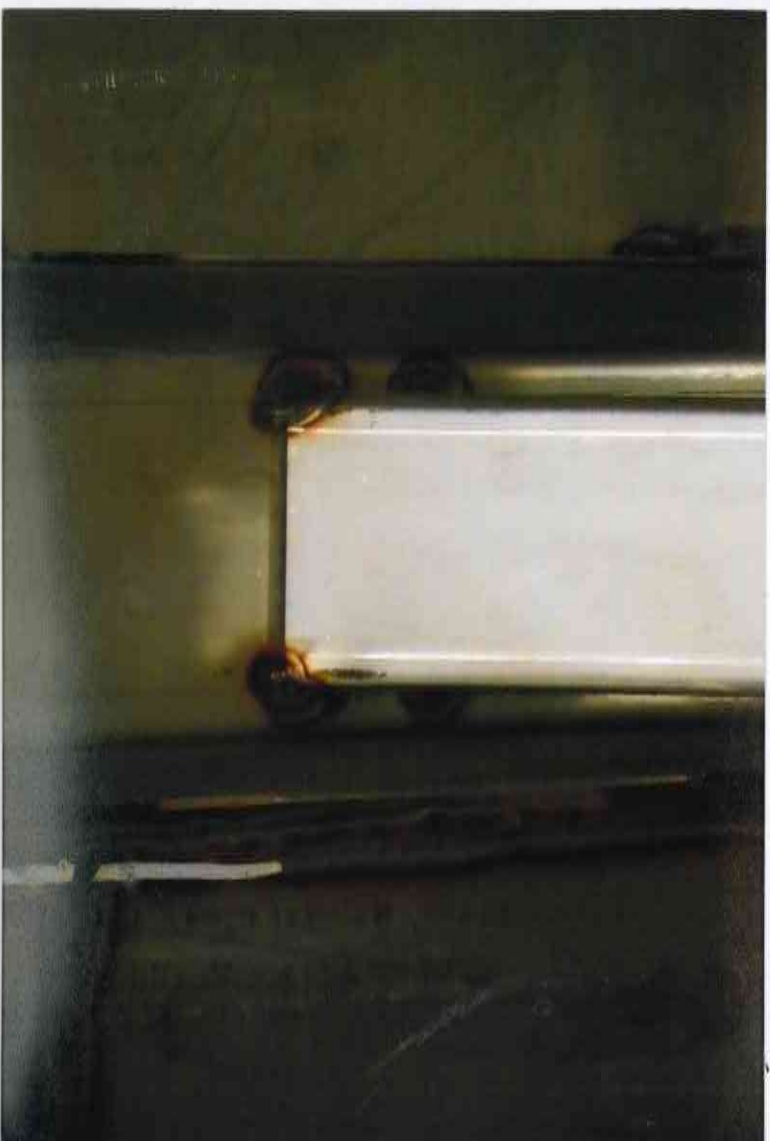
Punktowanie spawy na konstrukcji wsporczej wanien.

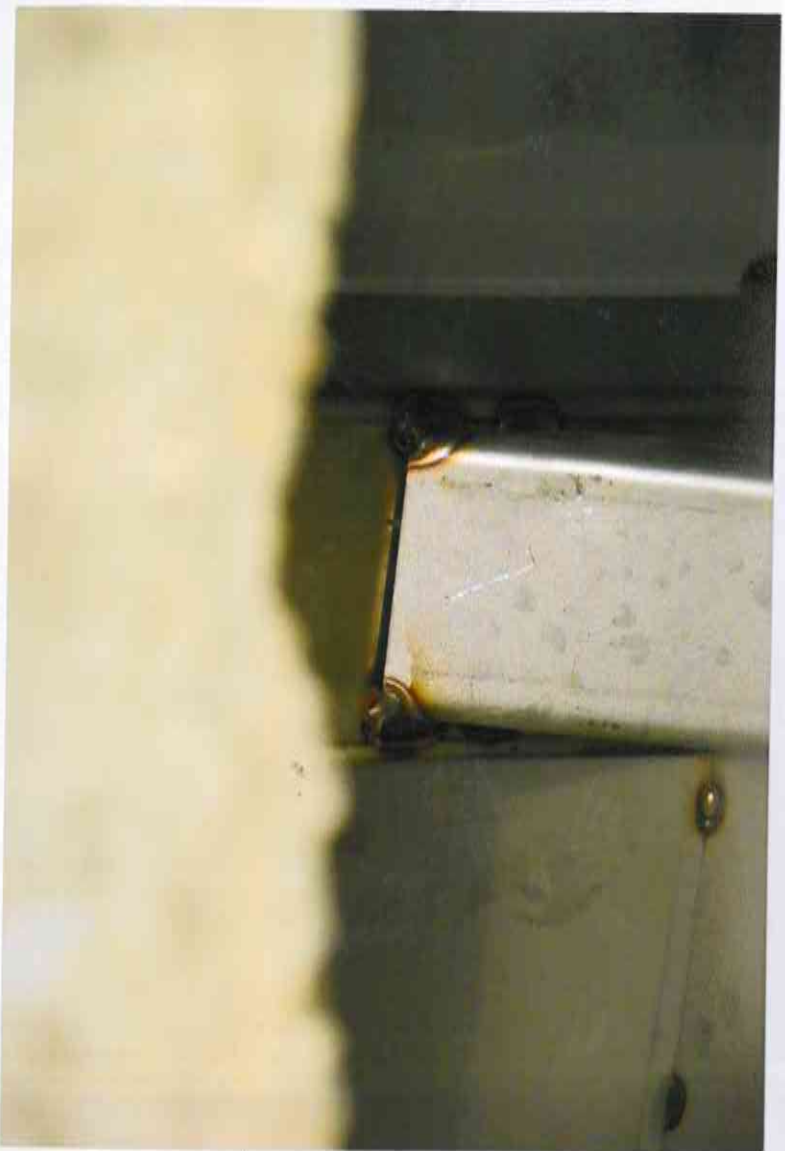
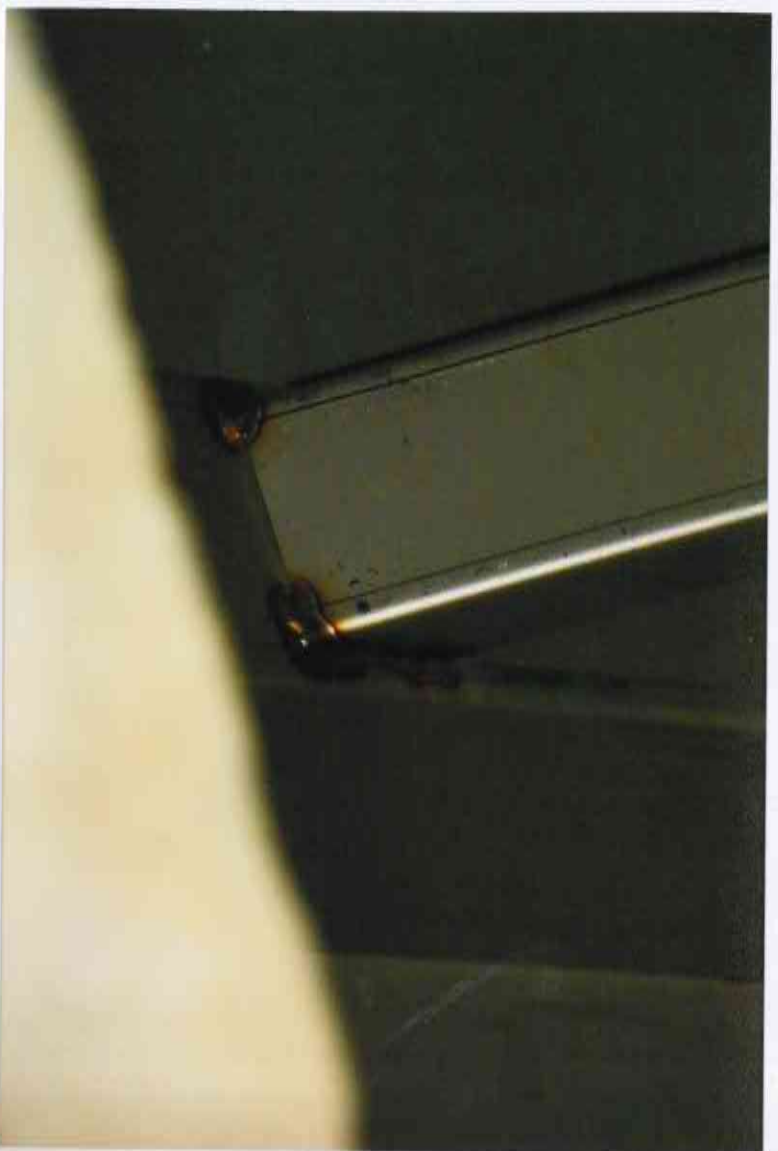
Punktowanie spawy na konstrukcji wsporczej wanien.

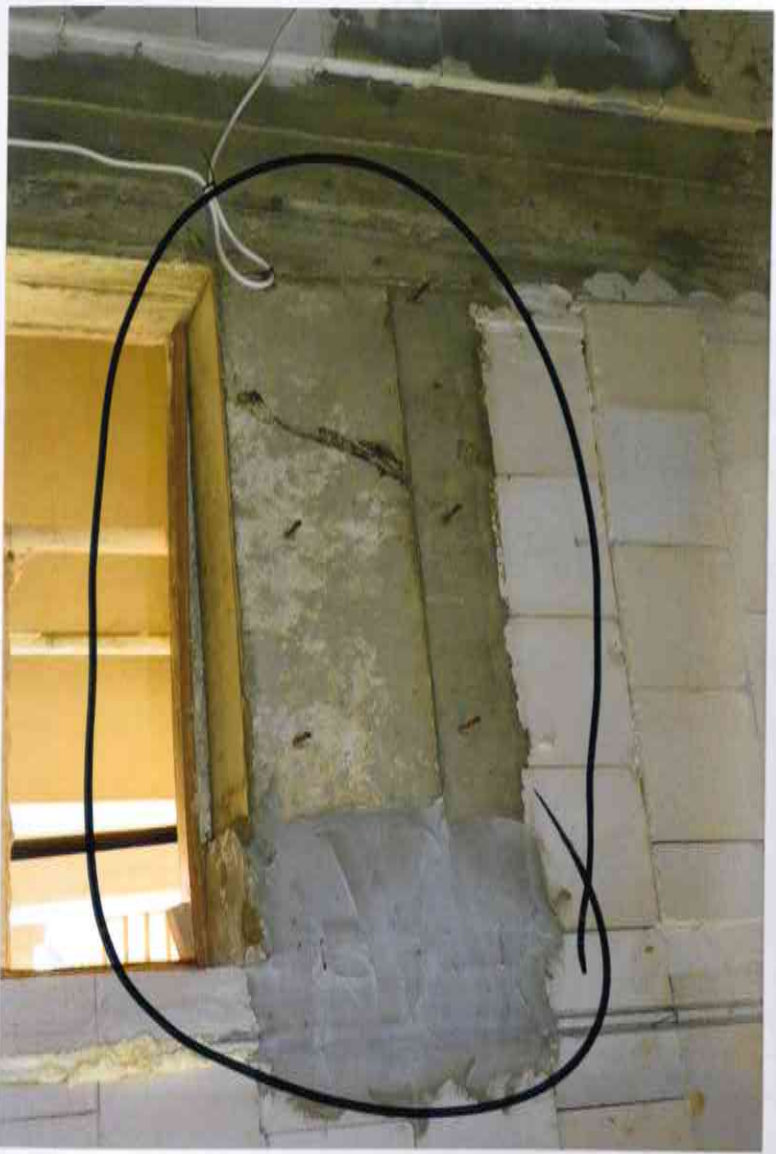
Zbliżenie wadliwego wykonawstwa elementów żelbetowych na parterze budynku.

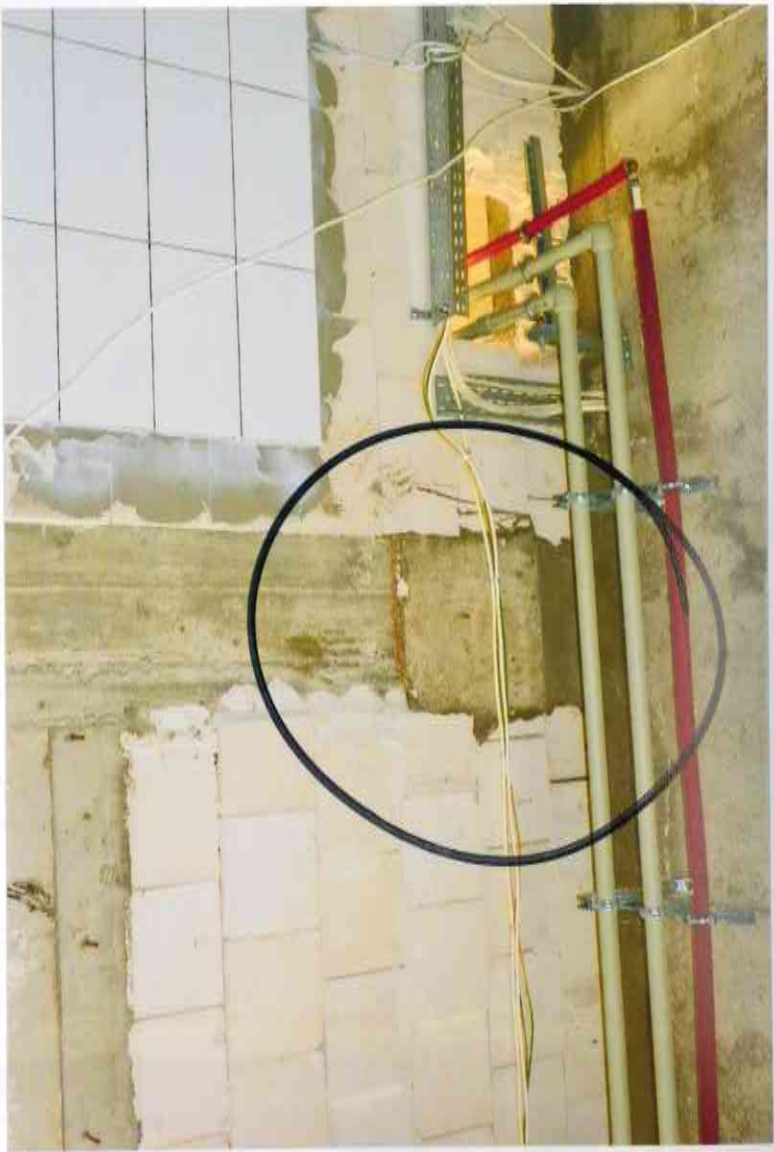
Zbliżenie wadliwego wykonawstwa elementów żelbetowych na parterze budynku.

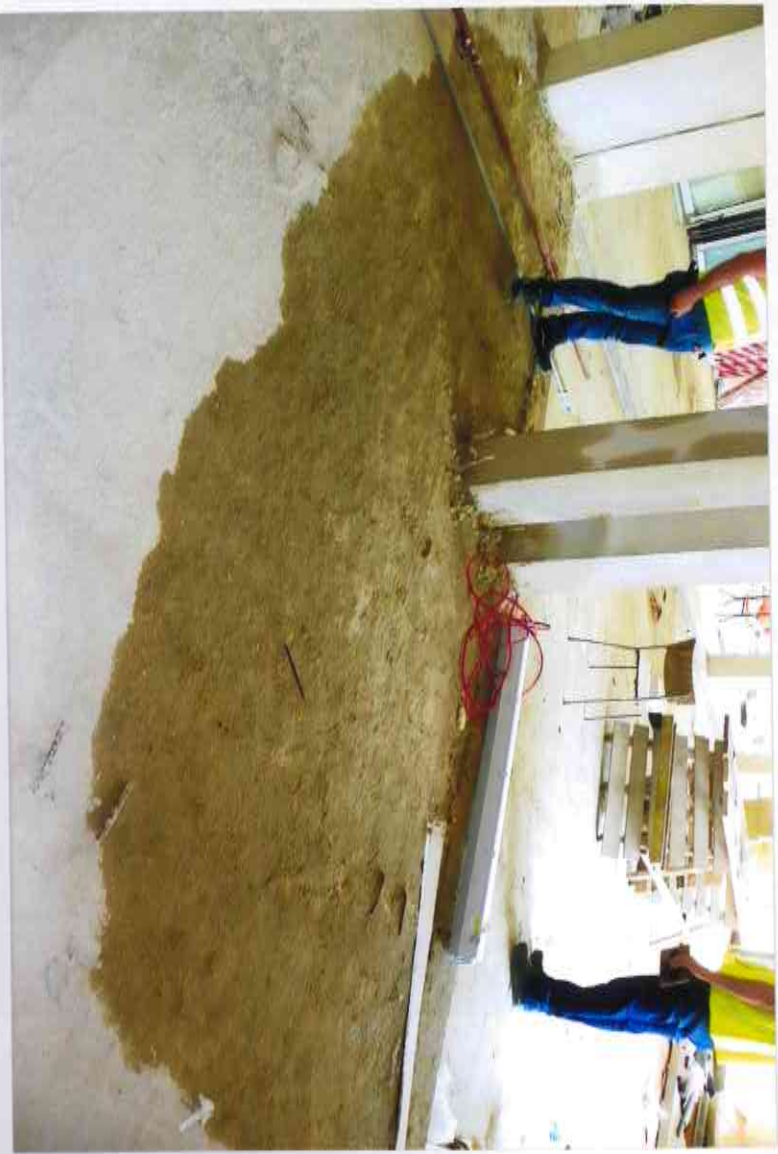
Wykonany z wyjątkowo niechlujnym przygotowaniem deskowania. Skutkiem tego wżery, ubytki i nieszczelności widoczne na dolnych częściach wylanego stropu.

Skutki nieszczelności stropu nad parterem.

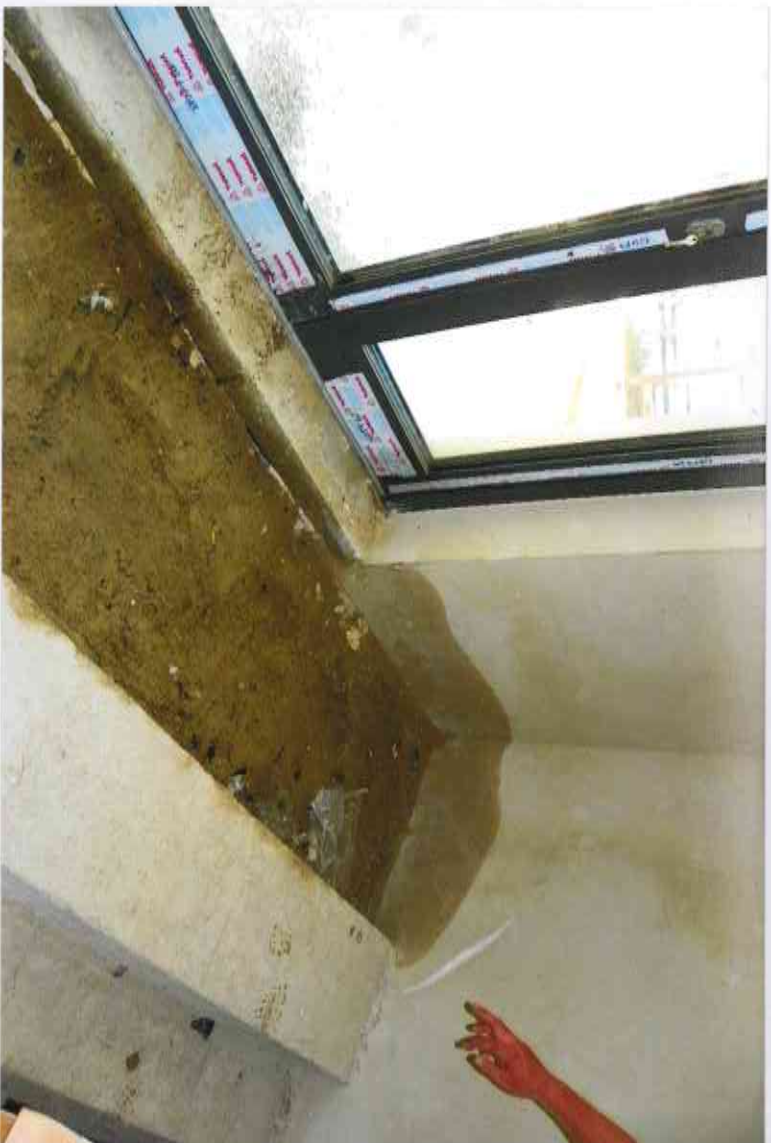
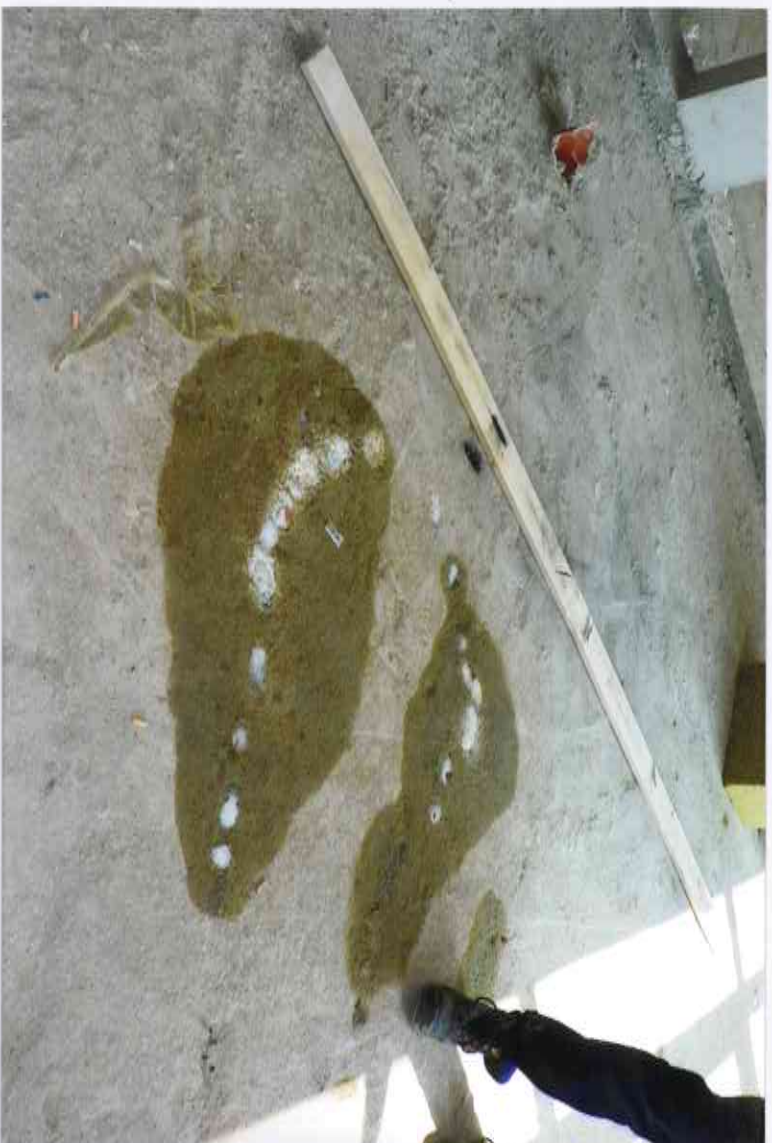
Skutki nieuszczelnności stropu nad parterem.

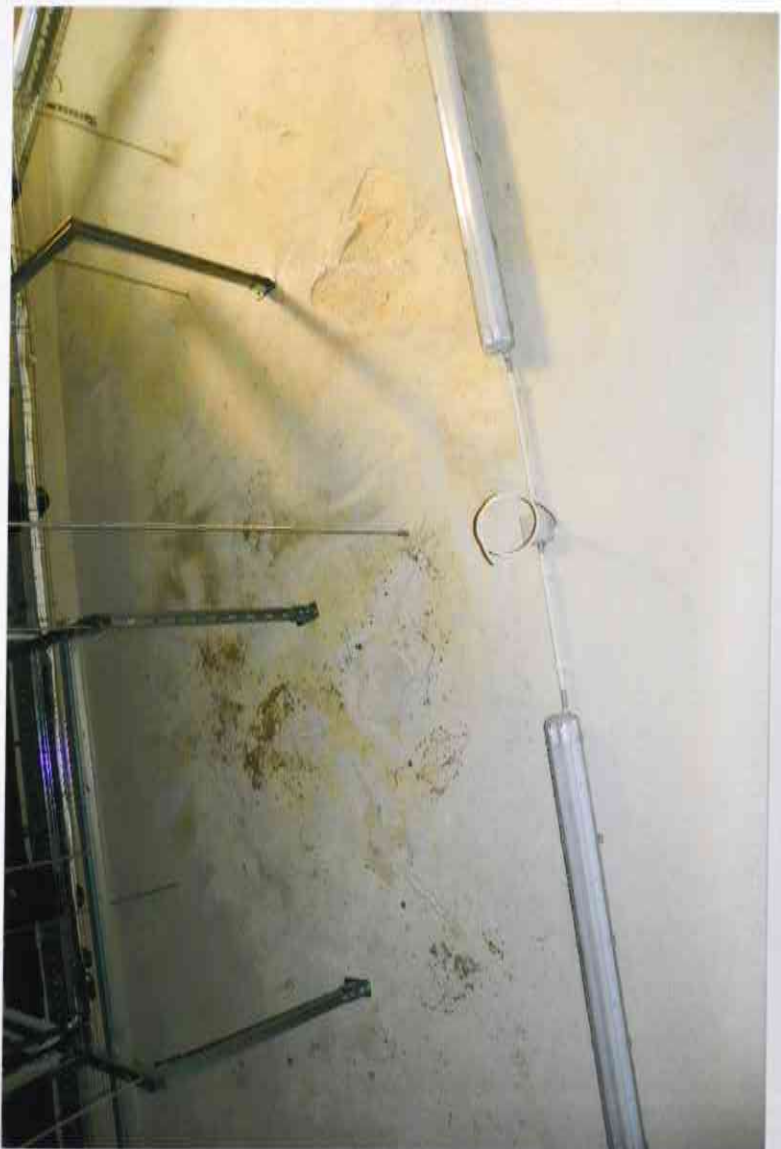
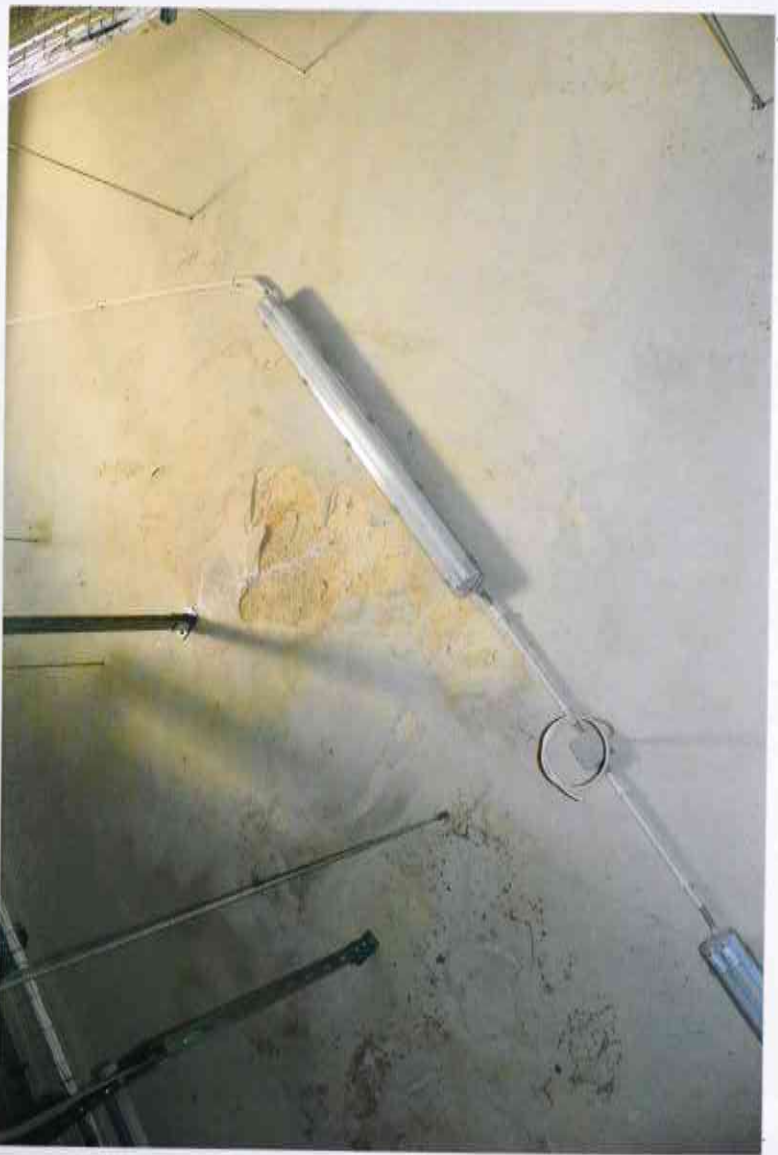
Skutki nieuszczelnności stropu nad parterem.

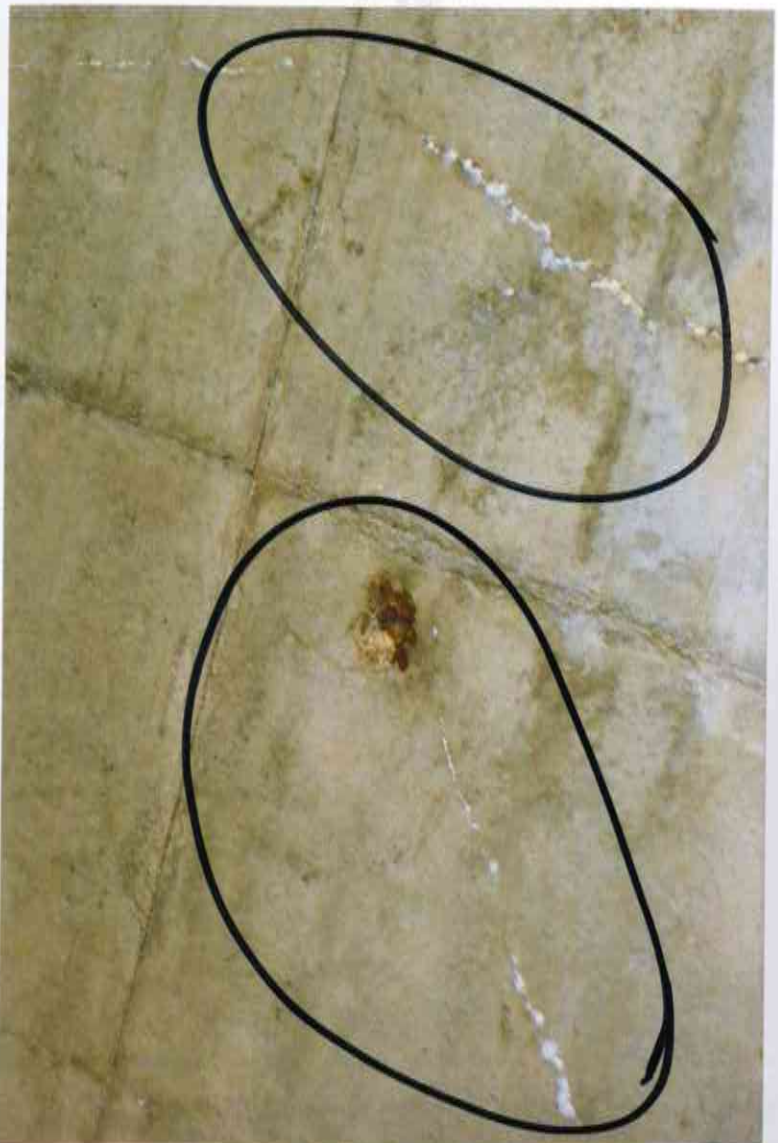
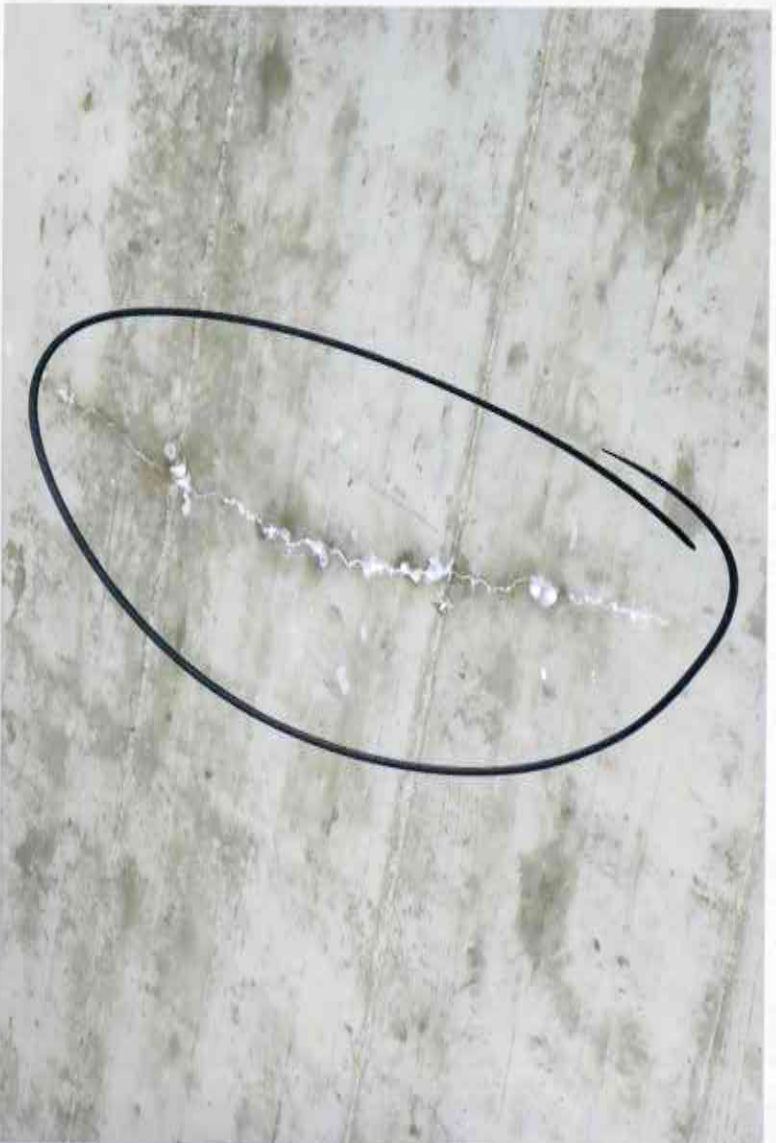
Skutki nieuszczelnności stropu nad parterem.

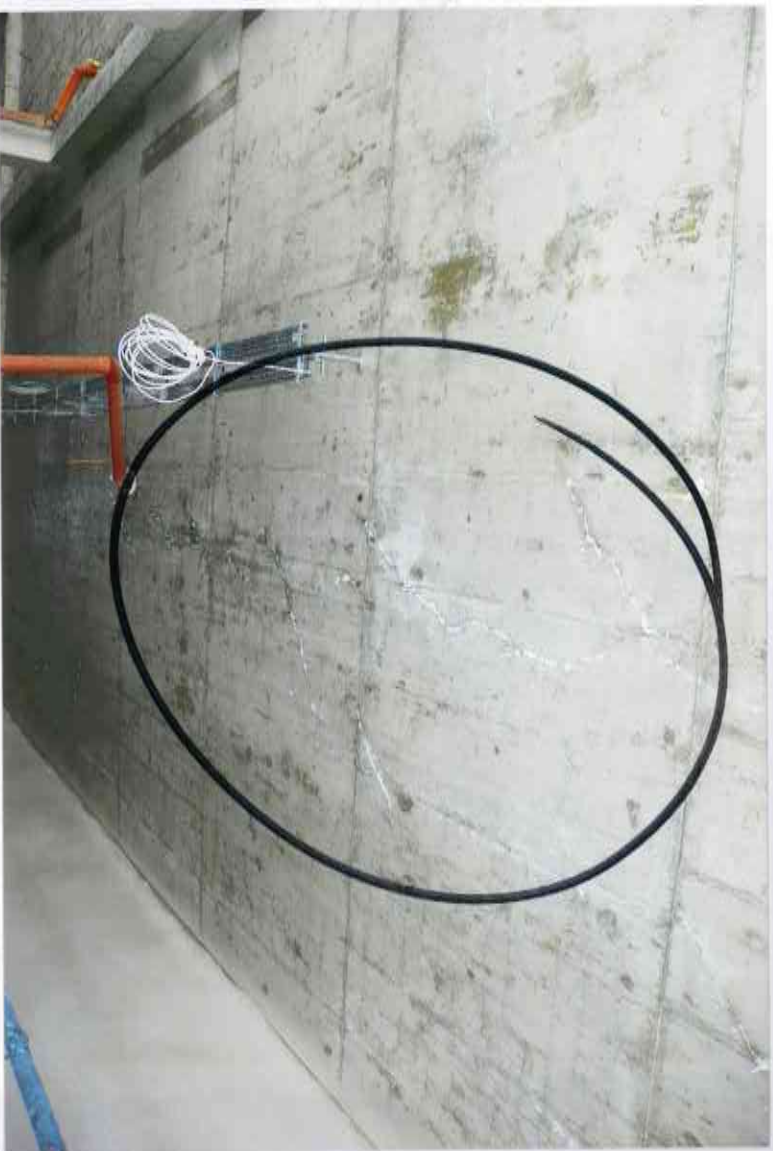
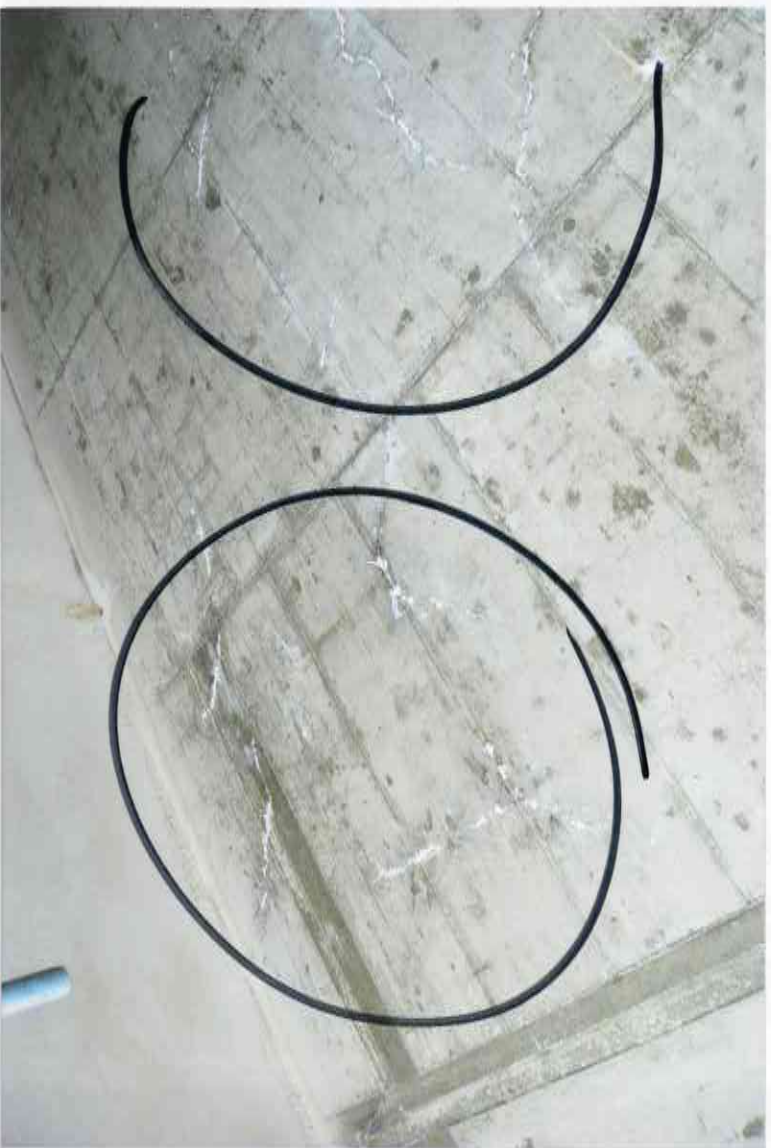
Skutki nieszczelności stropu nad parterem.
