**Opinia techniczna**

dotycząca oceny zakresu robót wykonanych na budowie

**Zakładu Przyrodoleczniczego w Gołdapi**

Olsztyn, lipiec 2021 r.

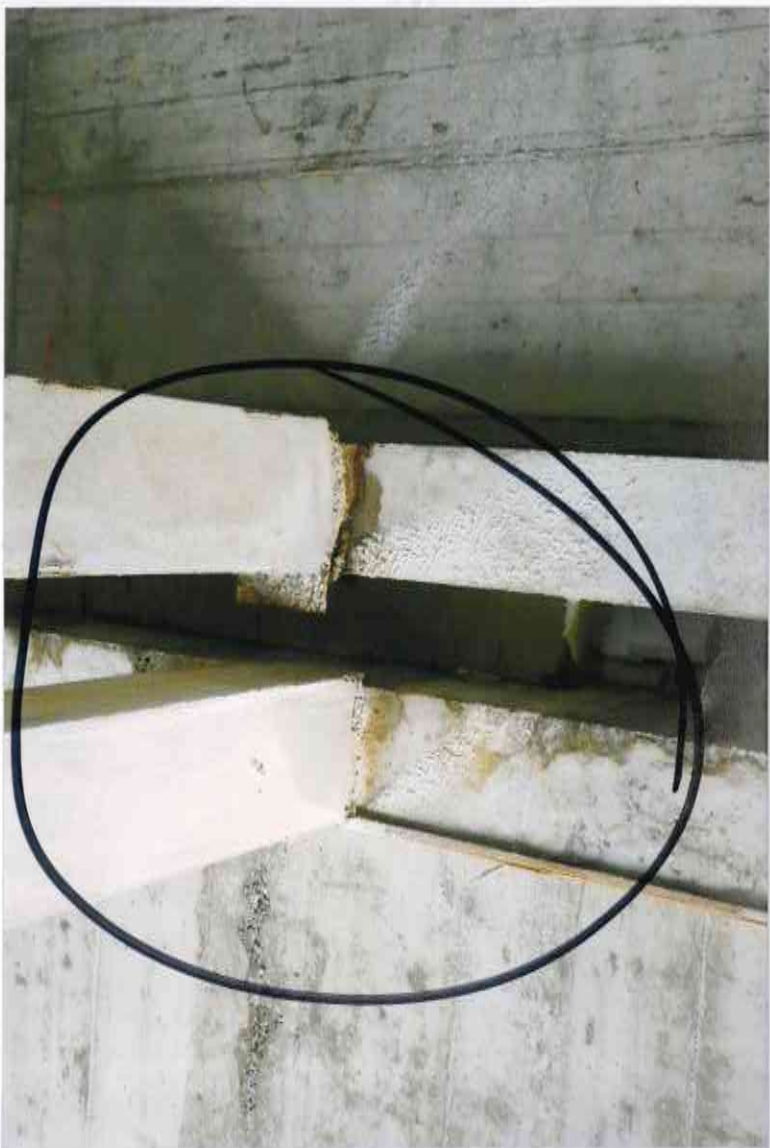
Wykonany z wyjątkowo niechlujnym przygotowaniem deskowania. Skutkiem tego wżery, ubytki i nieszczelności widoczne na dolnych częściach wylanego stropu.

Skutki nieuszczelności stropu nad parterem.

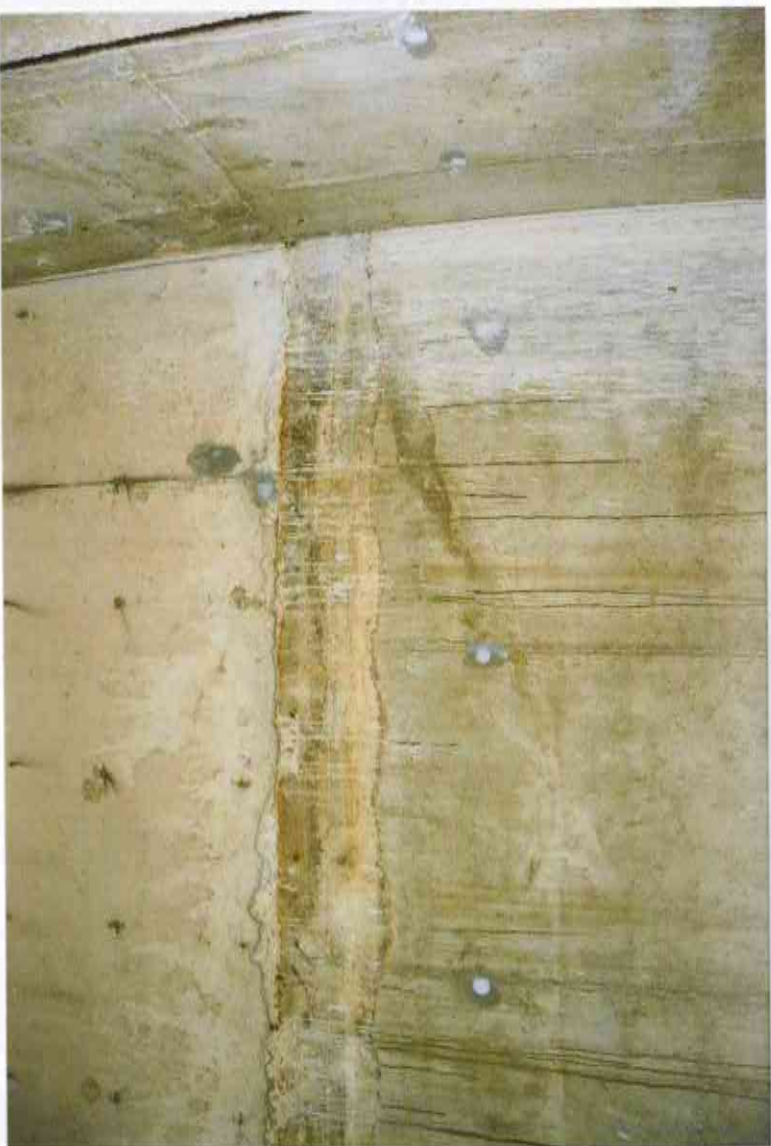
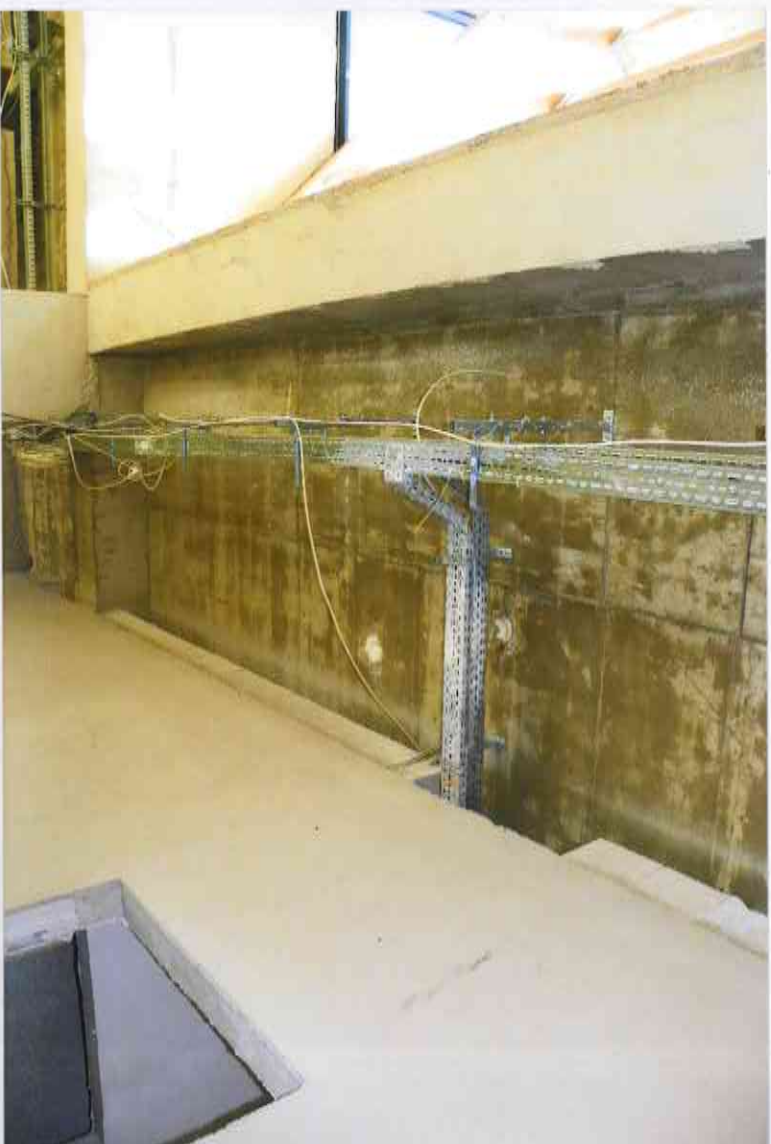
Zbliżenie niskiej jakości deskowania pod strop żelbetowy.

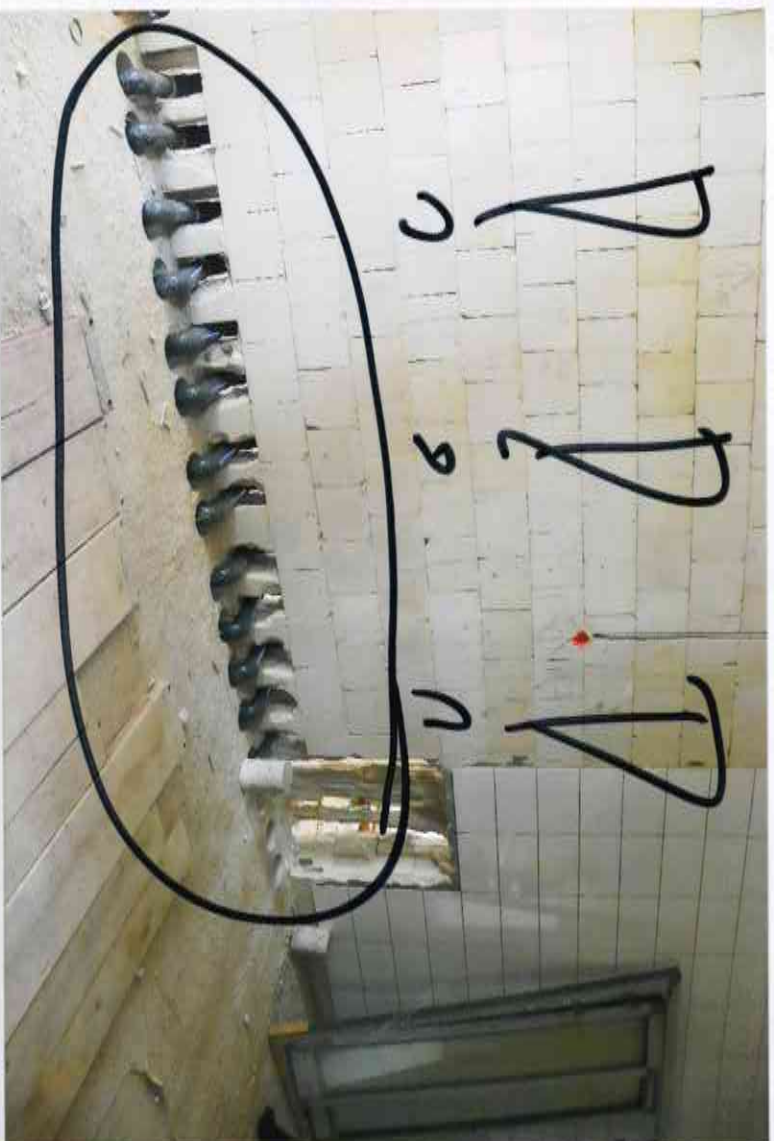
Ściana działowa niedopuszczalnie osłabiona otworami pod instalacje sanitarne.

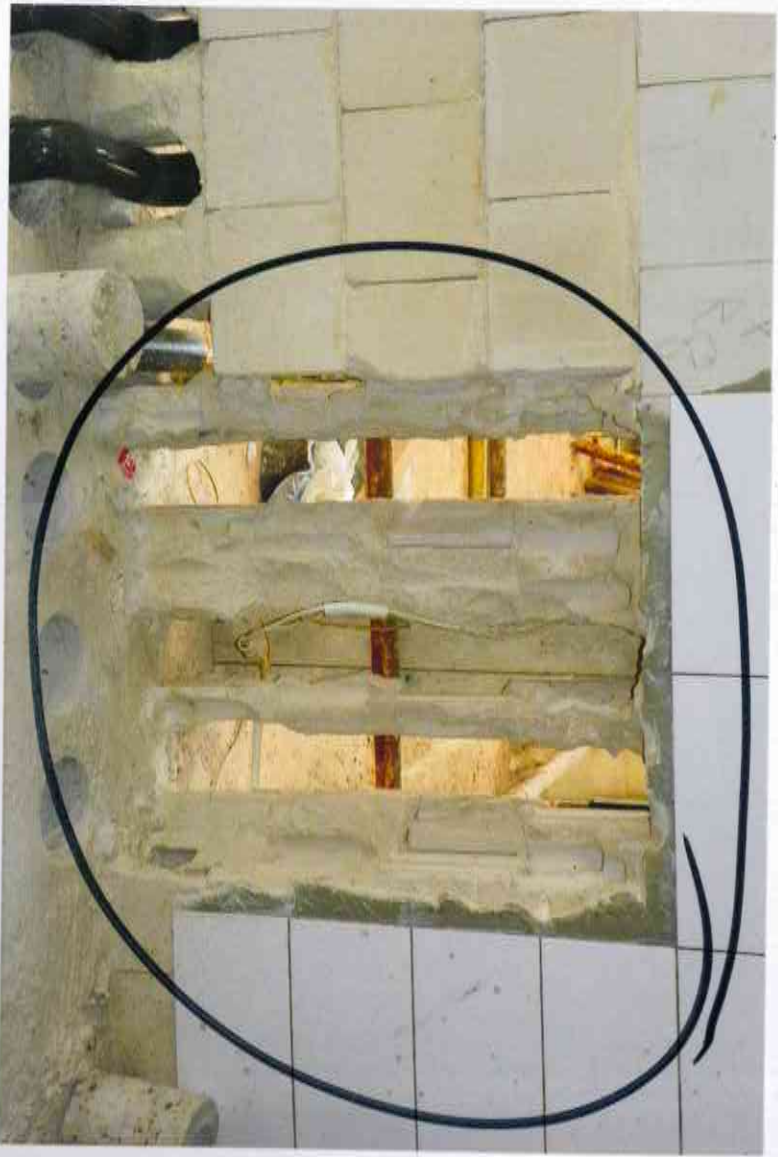
Ściana działowa niedopuszczalnie osłabiona otworami  
pod instalacje sanitarne..

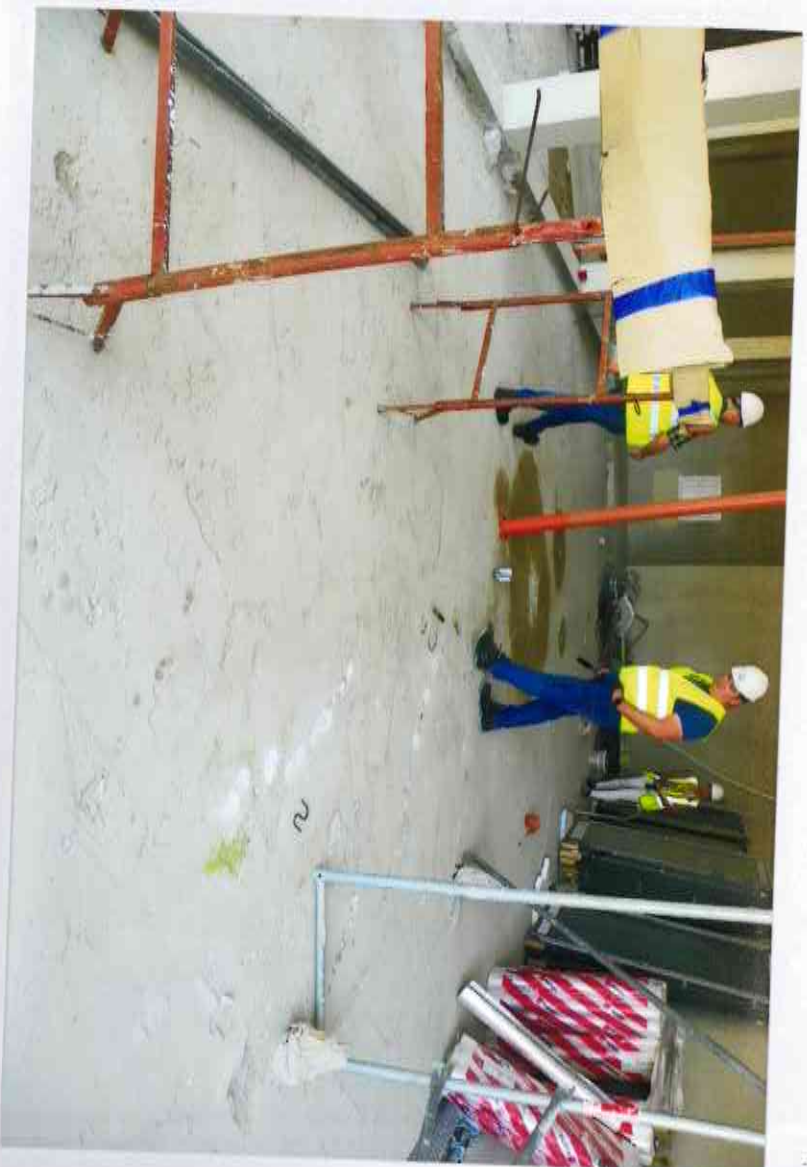
Widok na pomieszczenia na parterze budynku.

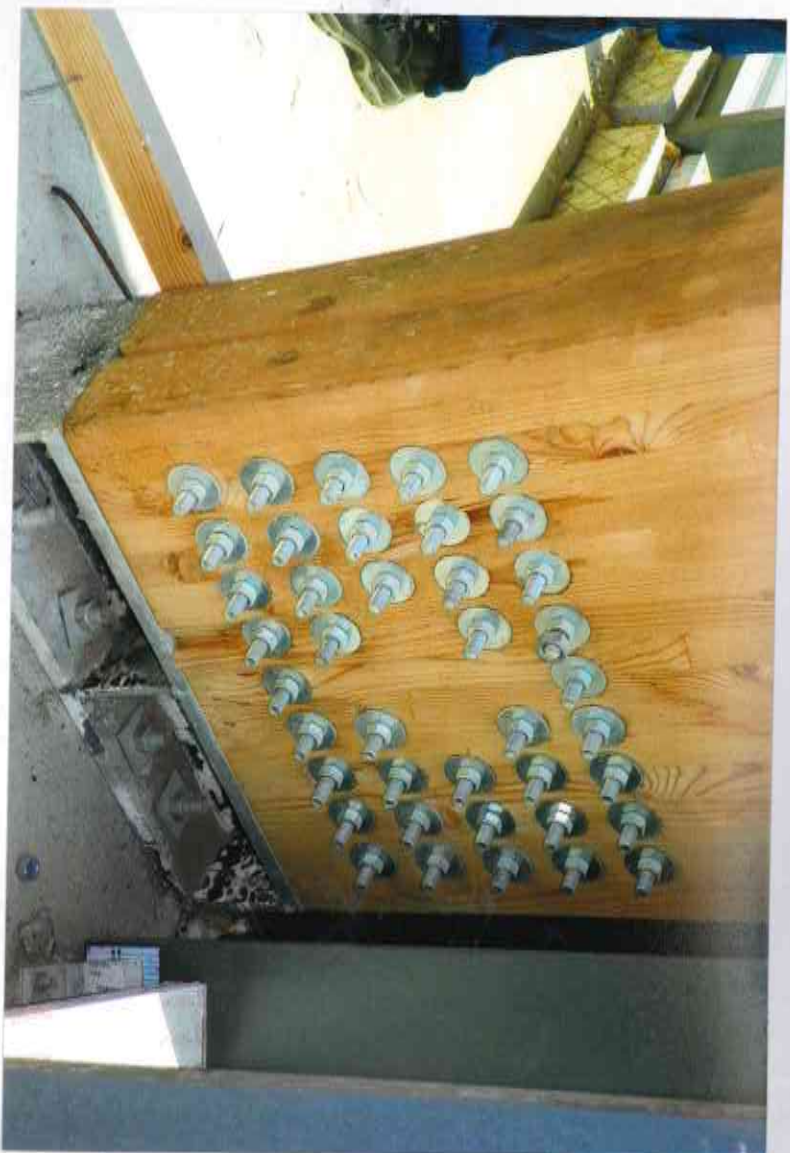
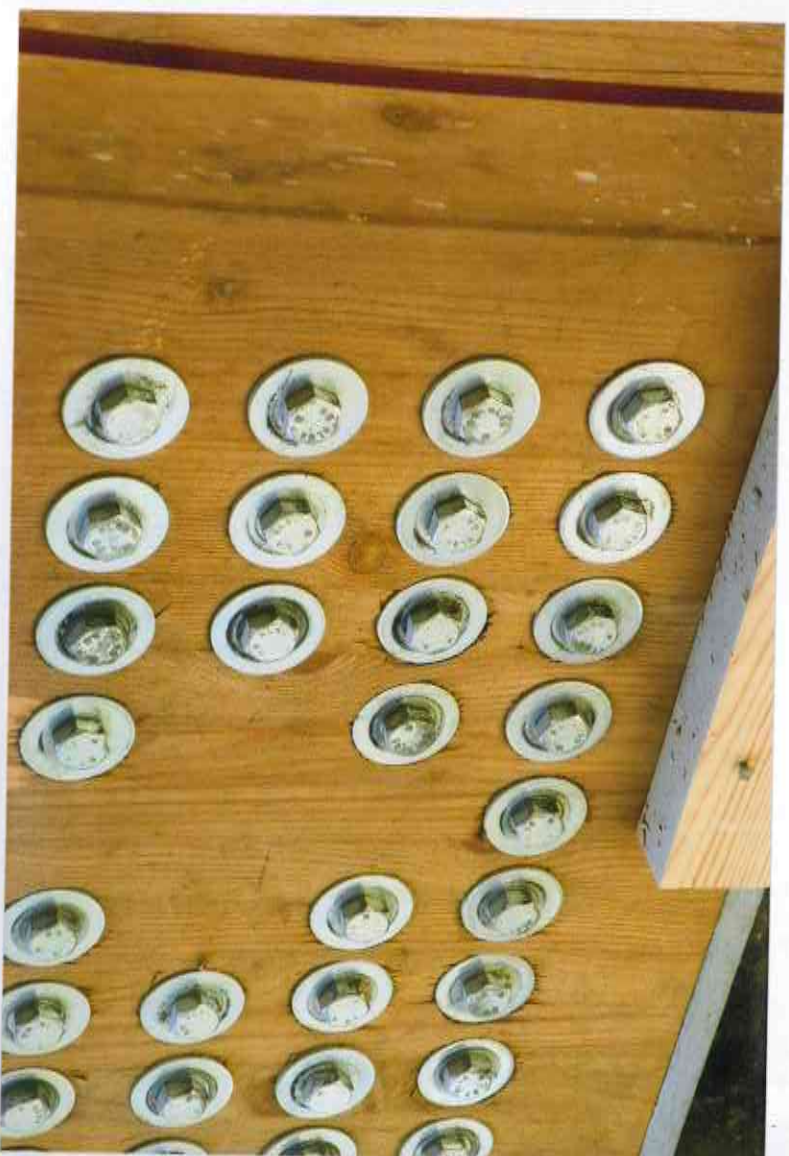
Zbliżenie mocowań dźwigarów drewnianych do konstrukcji  
wsporczej.

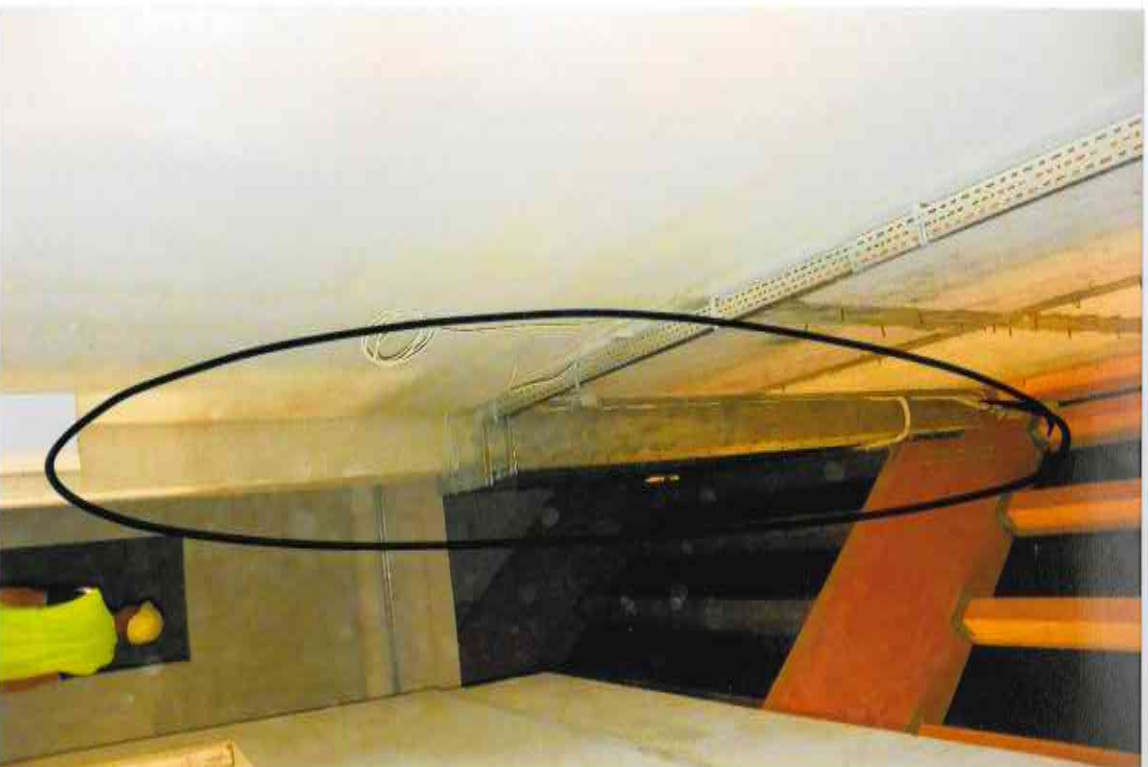
Zbliżenie osadzenia słupów drewnianych na poddaszu.

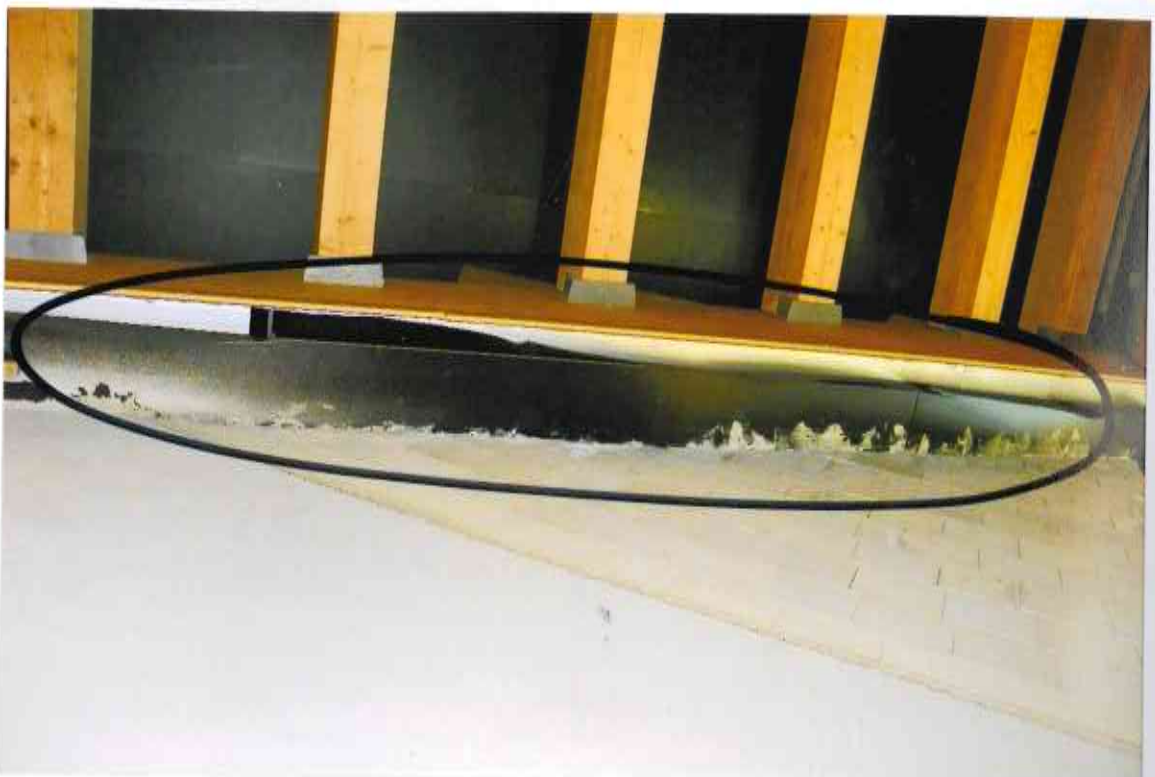
Zbliżenie osadzenia słupów drewnianych na poddaszu.

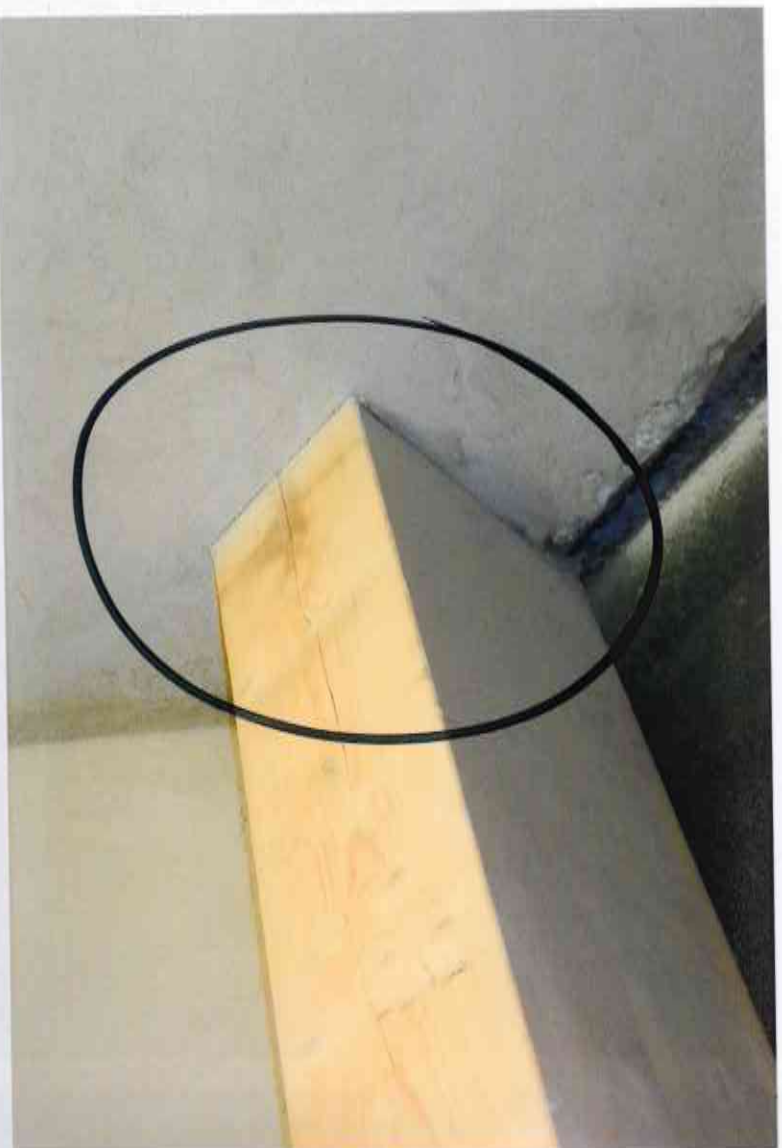
Brak warstwy izolacyjnej z papy.

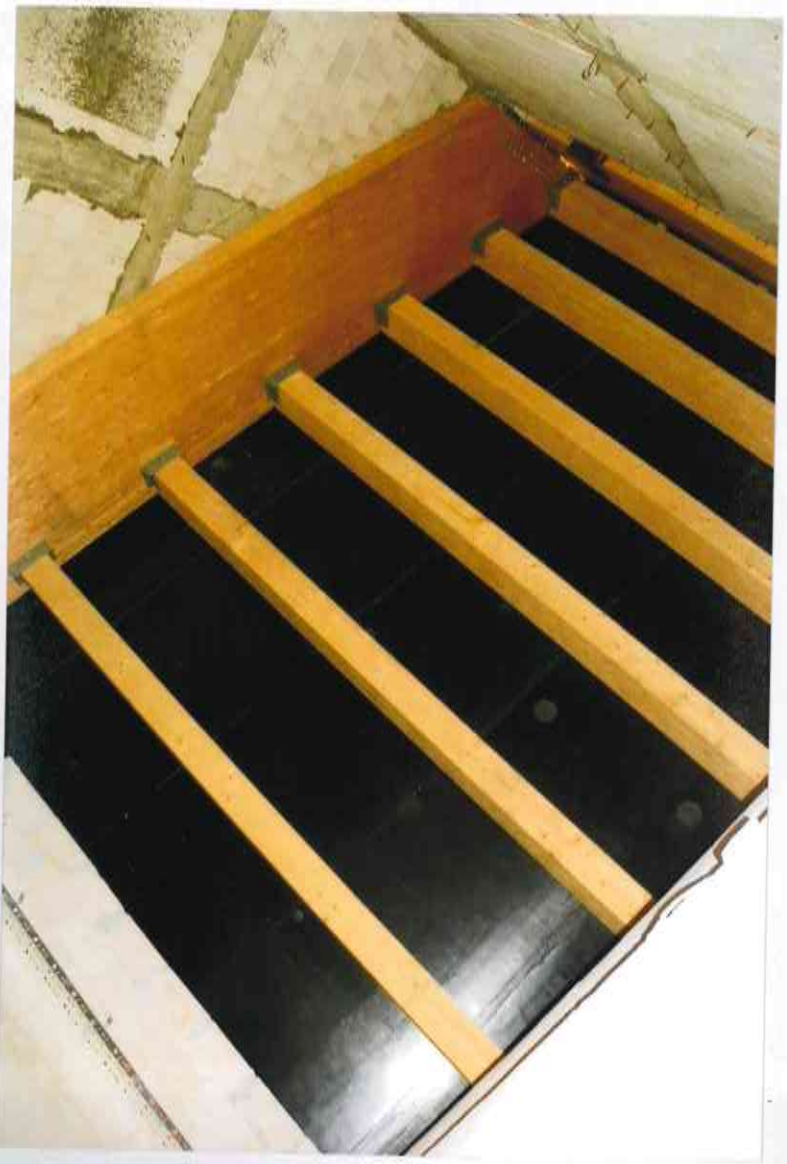
Zbliżenie zamiennego rozwiązania izolacji termicznej dachu.

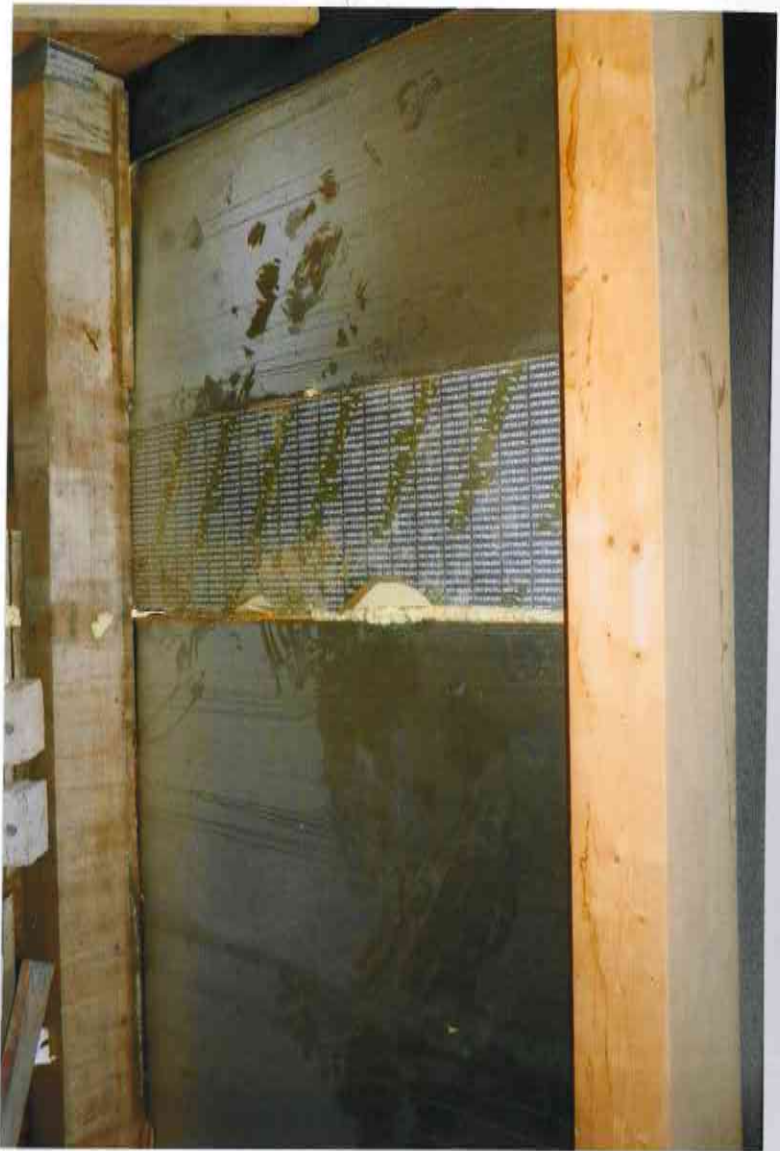
Zbliżenie zamiennego rozwiązania izolacji termicznej dachu.

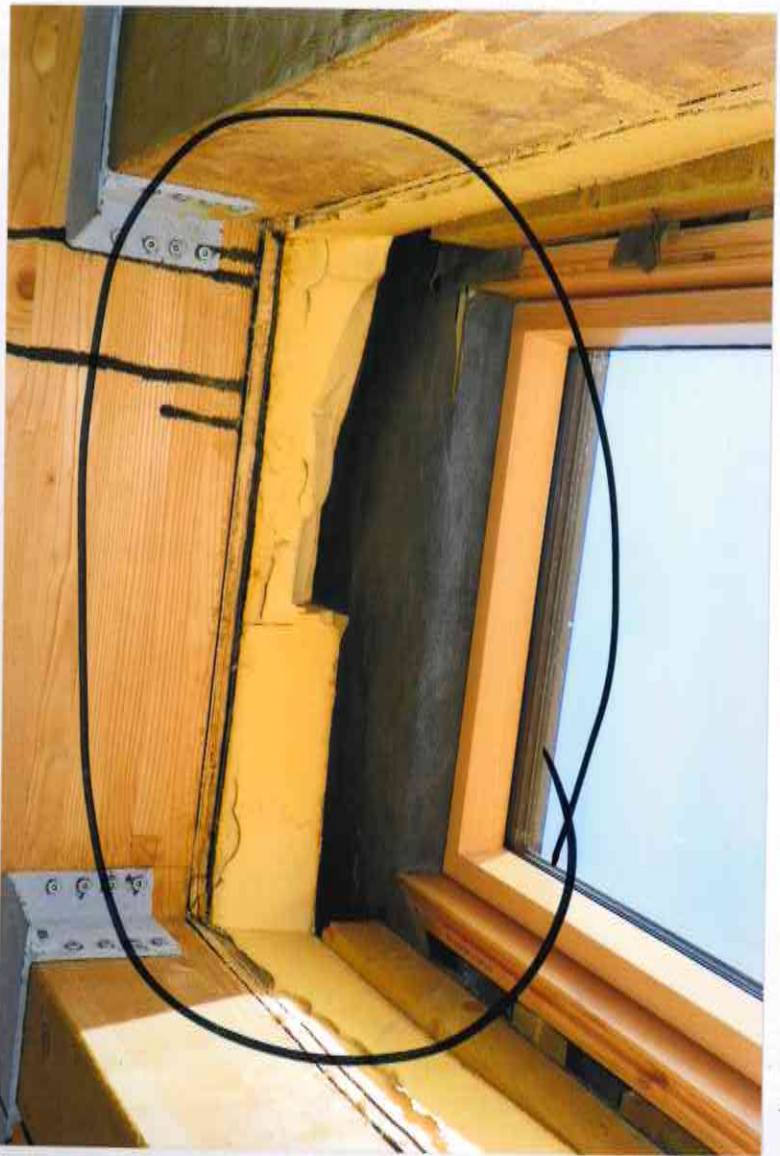
Niedokładności w osadzeniu okien połaciowych.

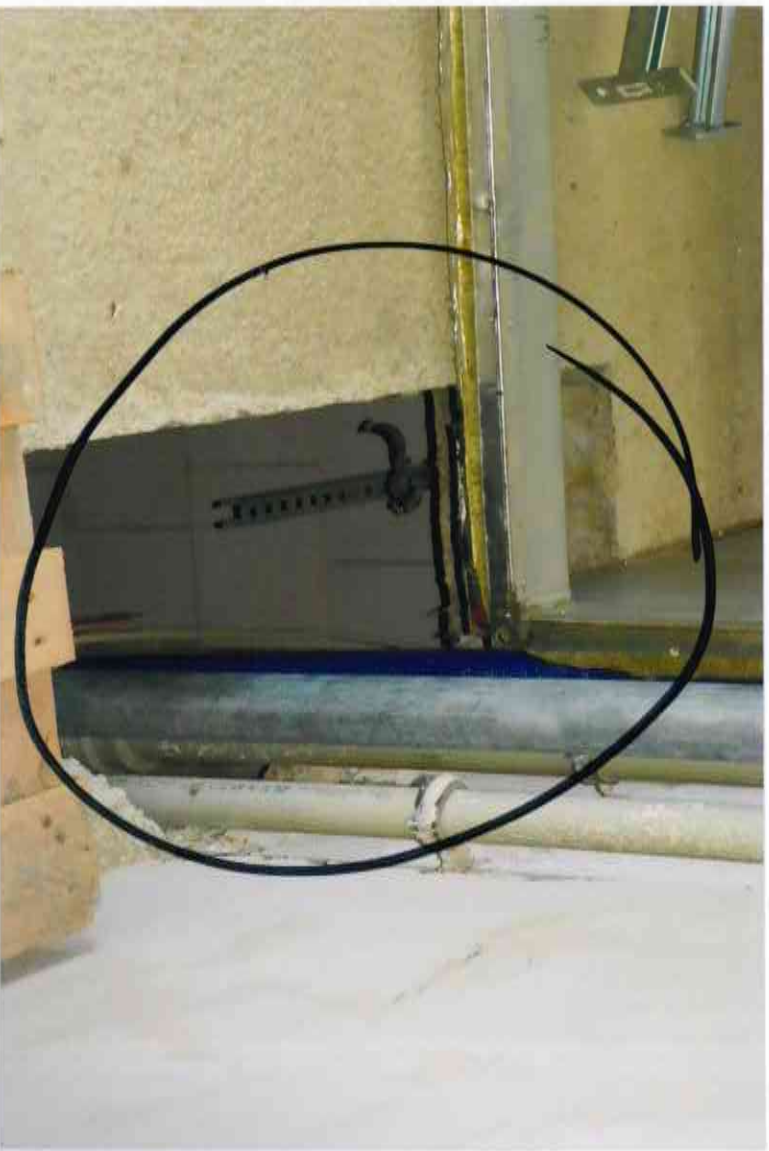
Na skutek nadmierne wyciętych (wykutyh) otworów w stropie pod przyszłe osadzenie wanien stwierdza się długie linie pęknięć stropu.

Nadmiernie wycięty otwór w stropie nad parterem.

11. nadmiernie wycięte (wykute) otworów w stropie pod przyszłe osadzenie wanien; długie linie pęknięć stropu.

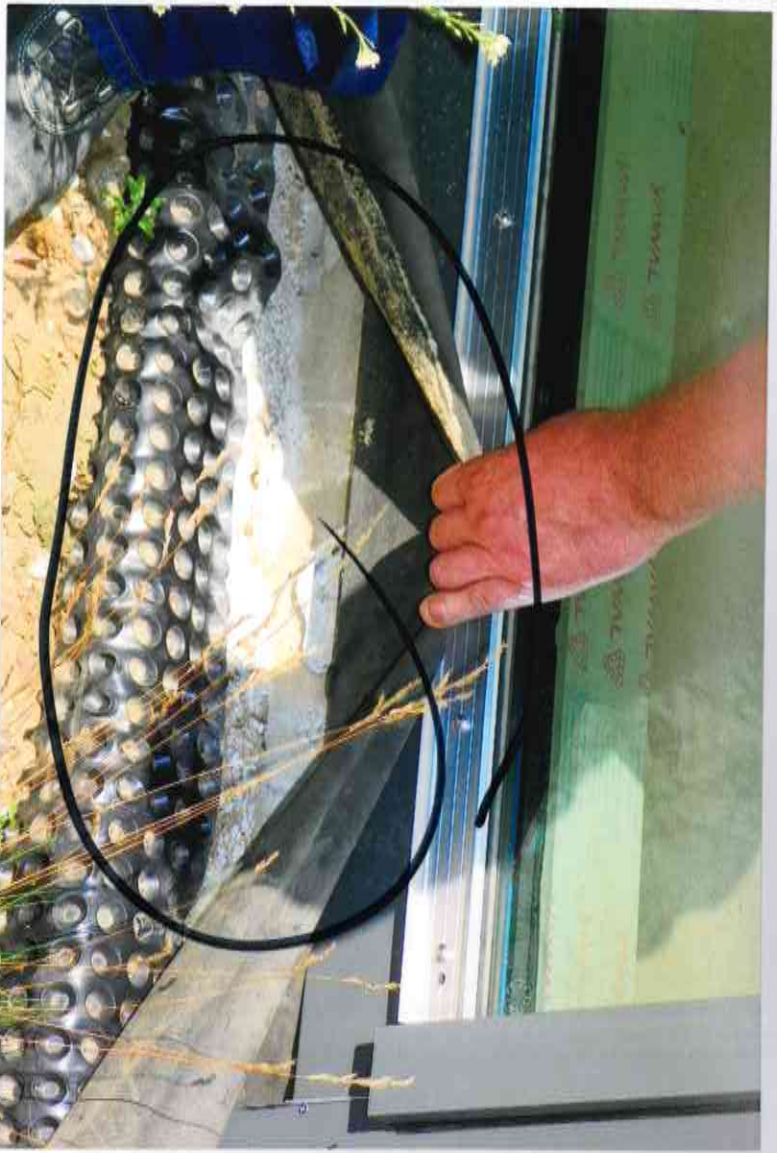
Widok na wstępną odkrywkę badawczą izolacji przeciwwodnej.

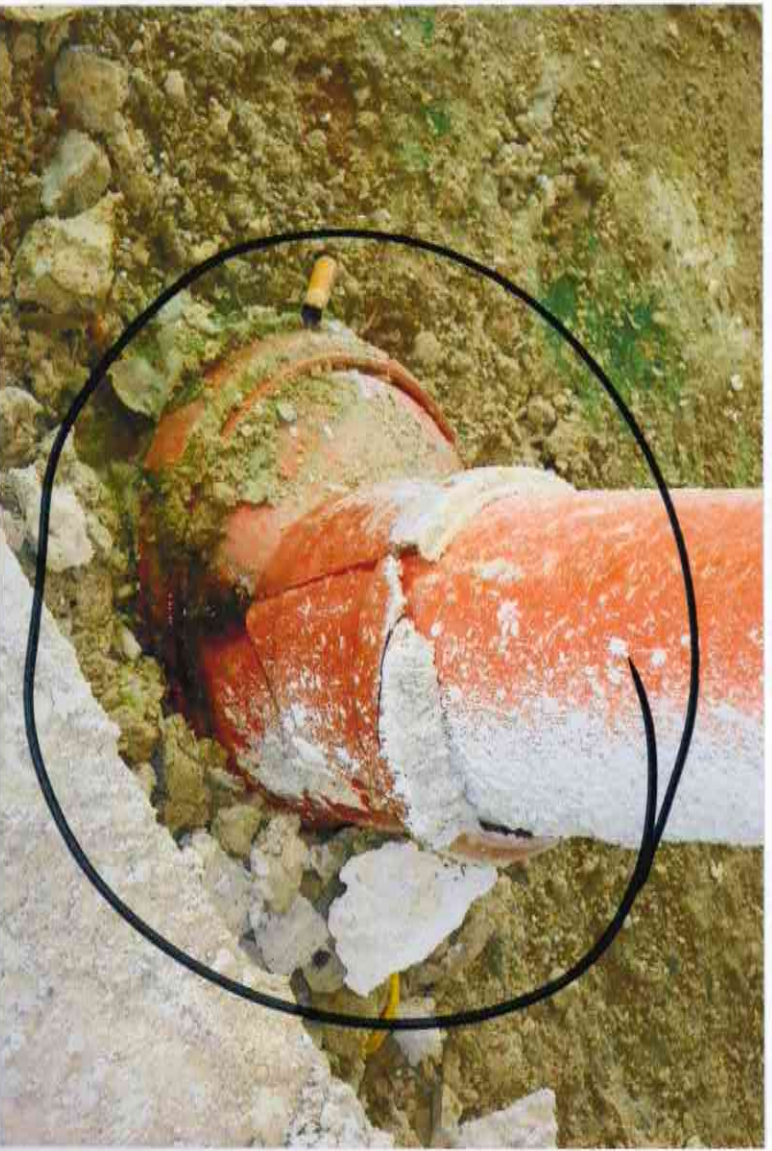
Zniszczone kształtki rur deszczowych.

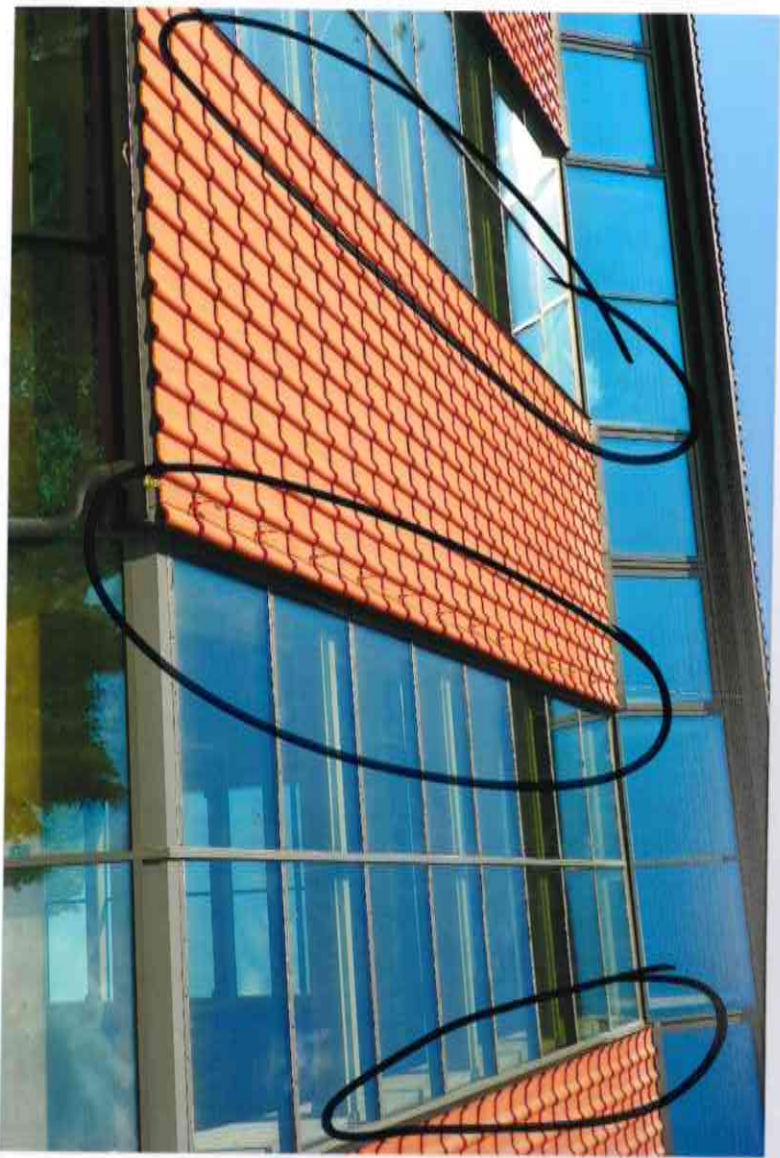
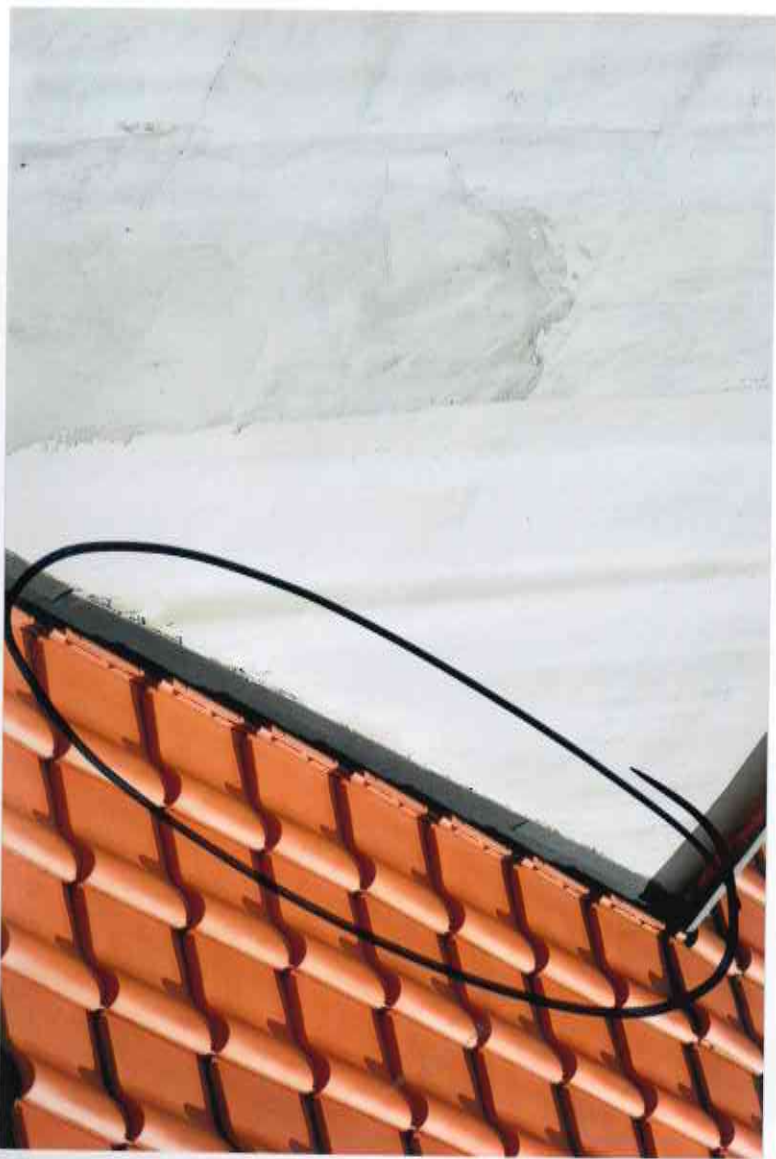
Brak dwustronnego ułożenia dachówki krańcowej.

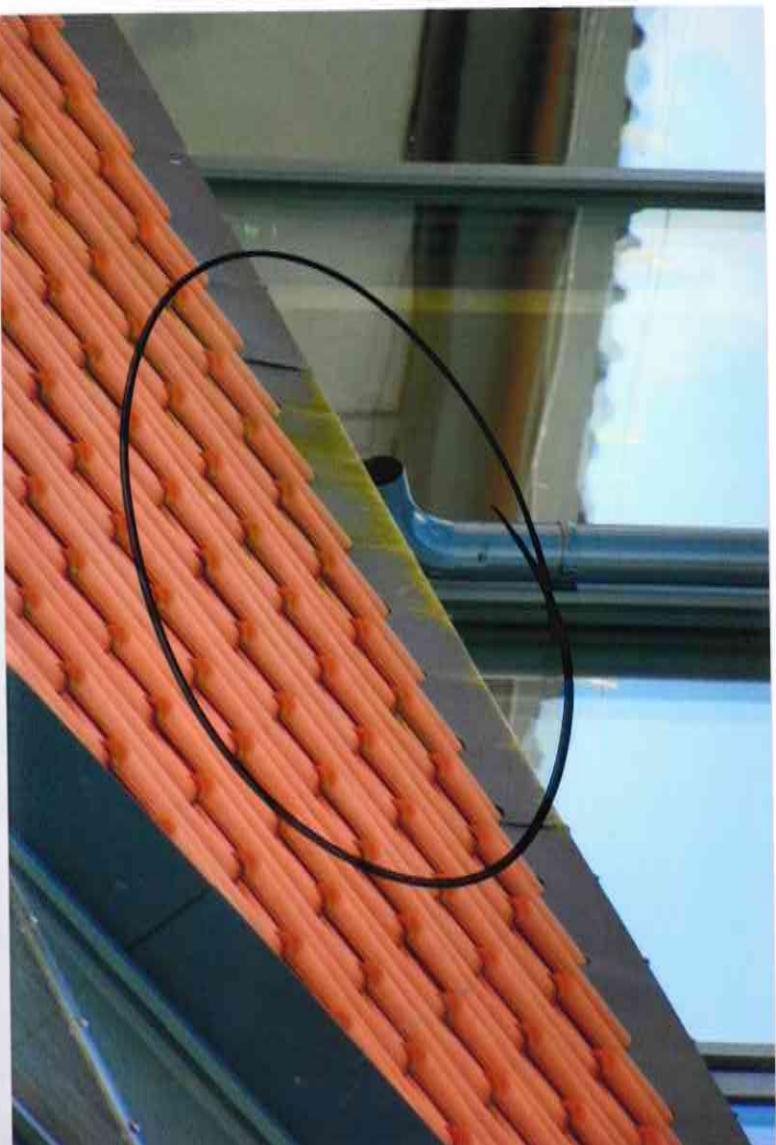
Zbyt krótkie rury spustowe z wyższej części dachu.

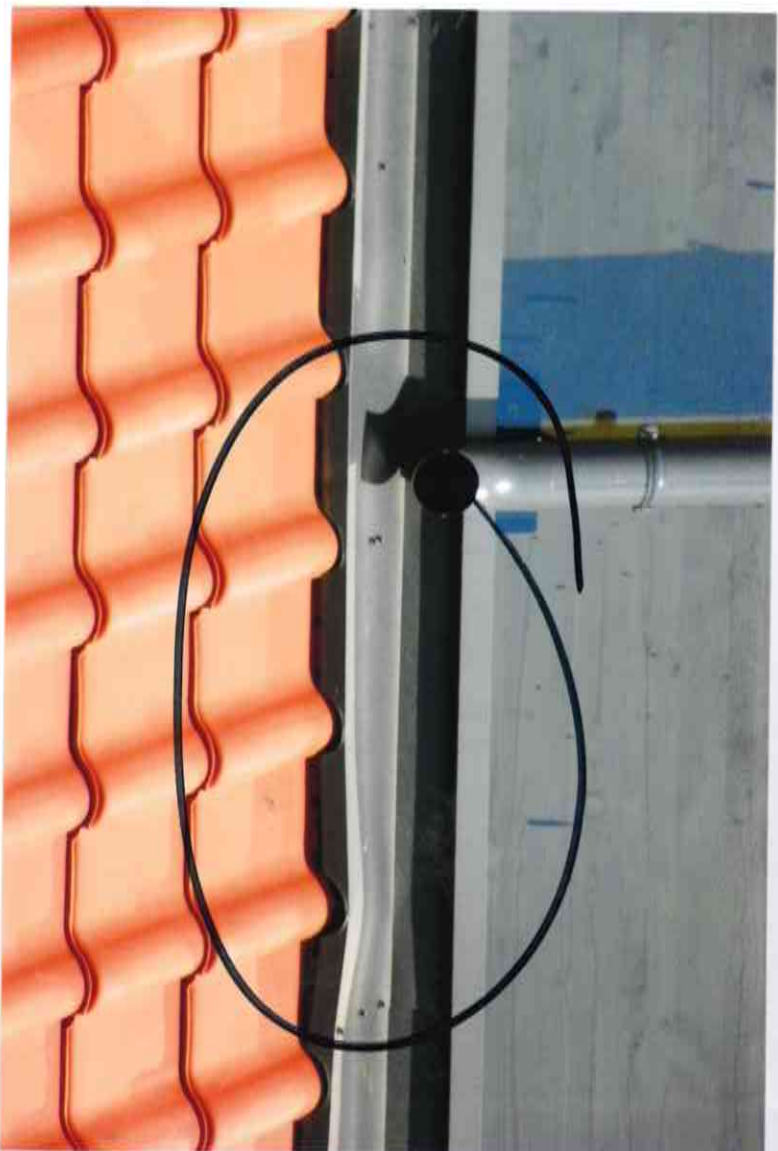
Zbyt krótkie rury spustowe z wyższej części dachu.

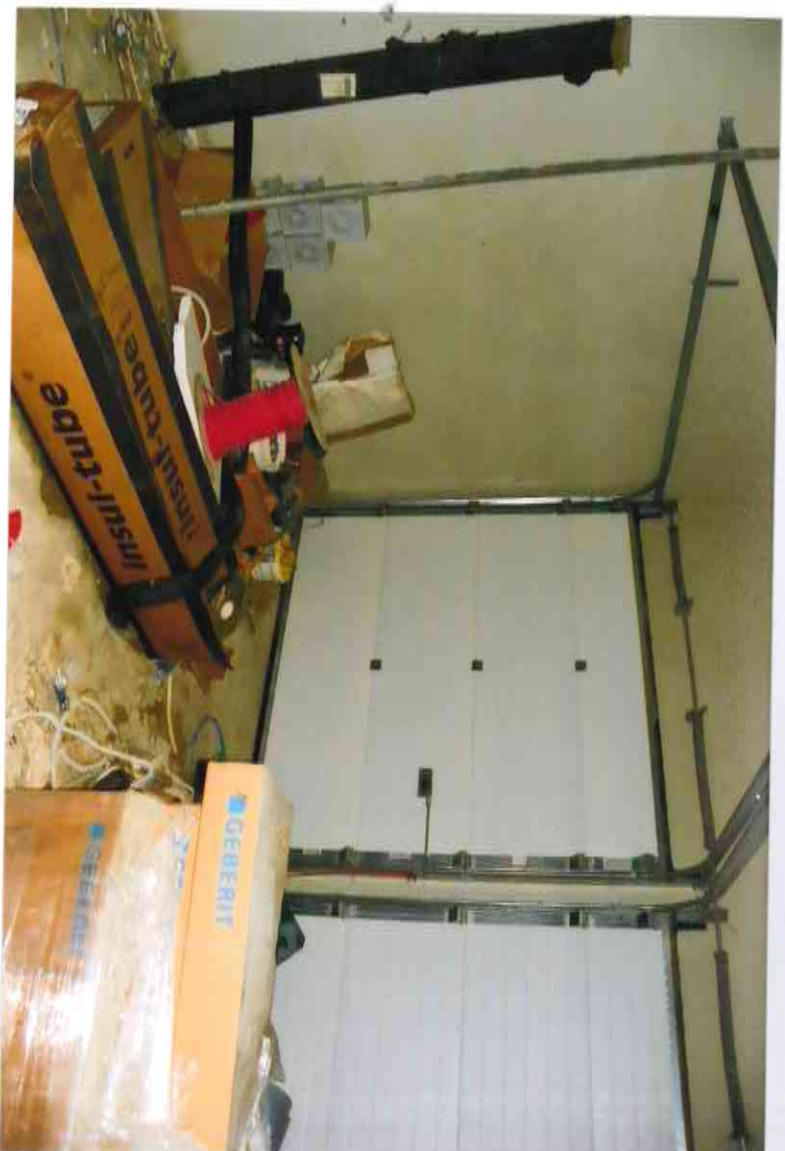
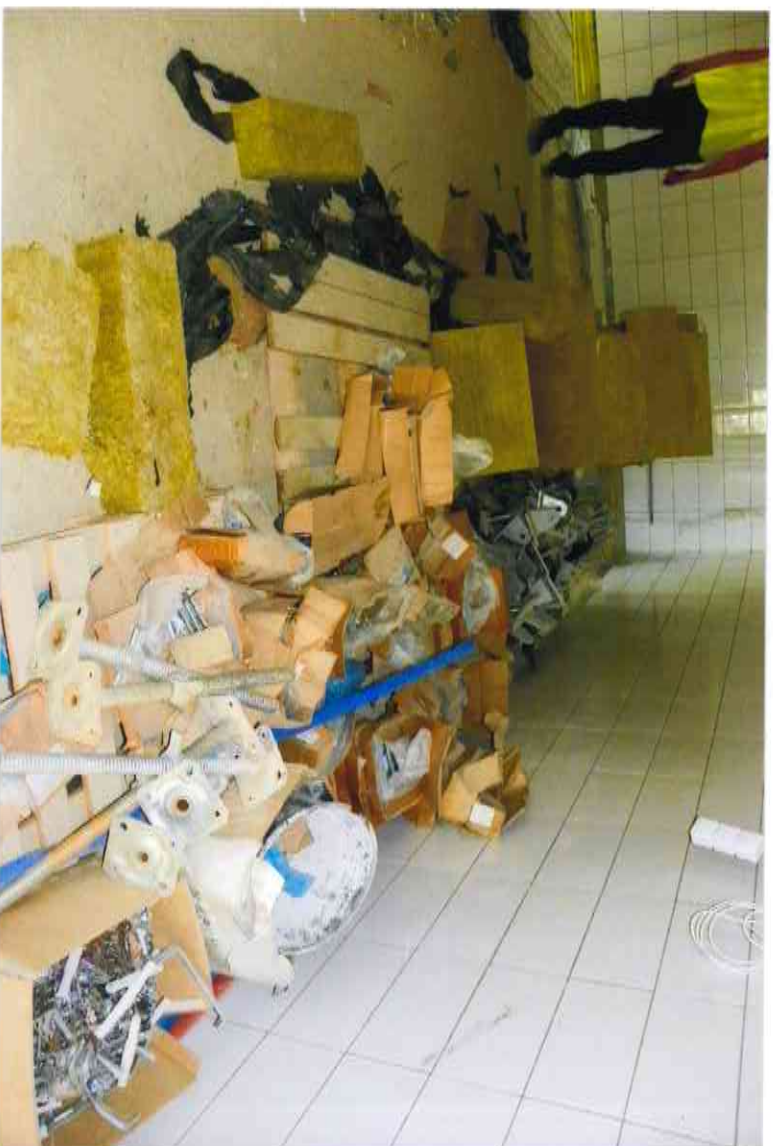
Pomieszczenia pomocnicze.

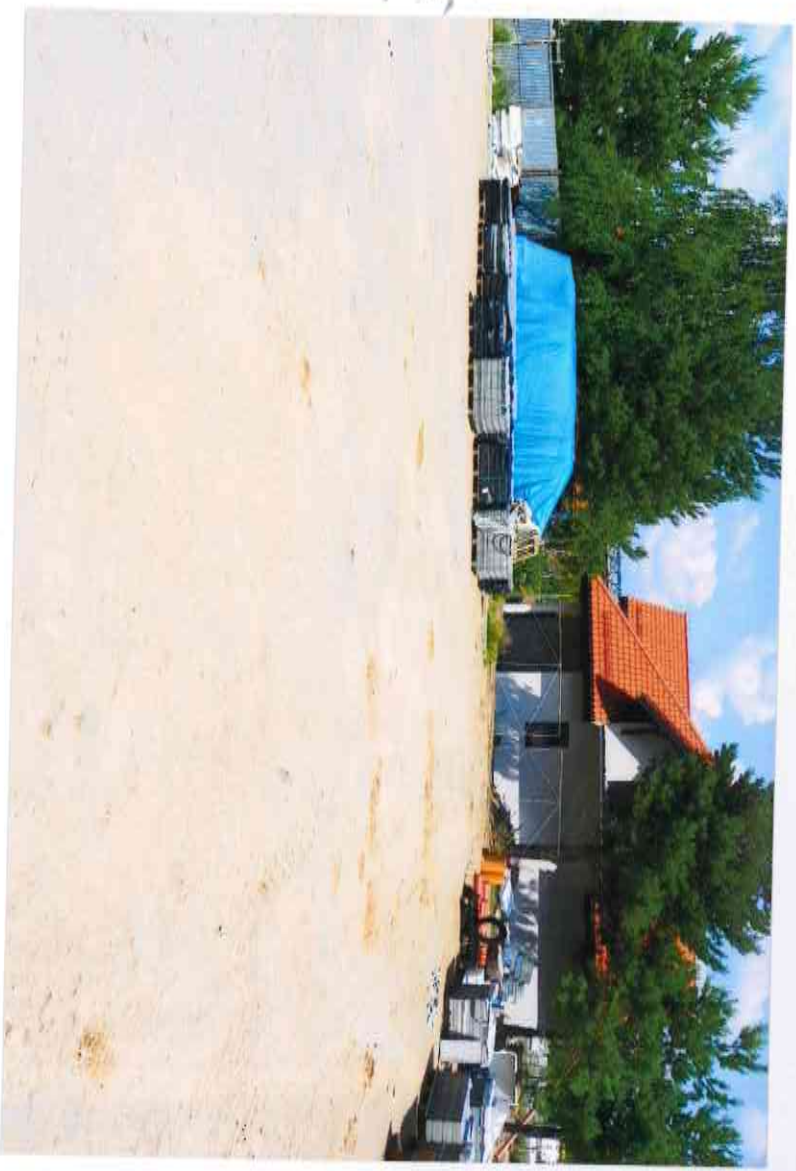
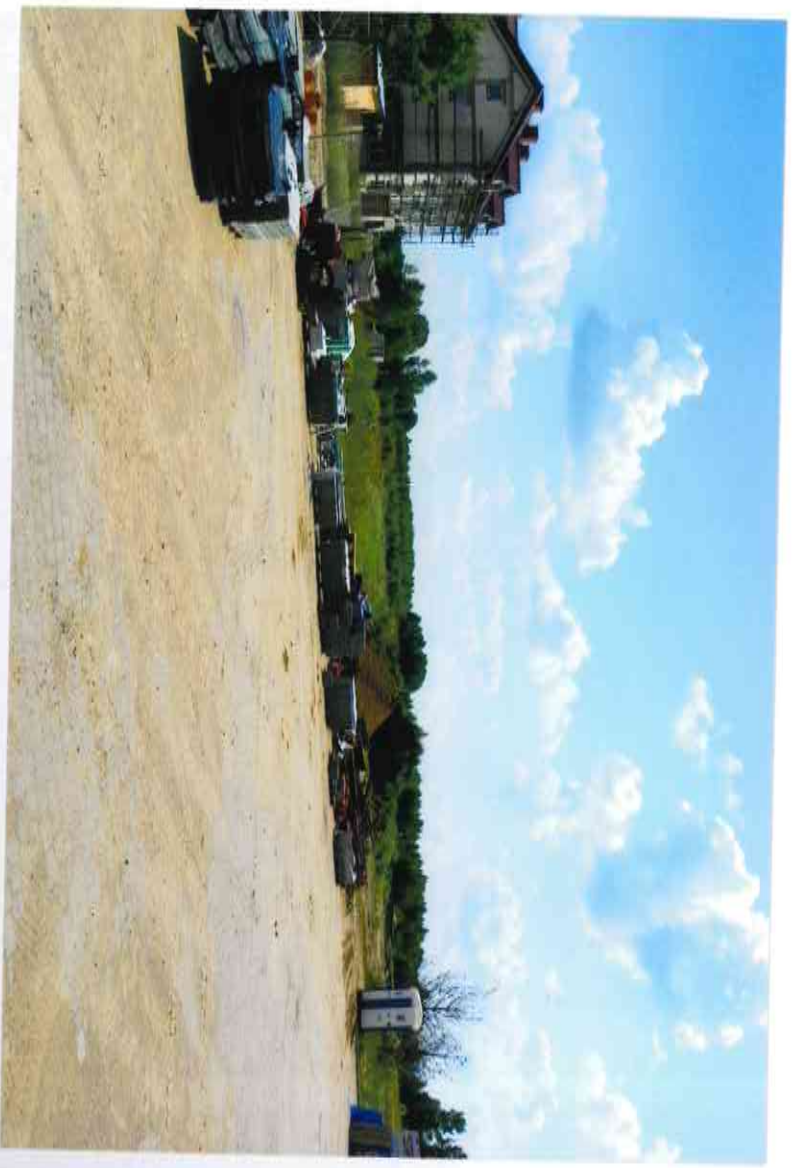
Zbliżenia pozostawionych na placu budowy materiałów.
