**Opinia techniczna**

dotycząca oceny zakresu robót wykonanych na budowie

**Zakładu Przyrodoleczniczego w Gołdapi**

Olsztyn, lipiec 2021 r.

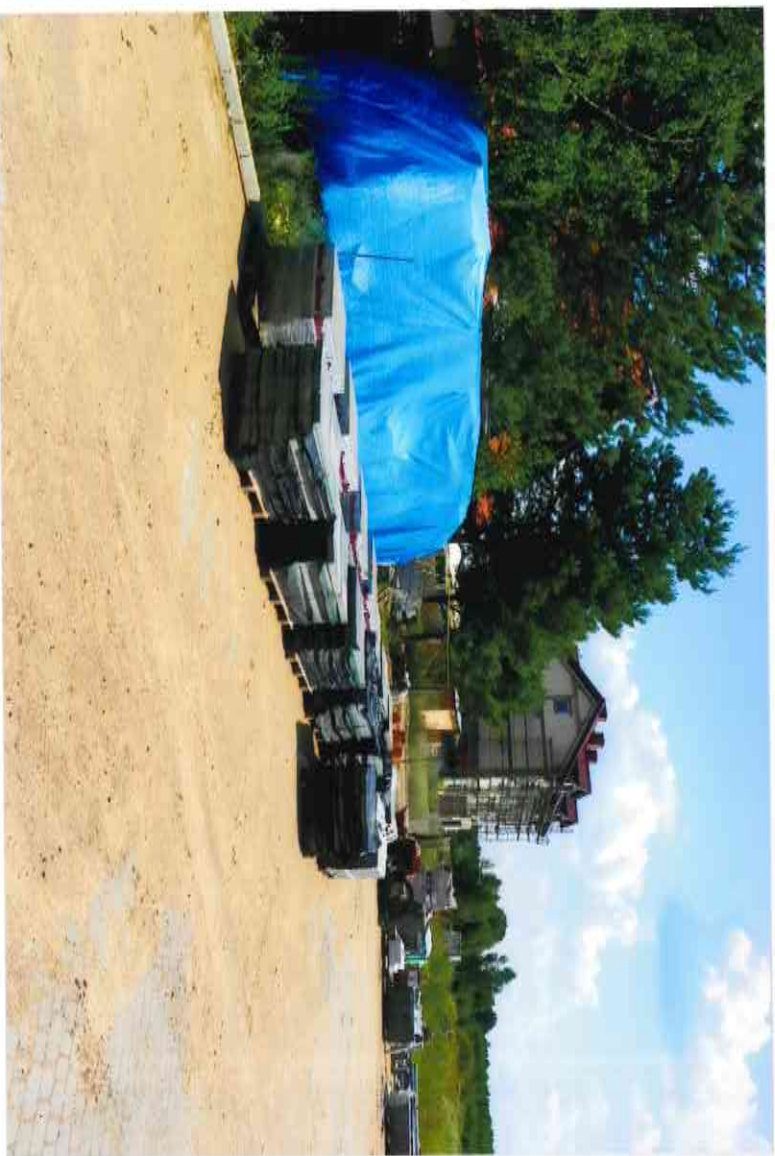
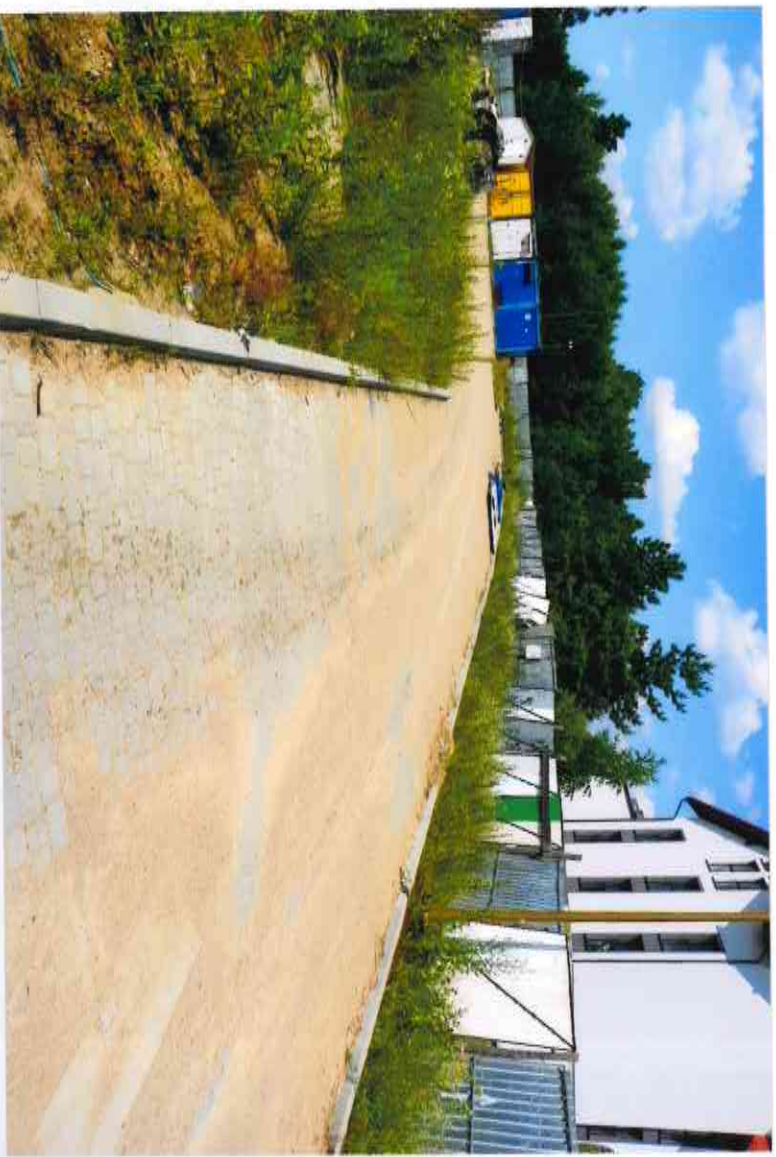
Zbliżenia pozostawionych na placu budowy materiałów.

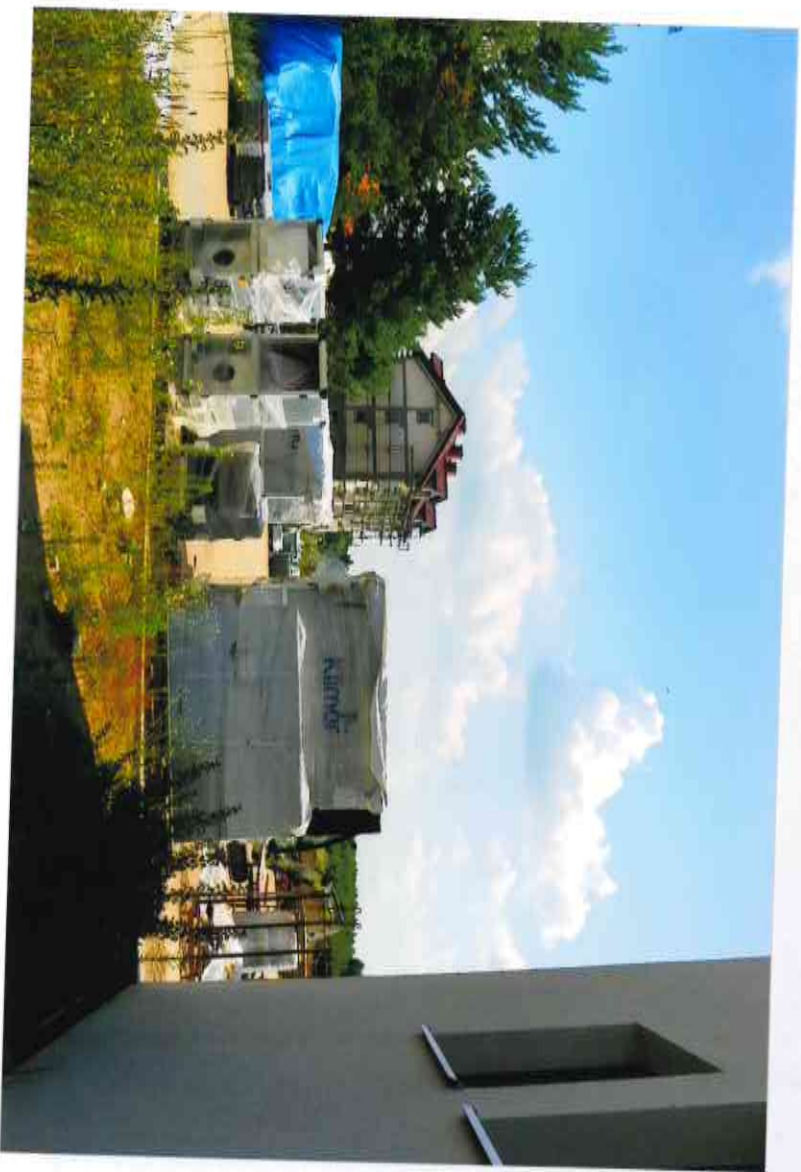
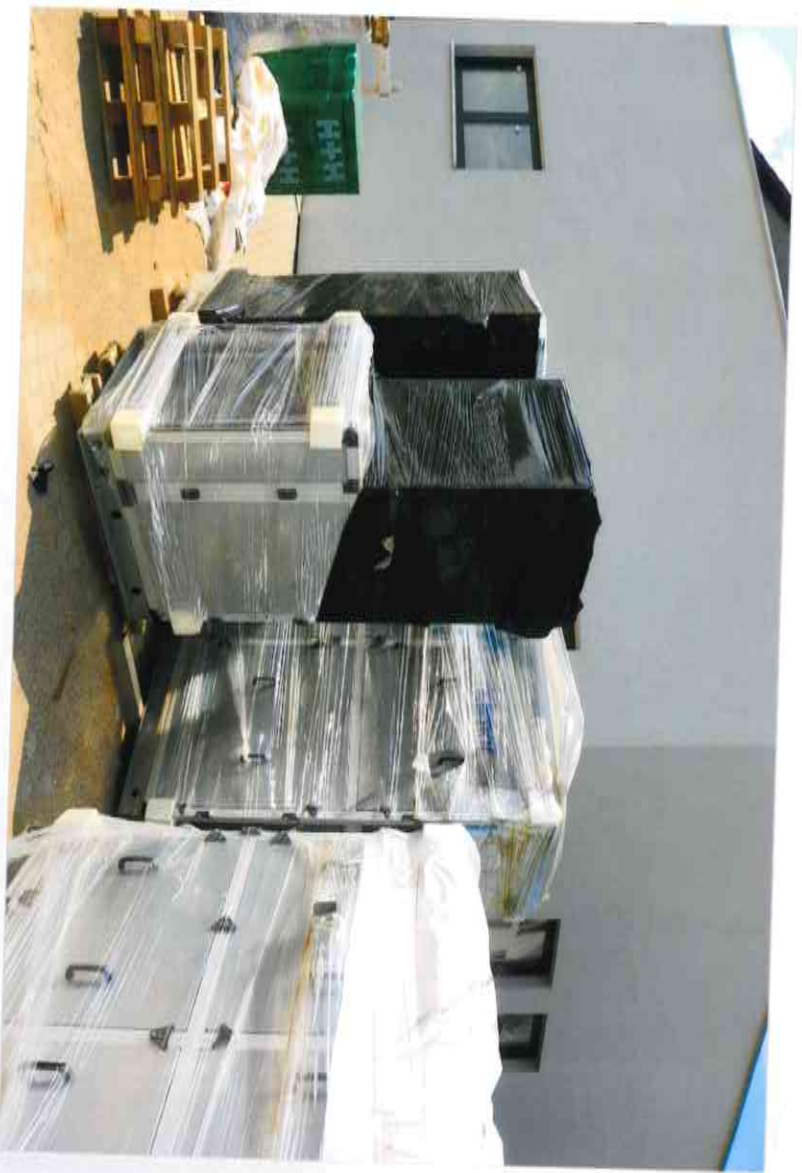
Zbliżenia pozostawionych na placu budowy materiałów.
